# **AFECCIONES EN LAS TUBERÍAS DE ABASTECIMIENTO DE AGUA**

**EJEMPLOS DE AFECCIONES POR LAS CONDICIONES INTERNAS DEL SERVICIO (SOBREPRESIONES y CAVITACIONES), POR FALLOS ESTRUCTURALES DEL MATERIAL, POR GENERACIÓN DE CORROSIONES Y EROSIONES, Y POR FACTORES DE CALIDAD DEL AGUA**

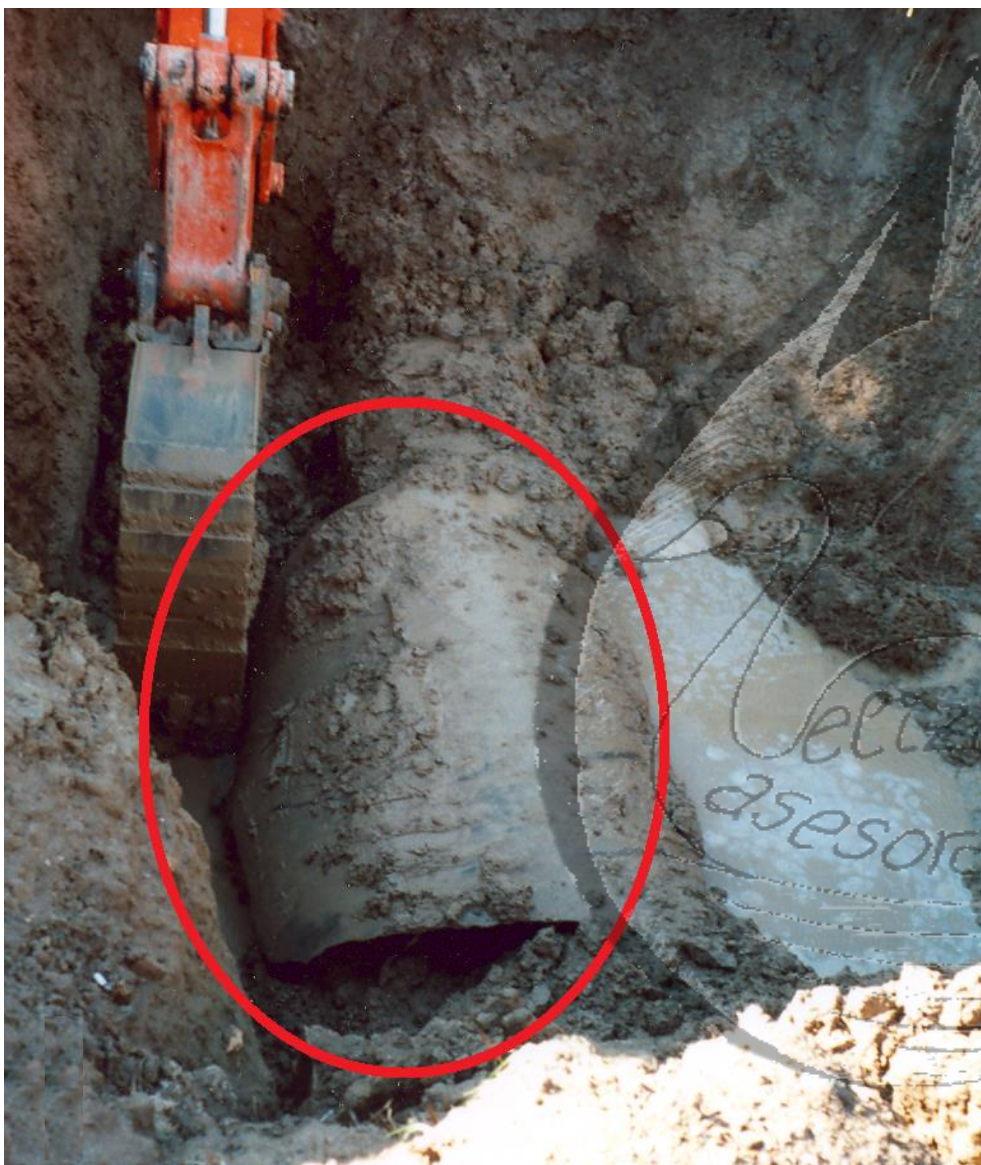
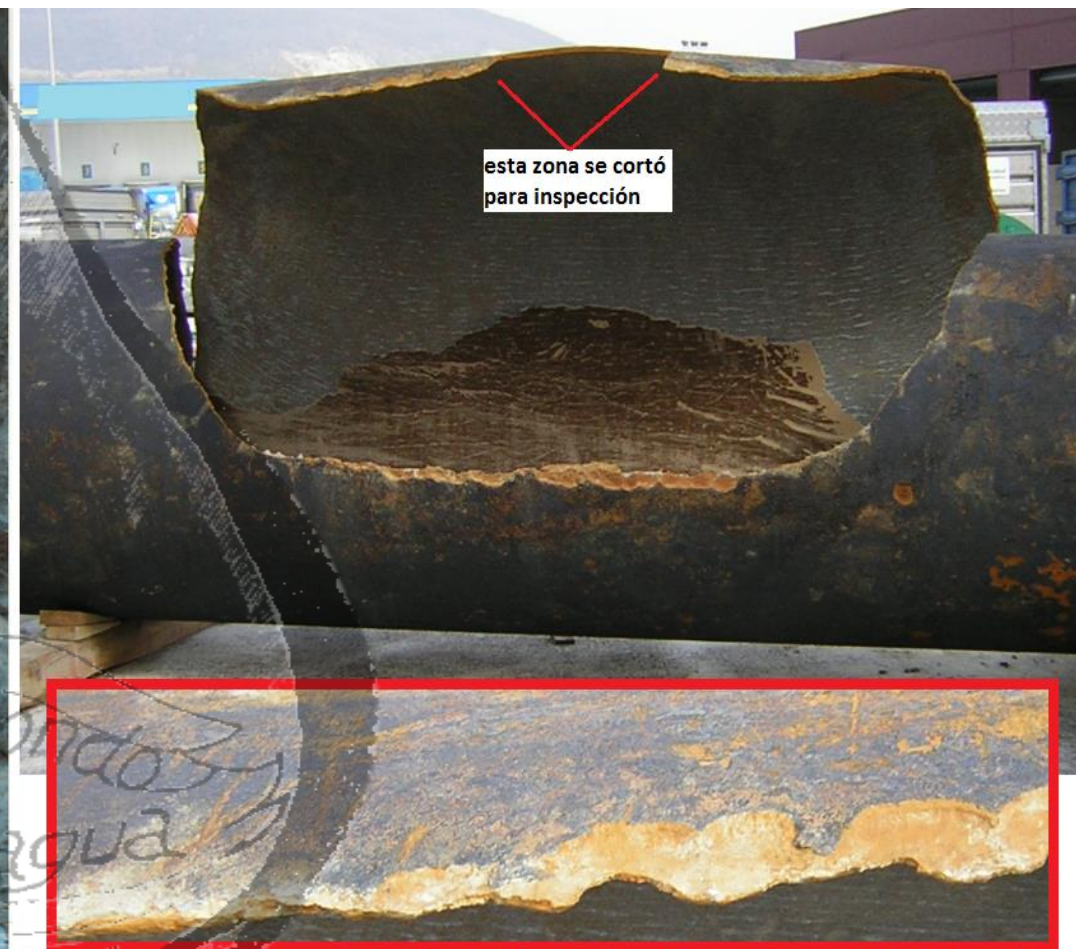
**DESGAJAMIENTO DE TUBERÍA DN800FN EN ZONA DE ALTA PRESIÓN CON SALIDA MASIVA DE AGUA (1.000l/s). MOTIVO: CORROSIÓN AVANZADA POR RASPADO ORIGINAL DEL TUBO (probablemente por diente máquina). LA CORROSIÓN FUE DEBILITANDO LA ESTRUCTURA (PÉRDIDA DE ESPESOR) HASTA QUE NO PUDO AGUANTAR EL EMPUJE Y SE ABRIÓ TOTALMENTE**

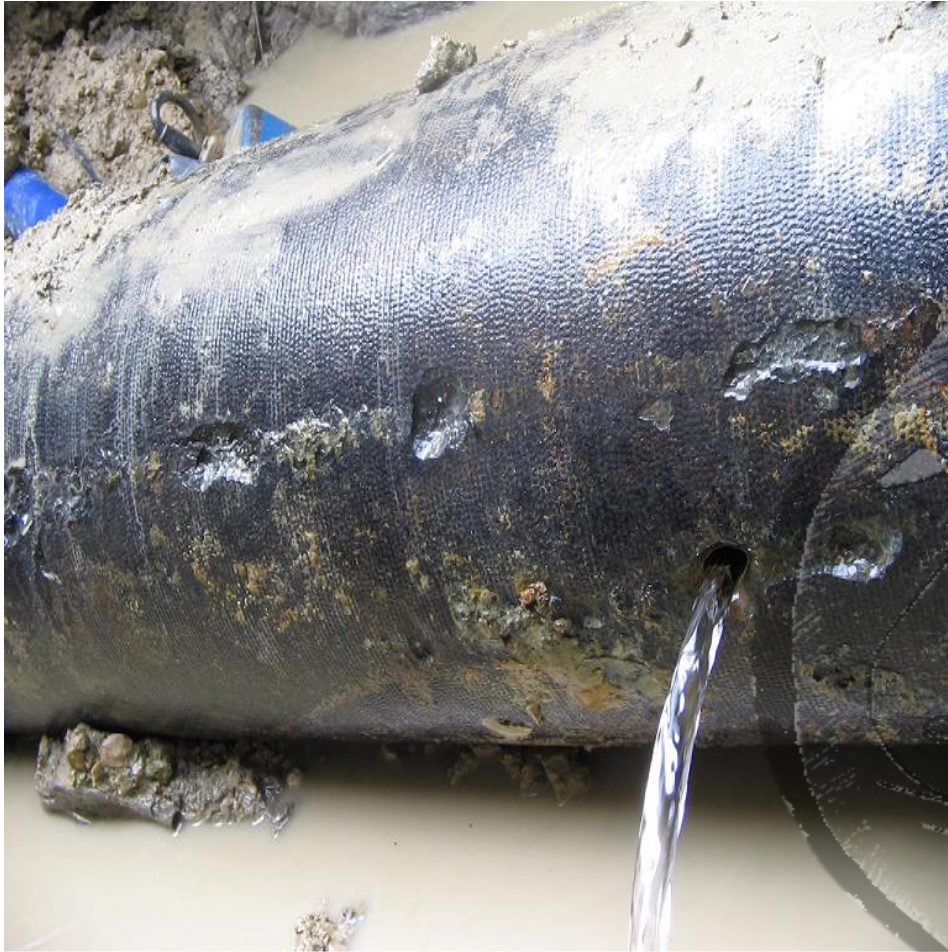
**APERTURA DE ZANJA POR LA DETECCIÓN DE FUGA EN TUBERÍA FN Y  
OBERVACIÓN DE CORROSIÓN GENERALIZADA QUE LLEVA A TENER  
QUE SUSTITUIR UN TRAMO Y GENERAR AVISO PARA RENOVACIÓN**

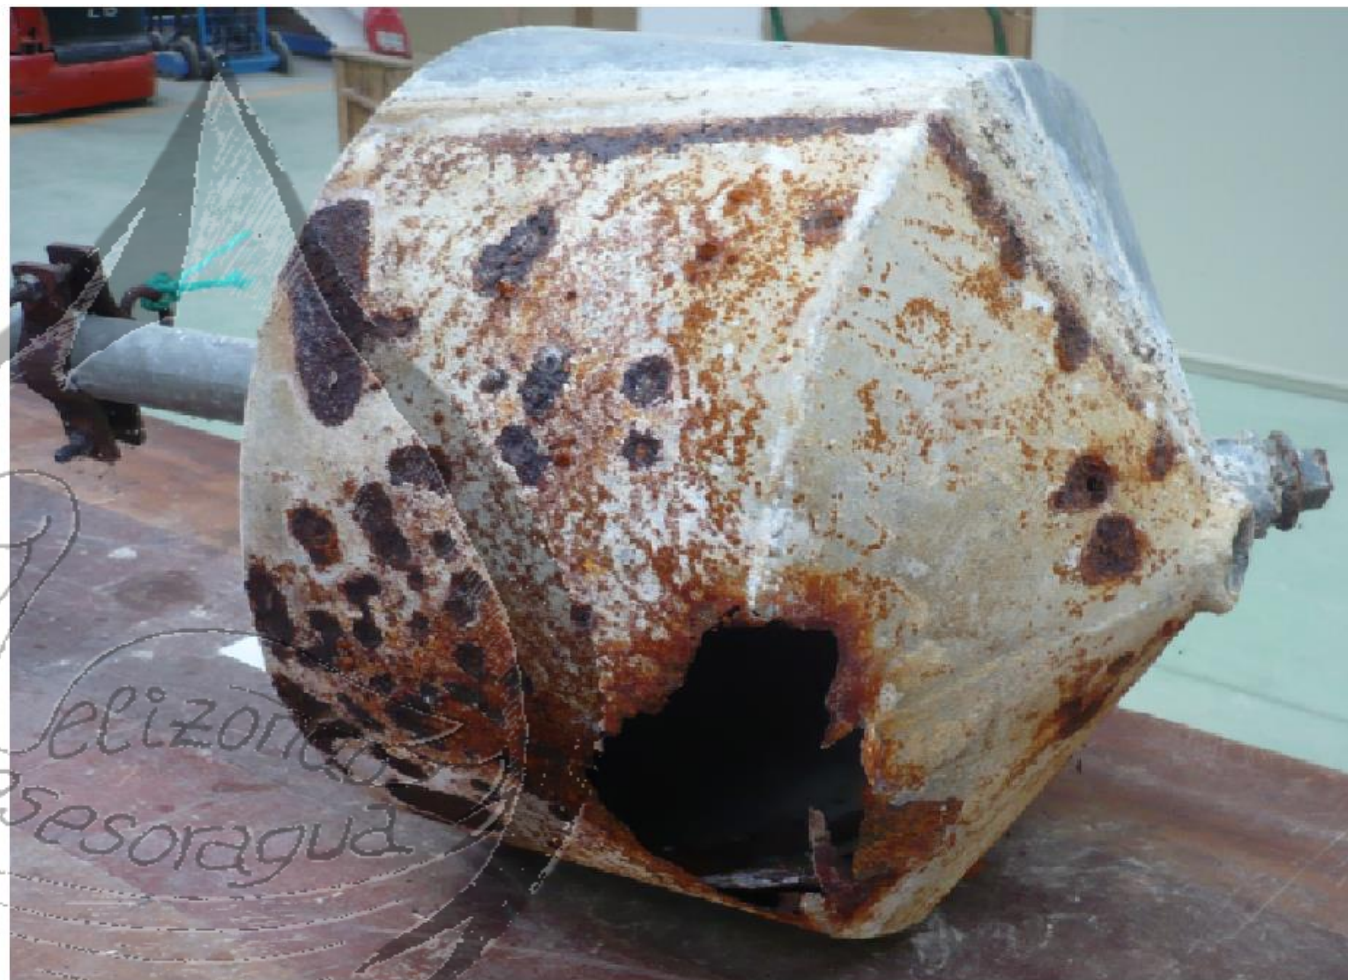
**AFECCIONES POR CORROSIÓN EN LOS SISTEMAS DE REGULACIÓN DE NIVEL EN DEPÓSITOS, CON RESULTADO DE INUTILIZACIÓN FUNCIÓN**

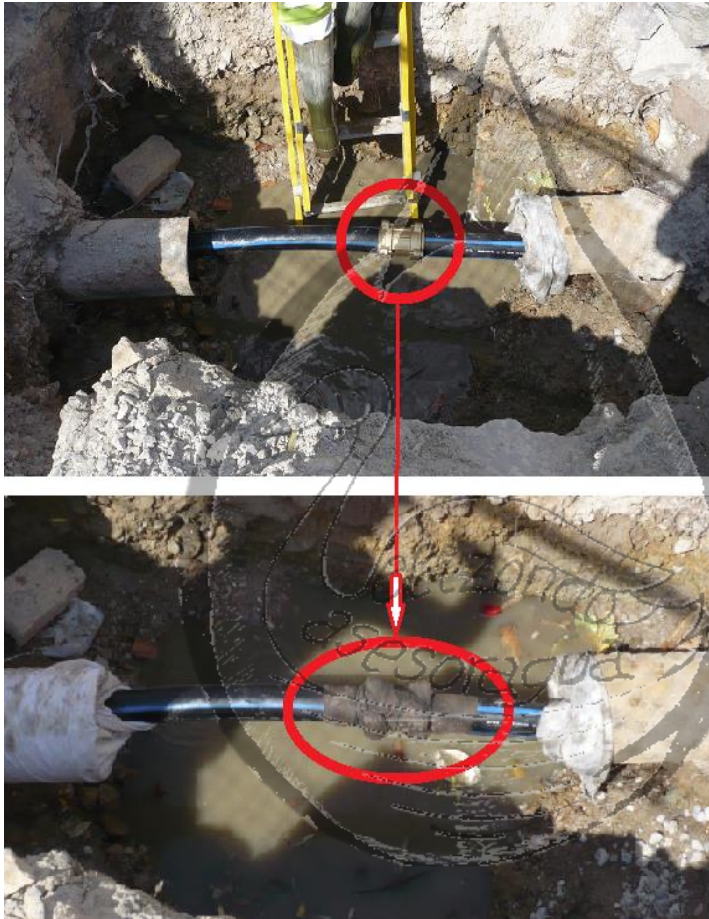
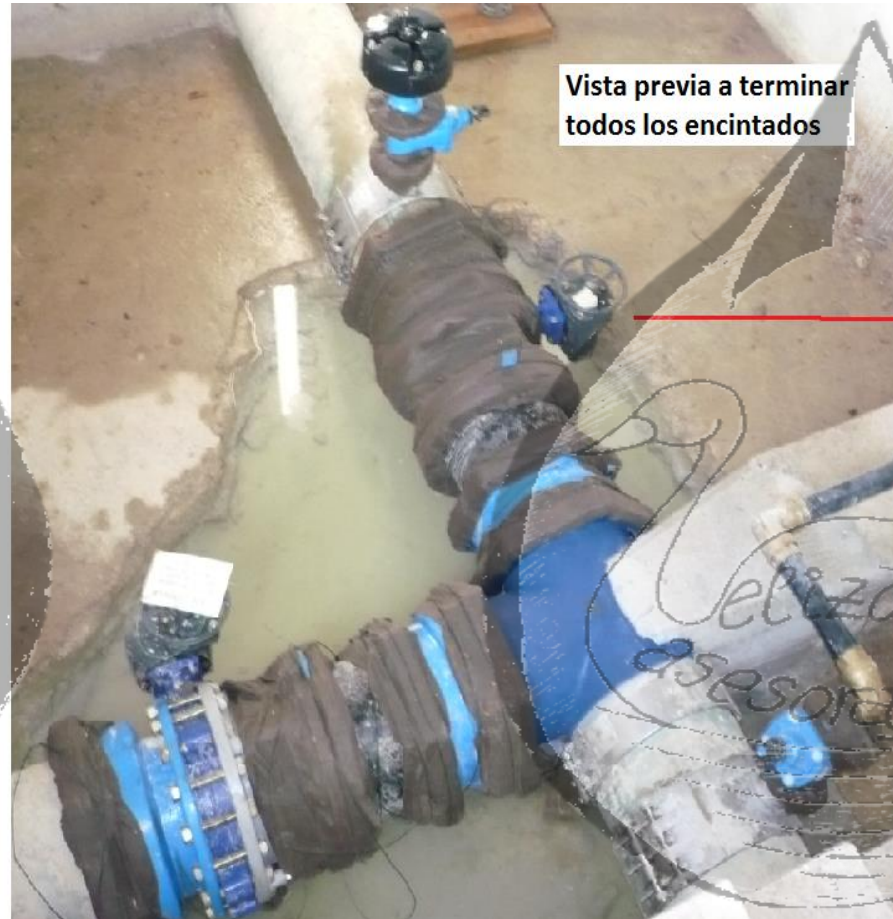
**PROTECCIÓN INTEGRAL CON CINTA DE TIPO GRASO DE PIEZAS Y TORNILLERÍAS, UNA VEZ REVISADA AUSENCIA DE CUALQUIER TIPO DE FUGA, EN CUALQUIER TIPO DE INSTALACIÓN. ATADO DEL ENCINTADO CON ALAMBRE PLASTIFICADO PARA EVITAR QUE SE PUEDA SOLTAR.**

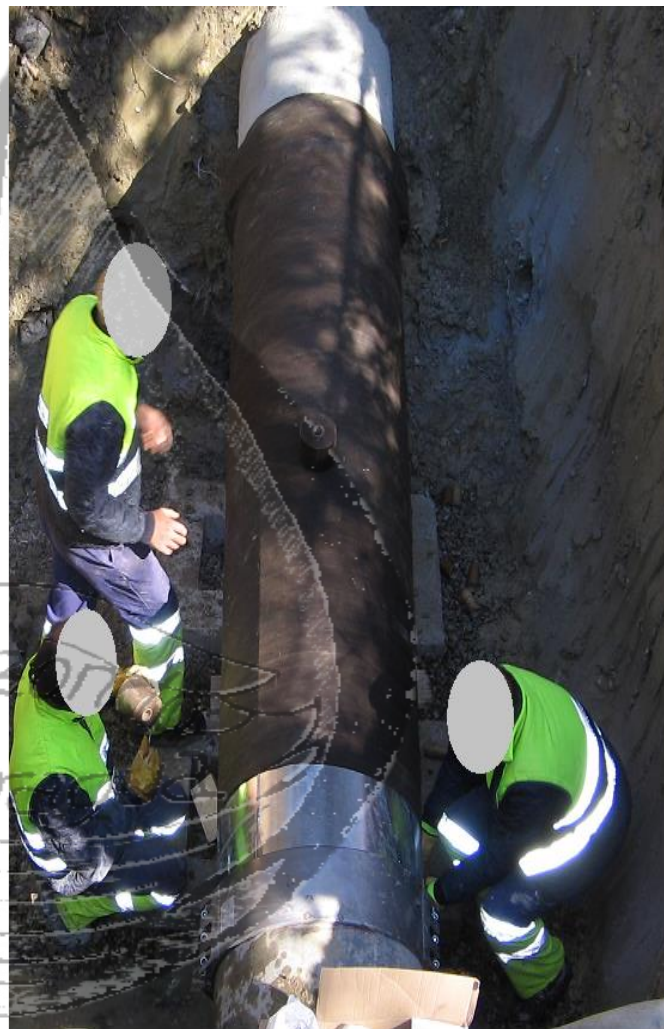
**PROTECCIÓN CON CINTA DE TIPO GRASO, ATADA  
CON ALAMBRE PLASTIFICADO PARA SUJECCIÓN**

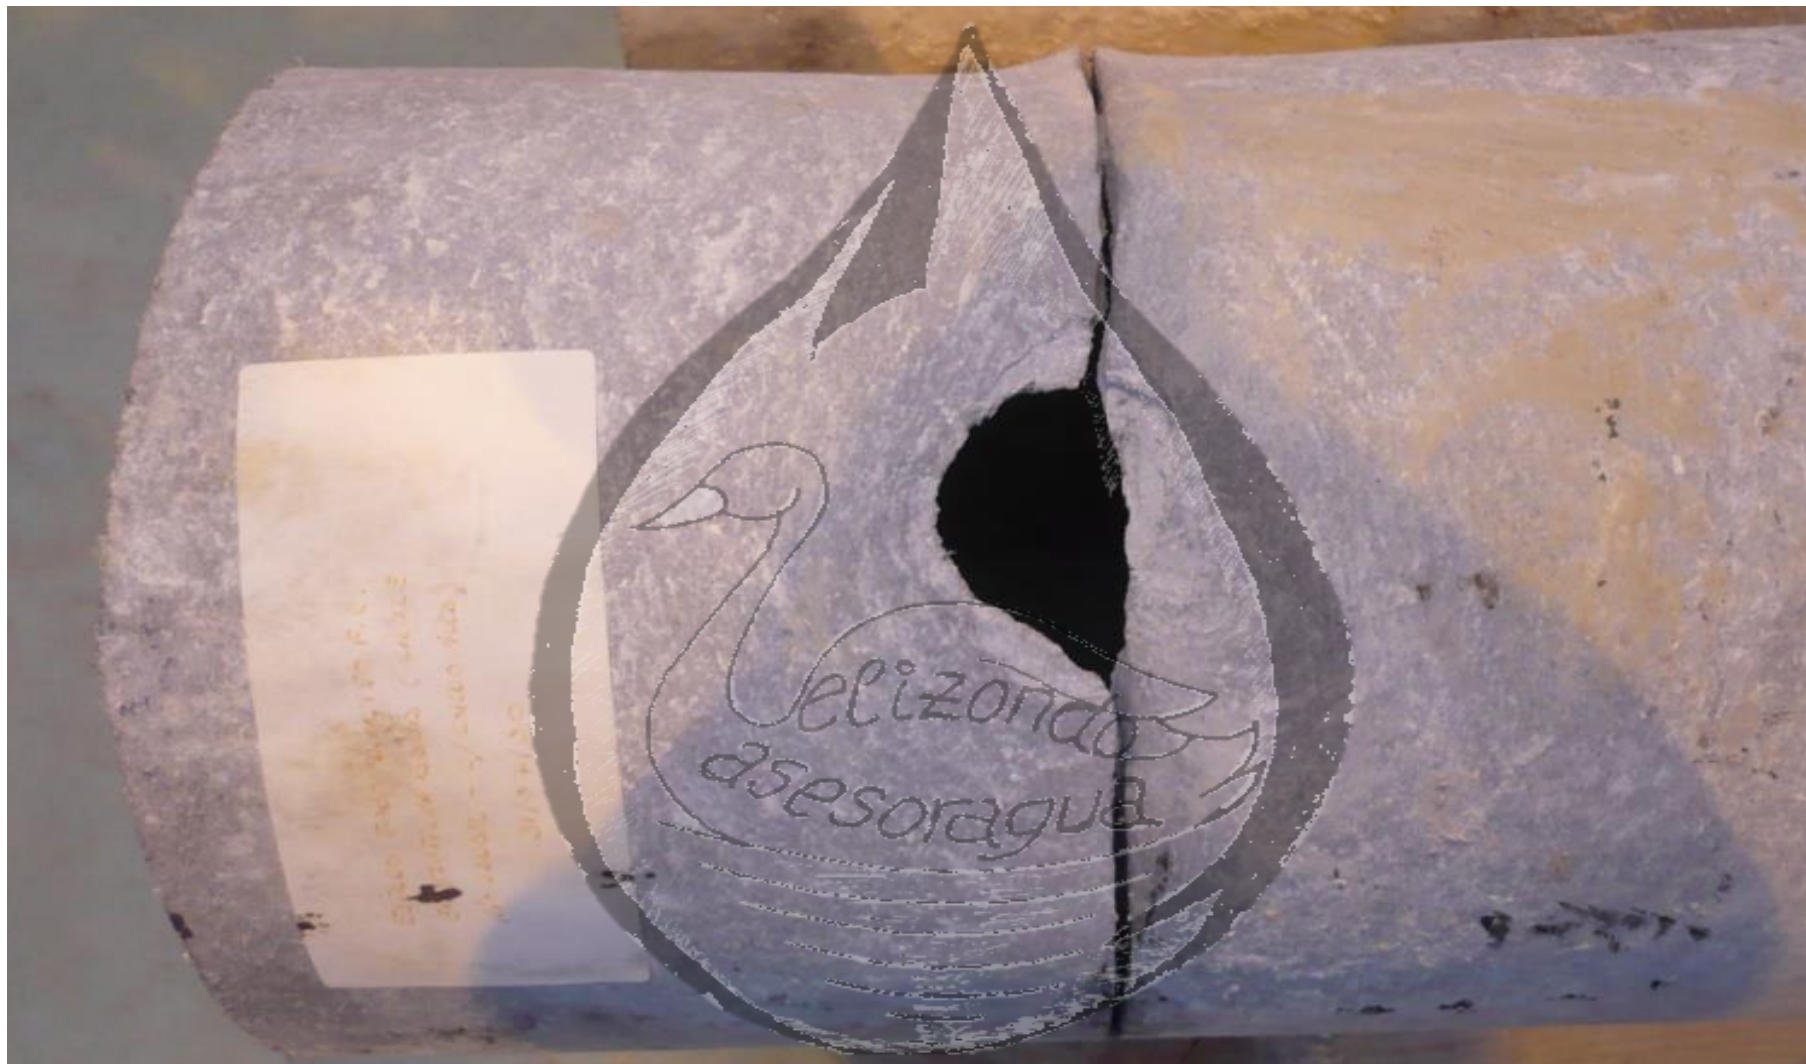
**EROSIÓN CONTINUADA EN FIBROCEMENTO, POR FUGA INICIAL, CON RESULTADO DE FUGA MASIVA, LAVADO ZONA Y ASENTAMIENTO ORIGINANDO LA FRACTURA**

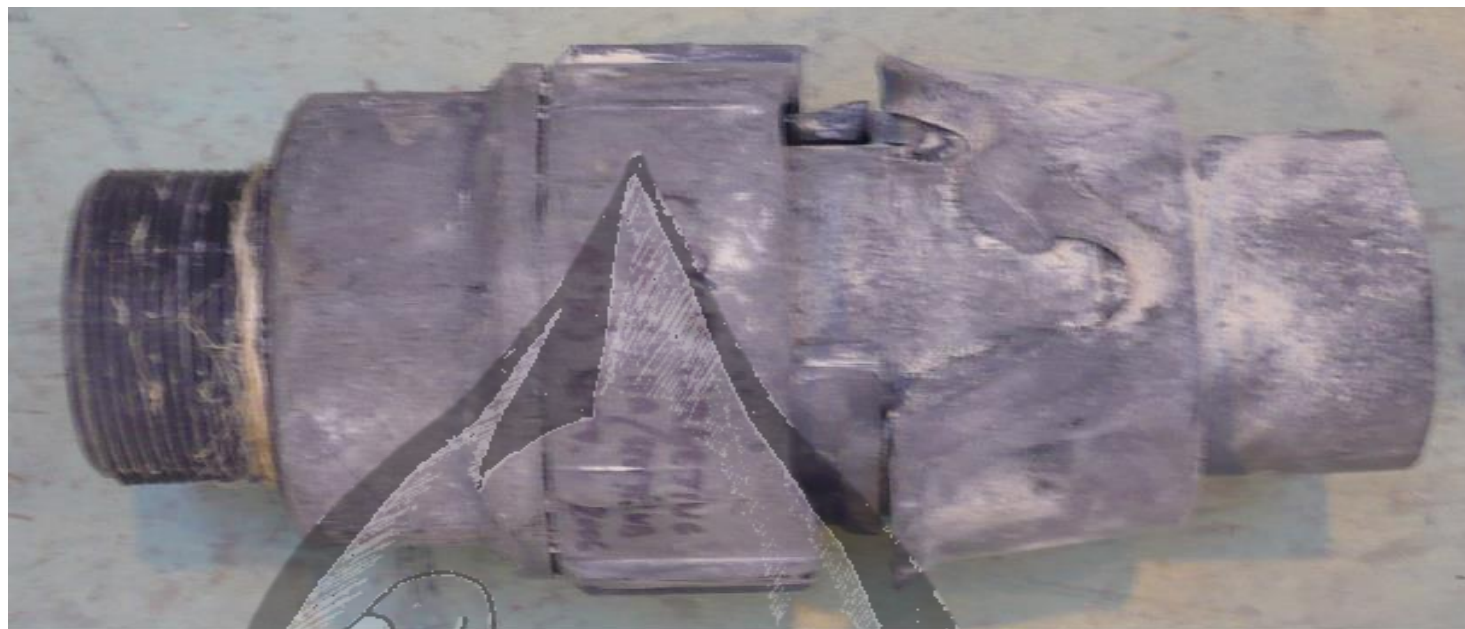
**EROSIONES EN PIECERÍO POLIETILENO POR EL "LIMADO" DE FUGA INICIAL**

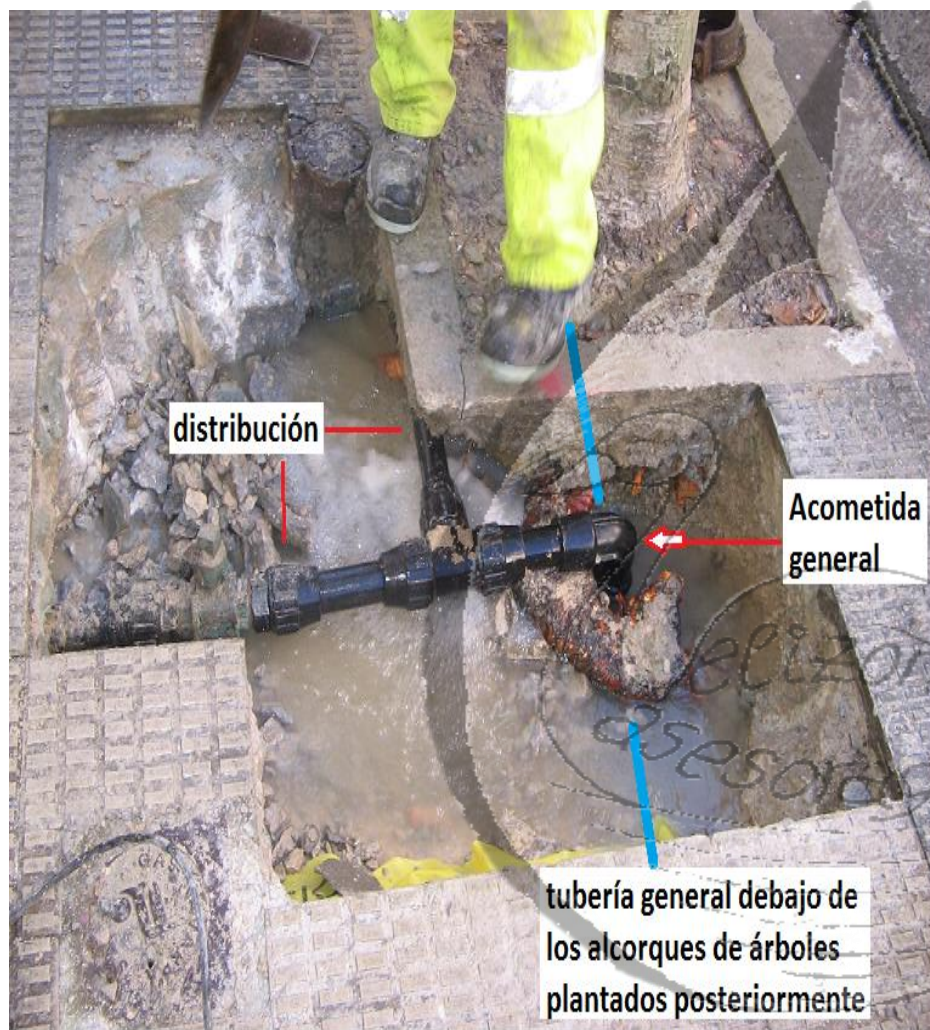
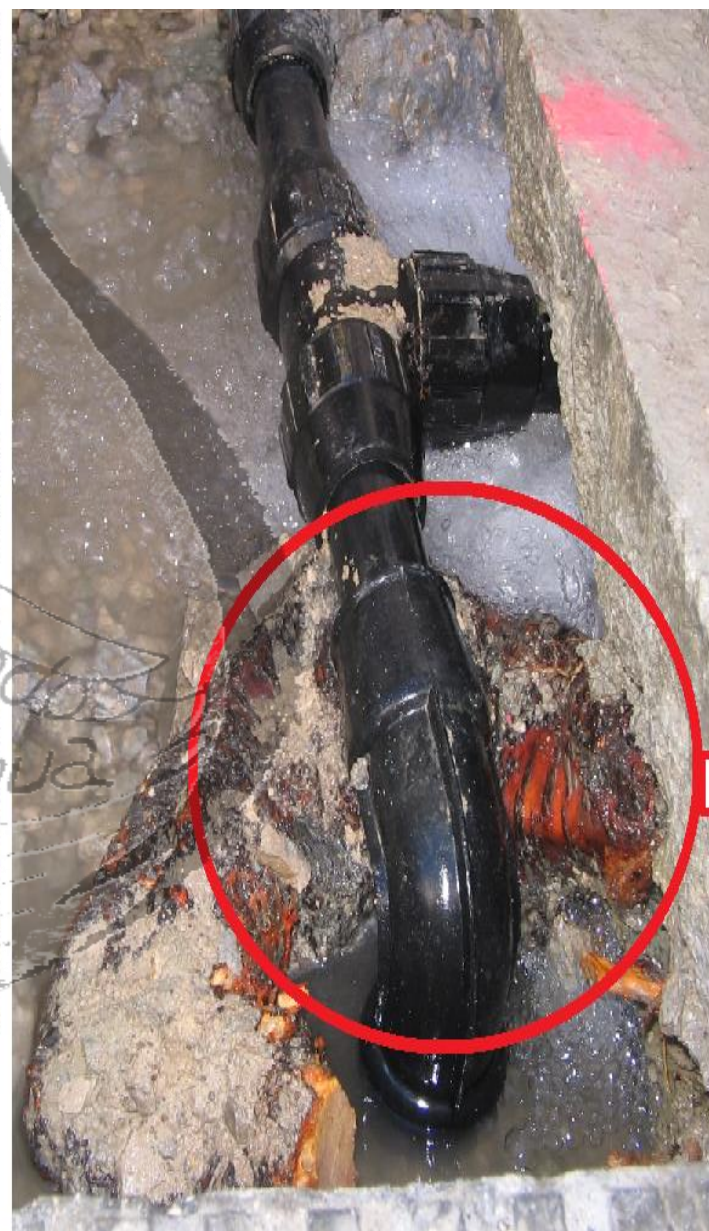
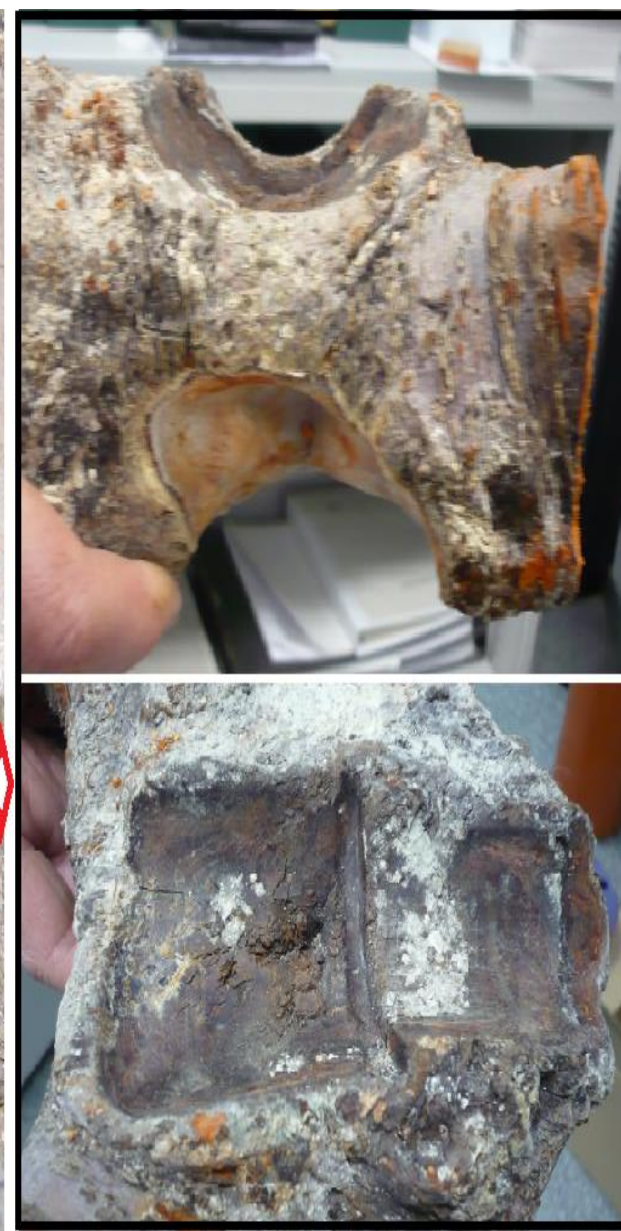
ROTURA PIEZAS DE ACOMETIDA POR COMPRESIÓN RAIZ ARBOL  
 EN CRECIMIENTO, AL SITUARLO SOBRE TUBERÍA YA EXISTENTE

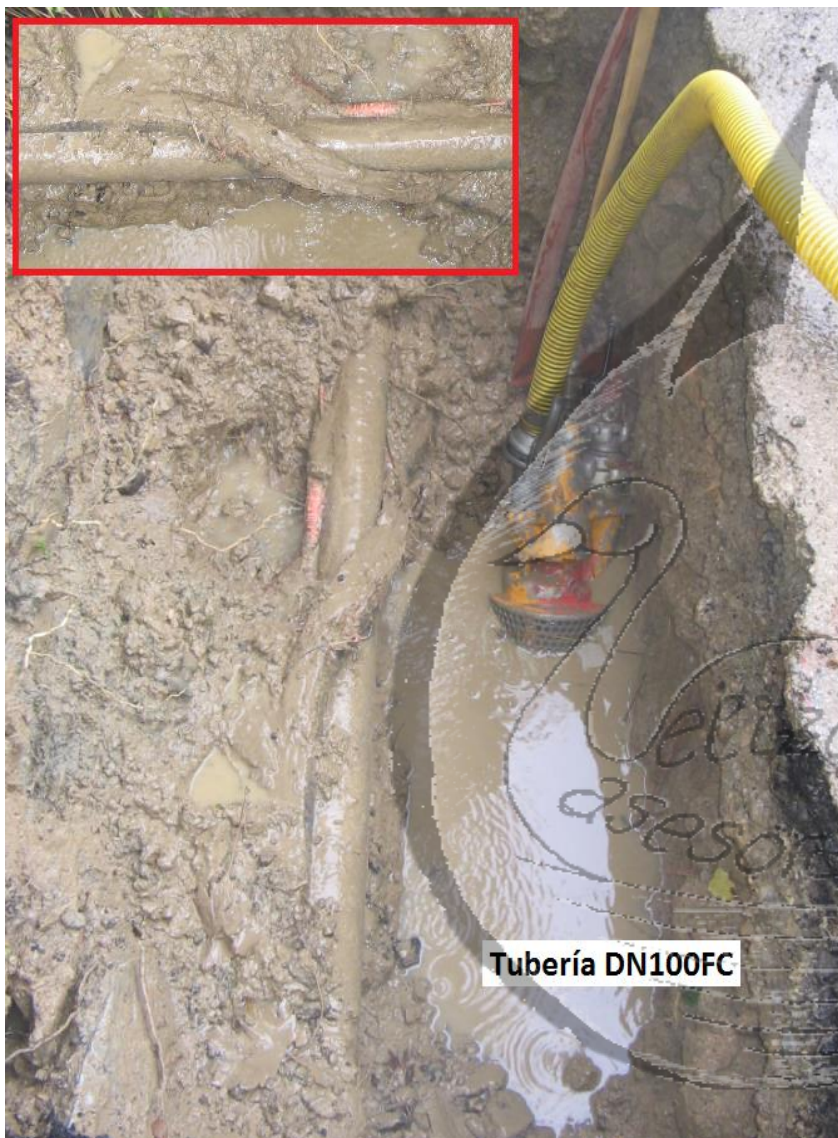
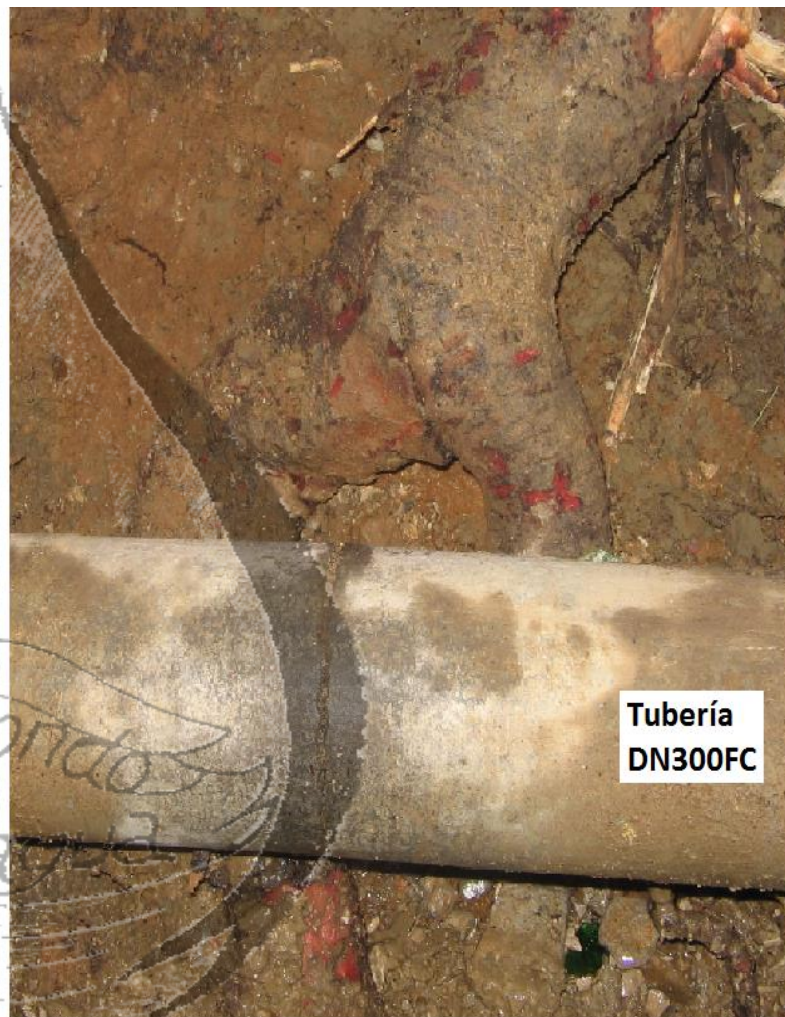
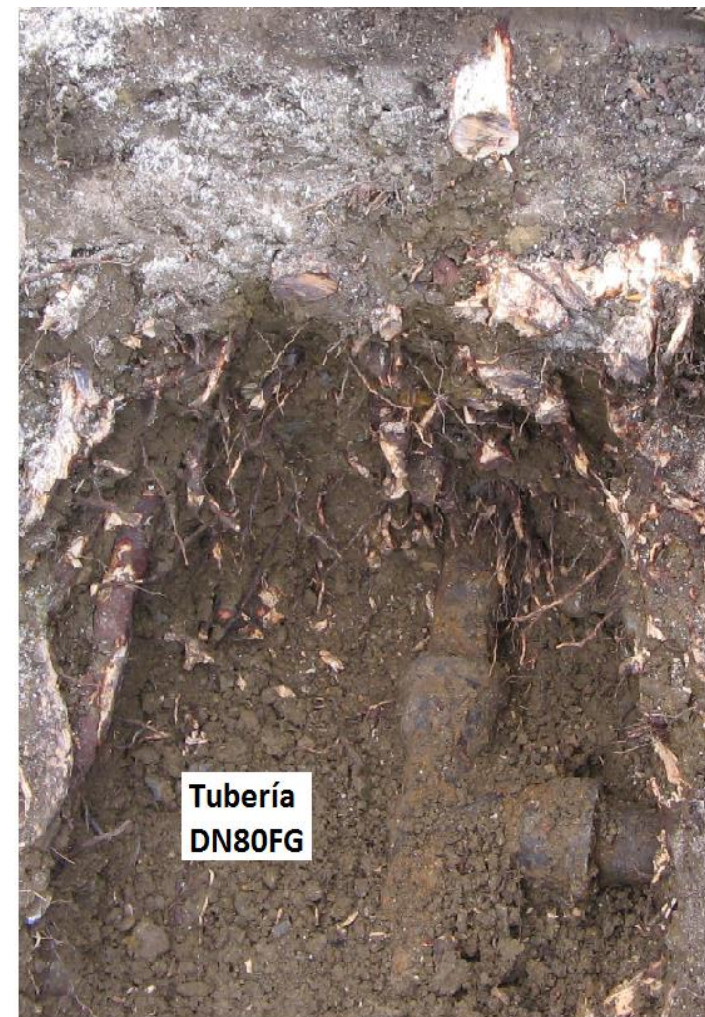
**AVERÍAS PROVOCADAS POR EL CRECIMIENTO DE RAÍCES DE ARBOLADOS PRÓXIMOS, AL TENDER A BUSCAR EL "FRESCOR" DE LAS TUBERÍAS DE ABASTECIMIENTO EXISTENTES EN ZONAS ALEDAÑAS**

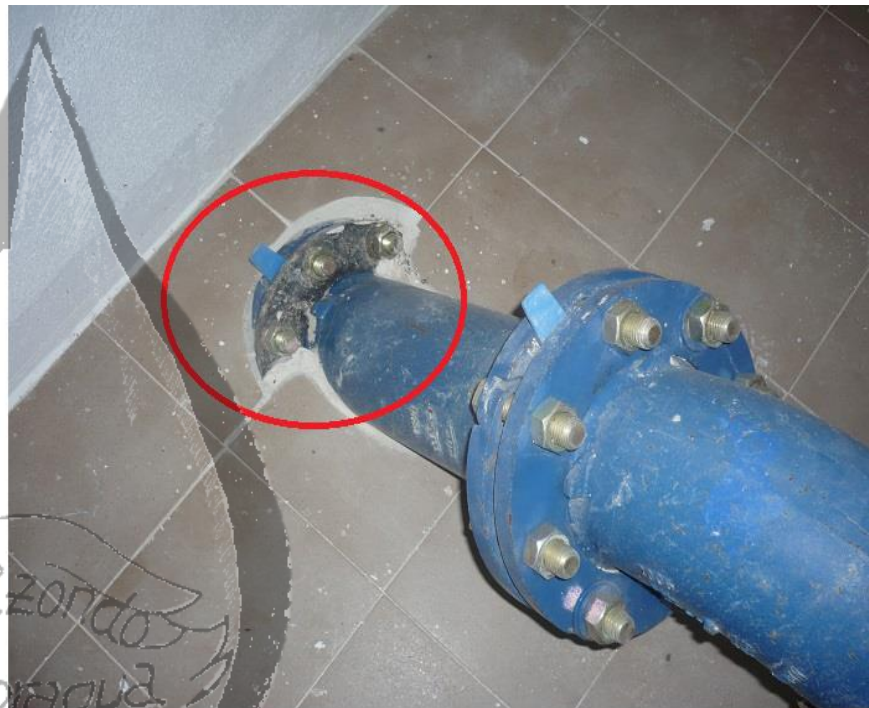
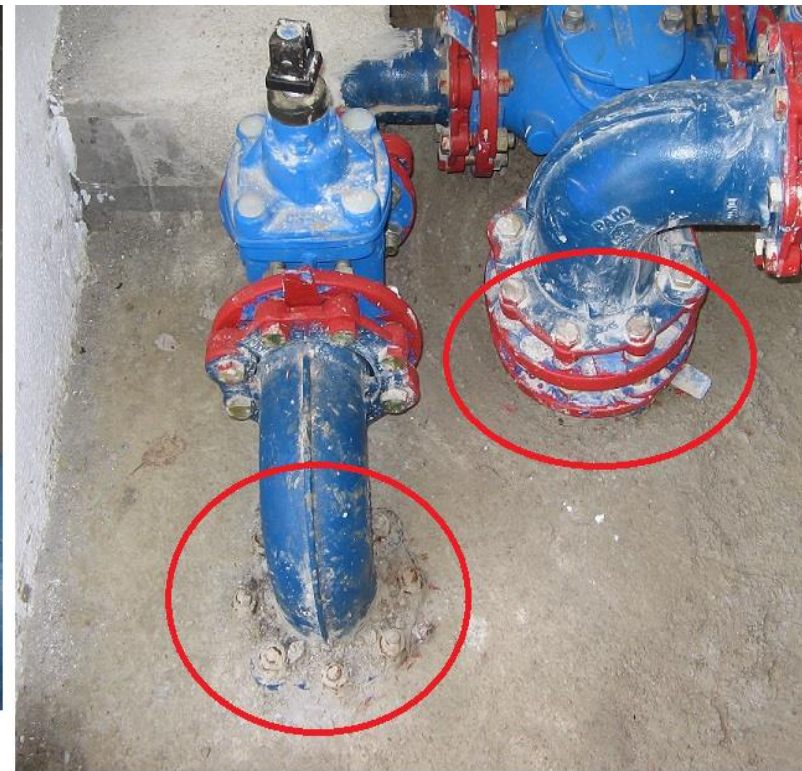
**BRIDAS ATRAPADAS CON LA OBRA CIVIL DE LAS SOLERAS DE LAS INFRAESTRUCTURAS, QUE LLEVARÁN A DEMOLICIONES A LA HORA DE SOLVENTAR CUALQUIER FUGA O REFORMA, ADemás DE, EN ALGUNOS CASOS, TENER QUE TRABAJAR BAJO LA PROPIA INFRAESTRUCTURA CON LOS CORRESPONDIENTES RIESGOS PARA EL PERSONAL.**

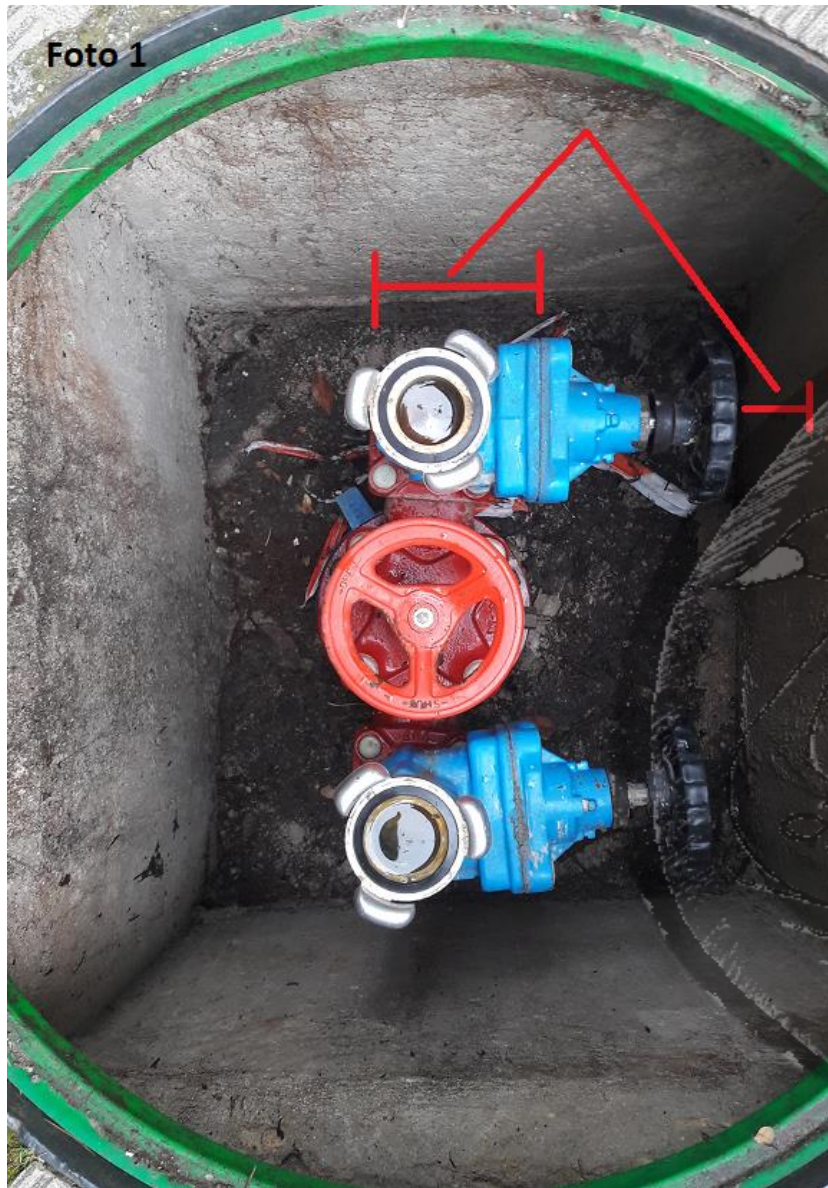
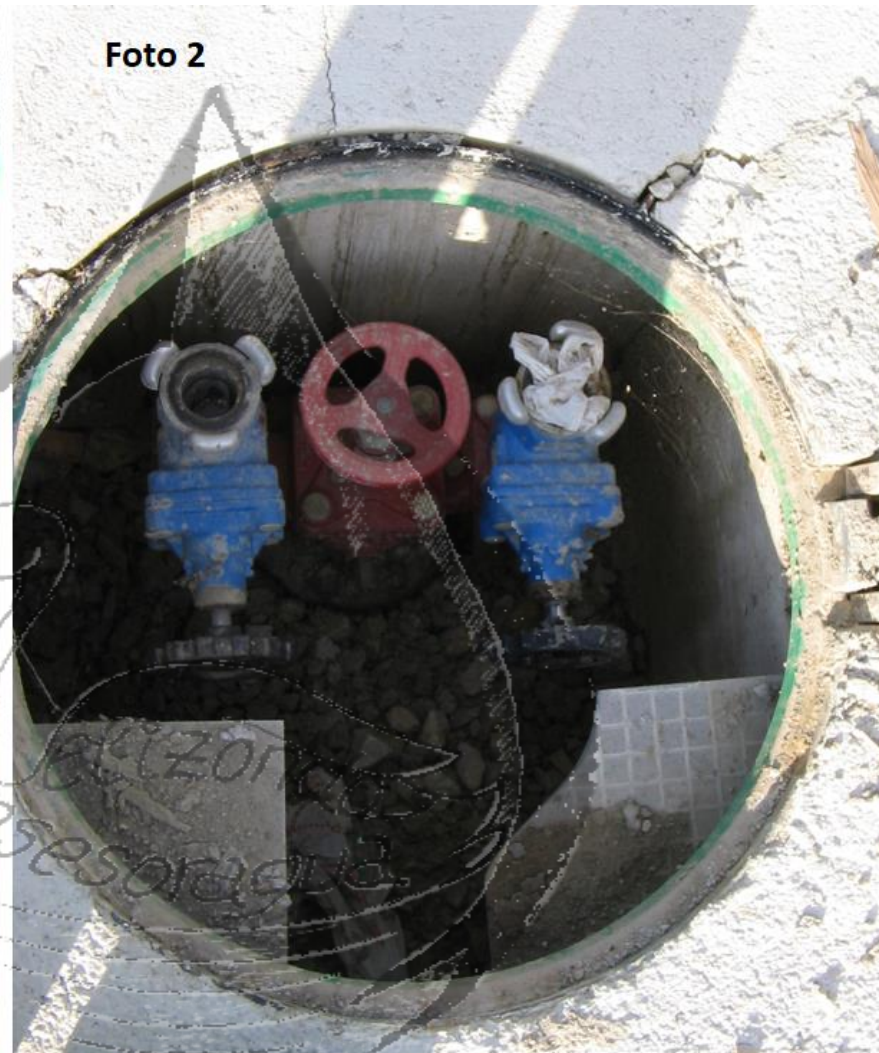
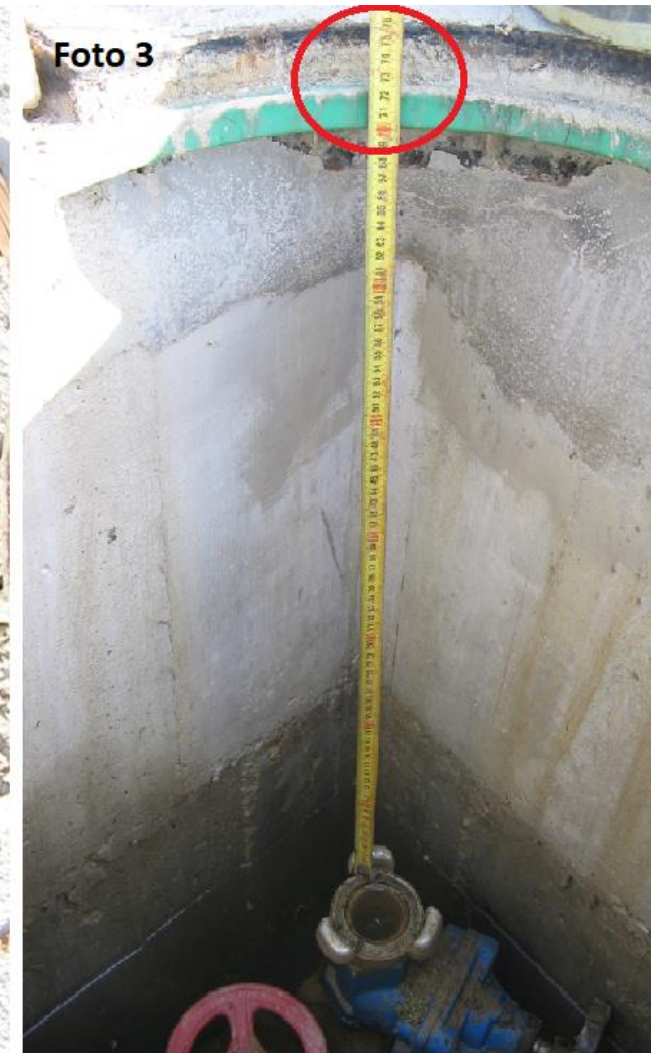
**CONSTRUCCIONES INDEBIDAS CON HIDRANTES: SIN RESPETAR EL GÁLBO HORIZONTAL DE SEPARACIÓN A LAS PAREDES, QUE HARÁ QUE NO SE PUEDAN EXTRAER DIRECTAMENTE LAS COMPUERTAS PARA SU SUSTITUCIÓN (FOTO 1); PARED ARQUETA COGIENDO LA BRIDA DE ARRANQUE DEL HIDRANTE QUE IMPEDIRÁ UN POSIBLE DESMONTAJE DIRECTO ANTE CUALQUIER PROBLEMA (FOTO 2); E INSTALACIÓN A PROFUNDIDADES INCONVENIENTES PARA LA CONEXIÓN DE LAS MANGUERAS (FOTO 3, ejemplo a más de 70cm)**

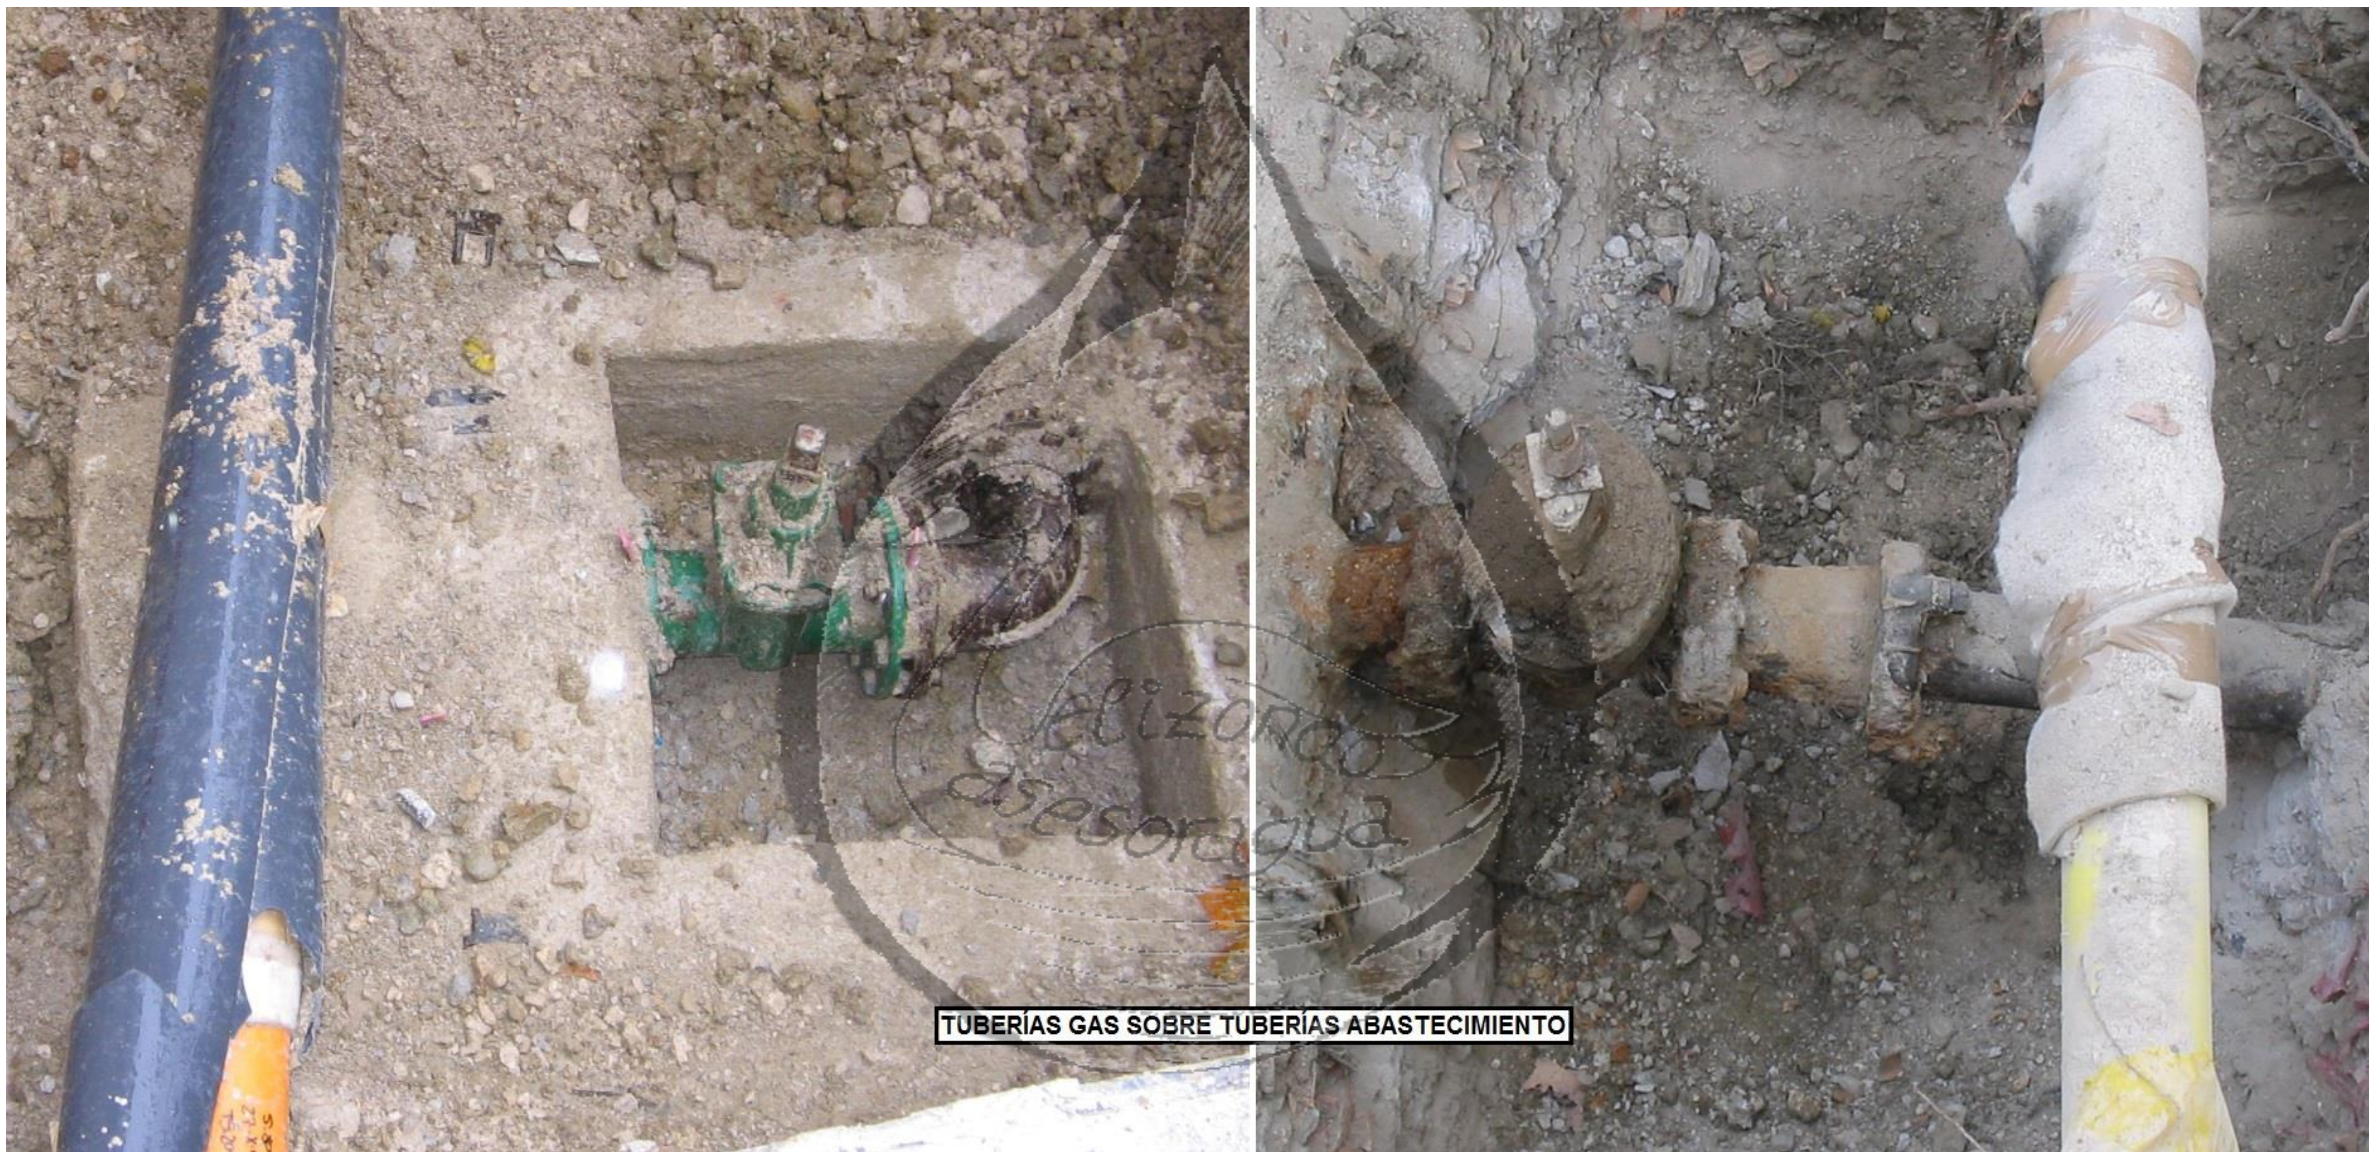
**AFECCIÓN A TUBERÍA DN400FN POR PESO DE INFRAESTRUCTURA DE GAS APOYADA DIRECTAMENTE SOBRE ELLA, EJECUTADA SIN CONOCIMIENTO EMPRESA DE SERVICIO, Y OBRA A LA QUE CONLLEVA**
