# **AFECCIONES EN LAS TUBERÍAS DE ABASTECIMIENTO DE AGUA**

**EJEMPLOS DE AFECCIONES POR LAS CONDICIONES INTERNAS DEL SERVICIO (SOBREPRESIONES y CAVITACIONES), POR FALLOS ESTRUCTURALES DEL MATERIAL, POR GENERACIÓN DE CORROSIONES Y EROSIONES, Y POR FACTORES DE CALIDAD DEL AGUA**

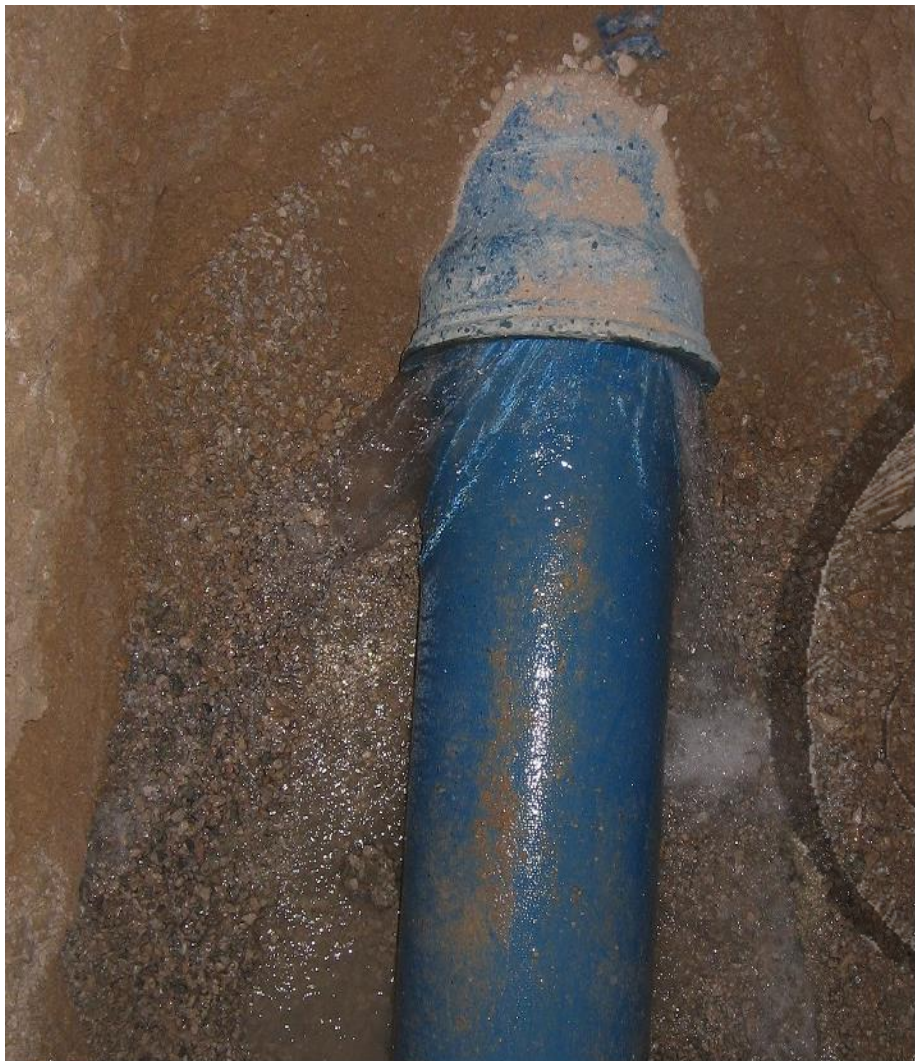
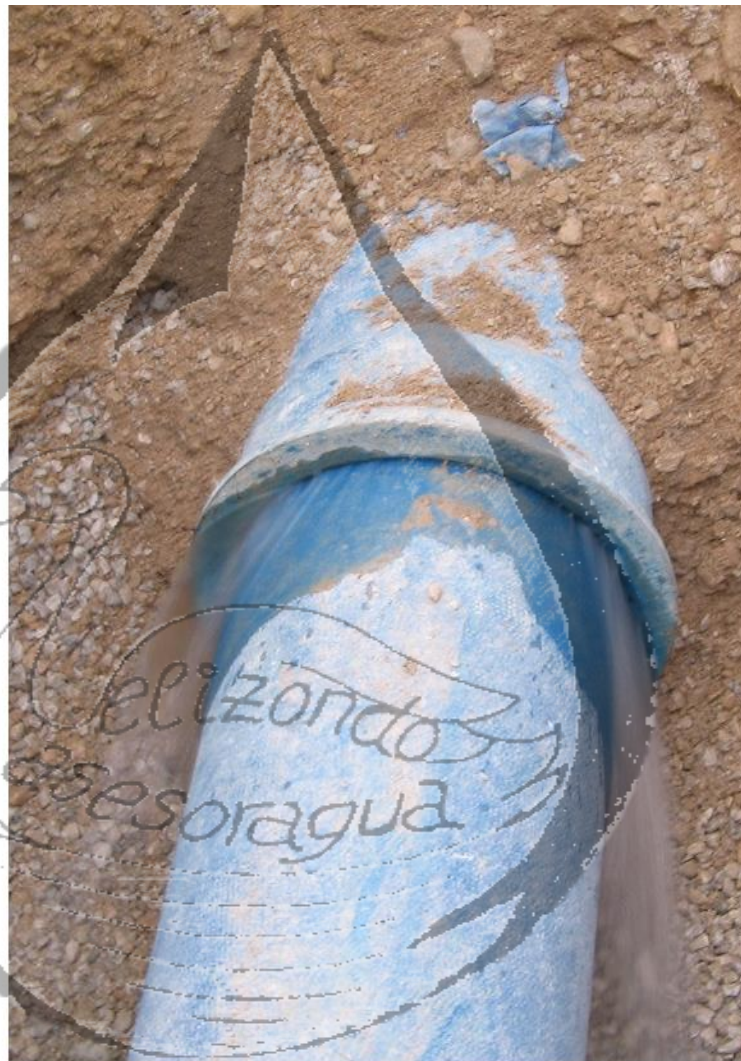
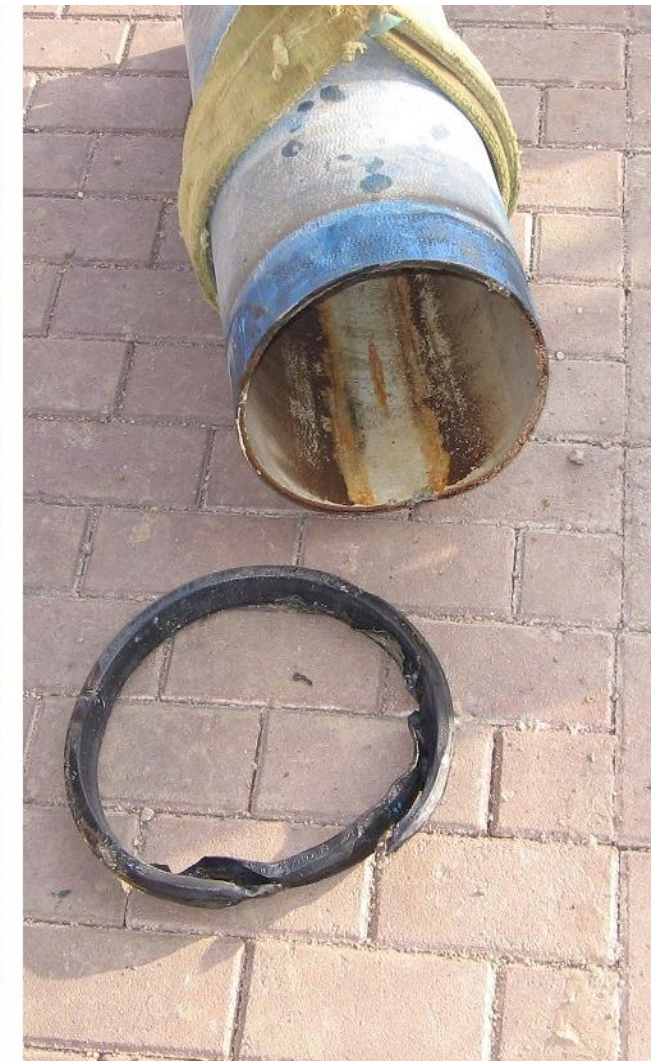
**FUGA EN TUBERÍA DN250 DETECTADA EN REVISIÓN TRAS OBRA ENTREGADA. JUNTA FLEXIBLE CABEZA DE TUBO ROTA EN INTRODUCCIÓN. AVERÍA DE 2,5 l/s AVISADA POR SCADA EN EL MOMENTO DE DAR SERVICIO TRAS ENTREGA. ¿PRUEBAS PRESIÓN REALIZADAS ?**

REPARACIÓN CORRESPONDIENTE AL FALLO DE ESTANQUIDAD EN LA CABEZA DE TUBO POR NO HABERSE DETECTADO PREVIAMENTE EN LA PRUEBA PRESIÓN DE ACEPTACIÓN DE OBRA, AL HABER DEJADO SIN PROBAR ESA ZONA (LA REPARACIÓN SE PODRÍA HABER HECHO DIRECTAMENTE, SIN CORTAR EL TUBO, CON UNA JUNTA ANTIFUGA CABEZA DE TUBO, PERO SE EJECUTA ASÍ AL CORRESPONDER CON UNA OBRA NUEVA, POR REQUERIMIENTOS NORMATIVOS DE MATERIALES)

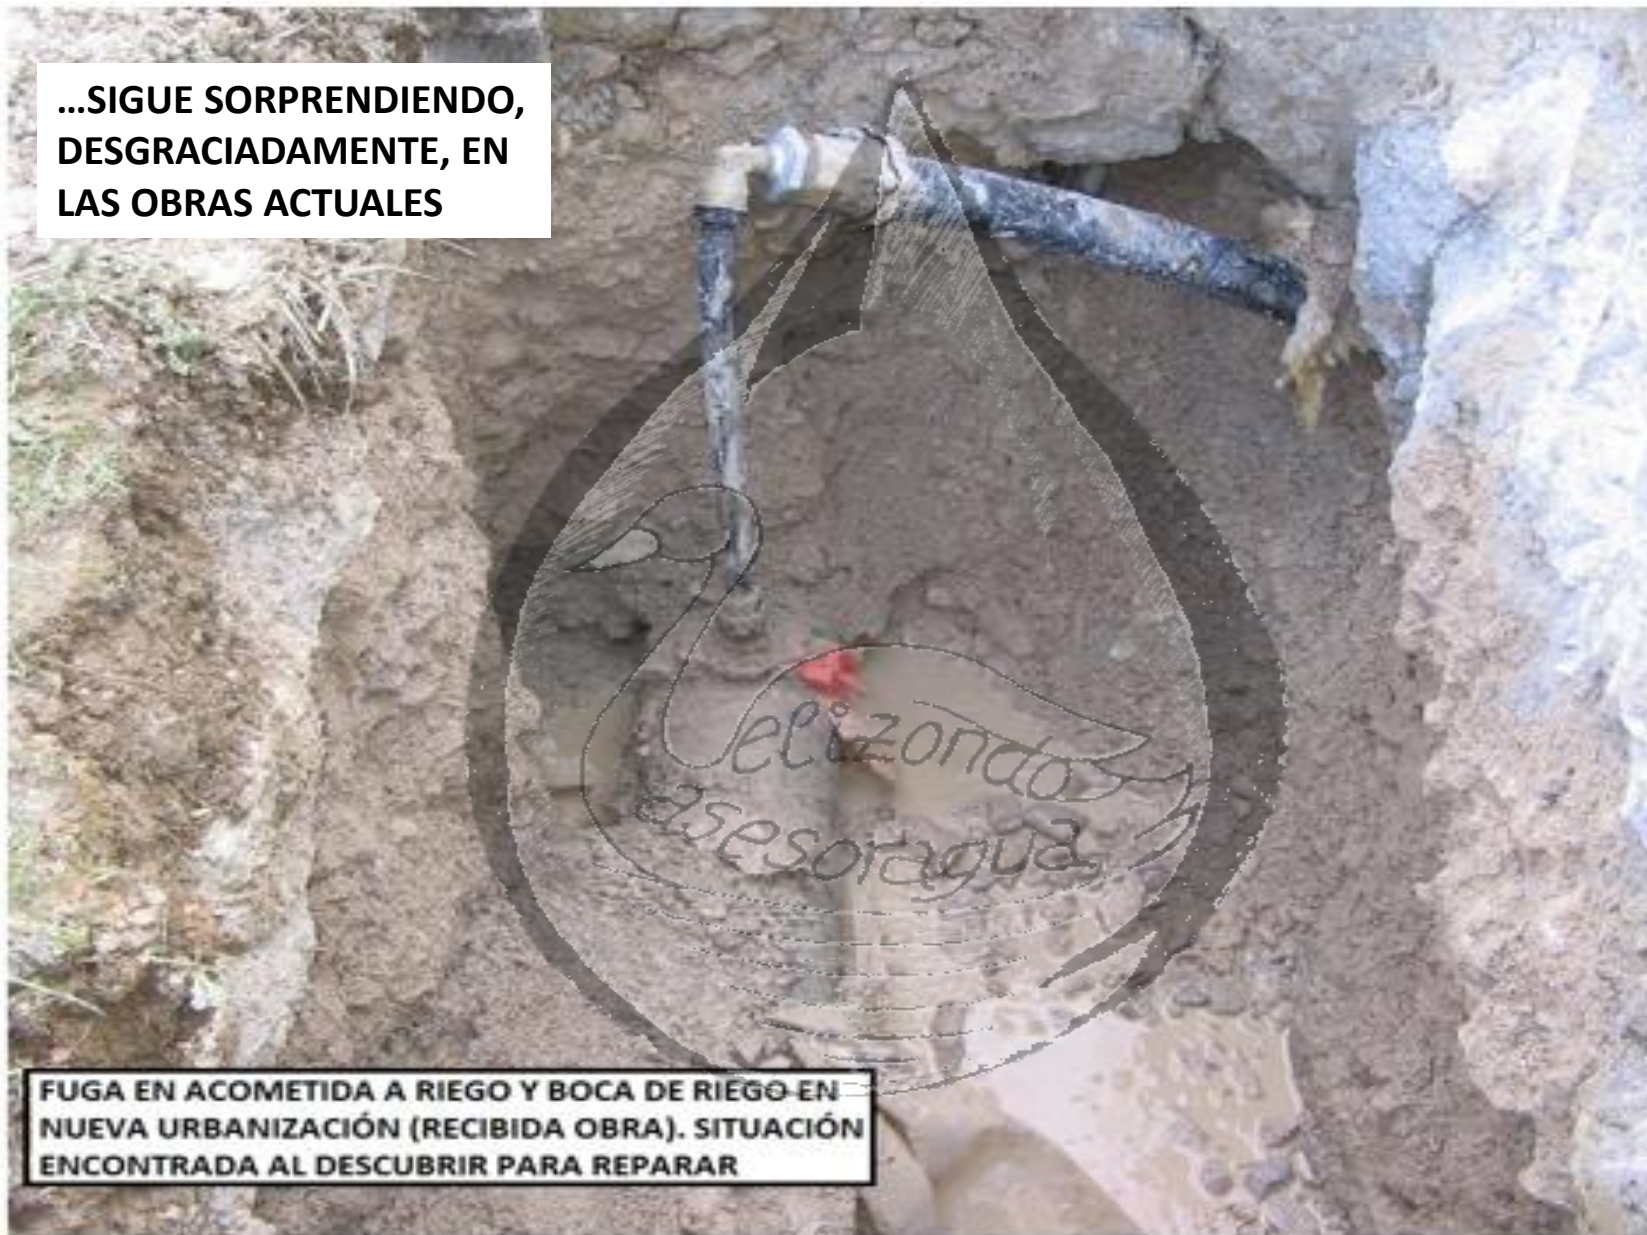
**FUGA EN ACOMETIDA A RIEGO Y BOCA DE RIEGO EN  
NUEVA URBANIZACIÓN (RECIBIDA OBRA). SITUACIÓN  
ENCONTRADA AL DESCUBRIR PARA REPARAR**

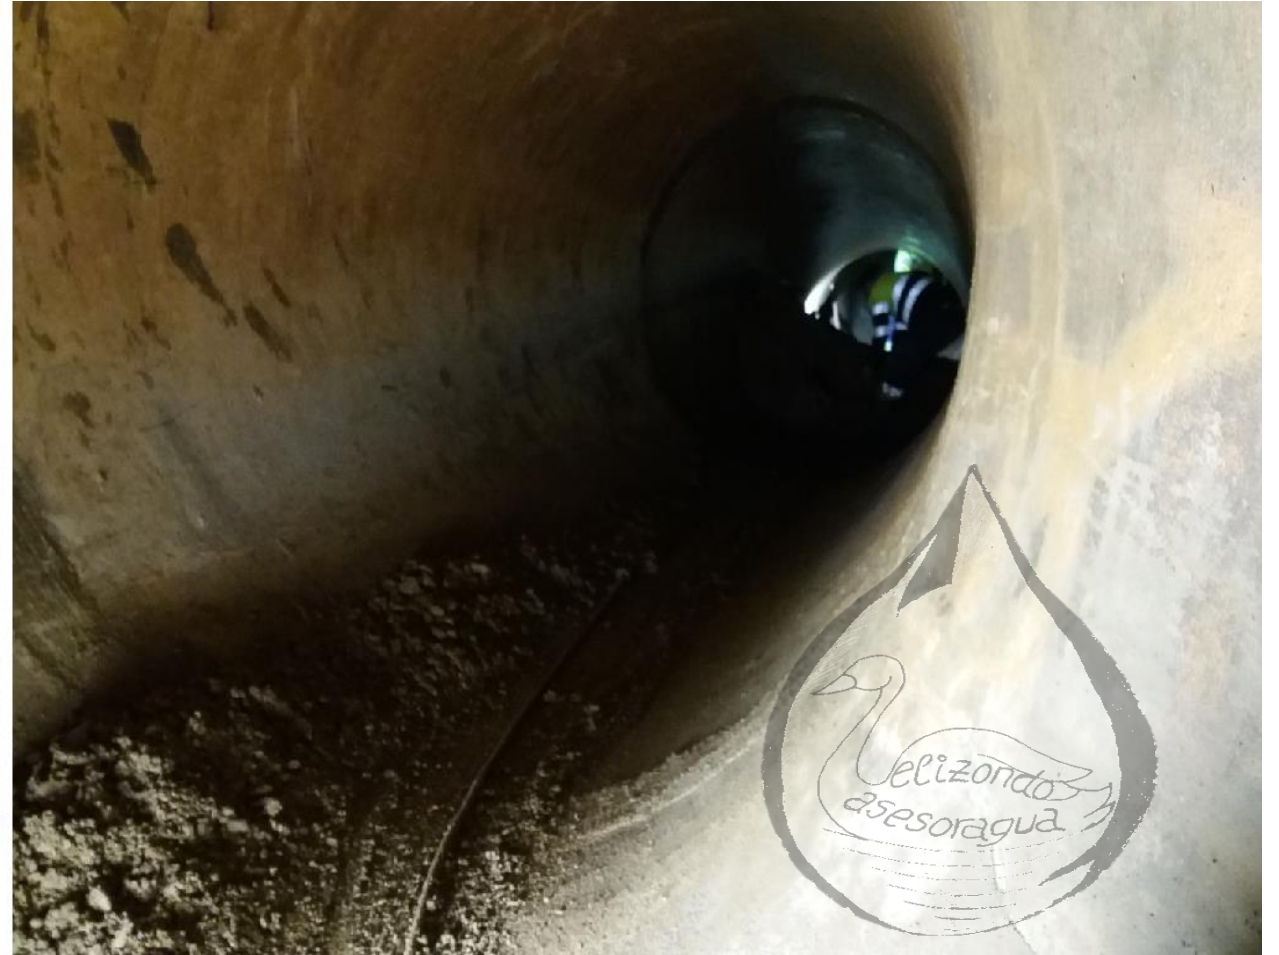
**PÉRDIDA SECCIÓN HIDRÁULICA EN TUBERÍA DN1600HAC DE SUMINISTRO DESDE MANANTIAL (ARRASTRE Y ACUMULACIÓN GRAVAS PUNTO BAJO POR AUSENCIA "REJAS" ENTRADA). OBLIGACIÓN DE PARADA Y RETIRADA**

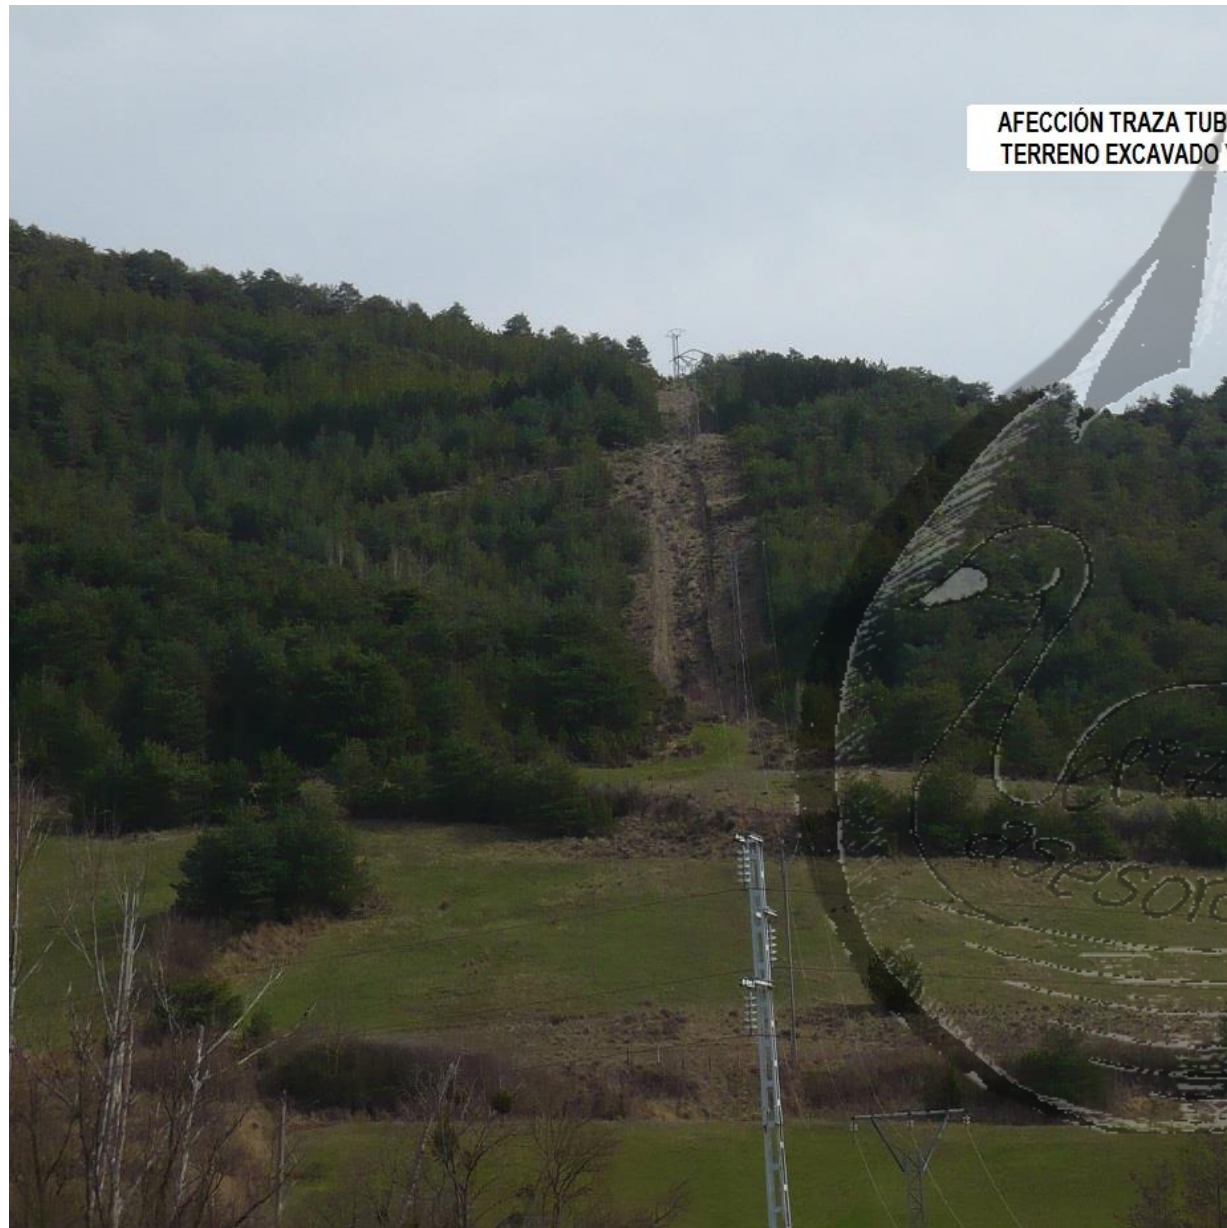
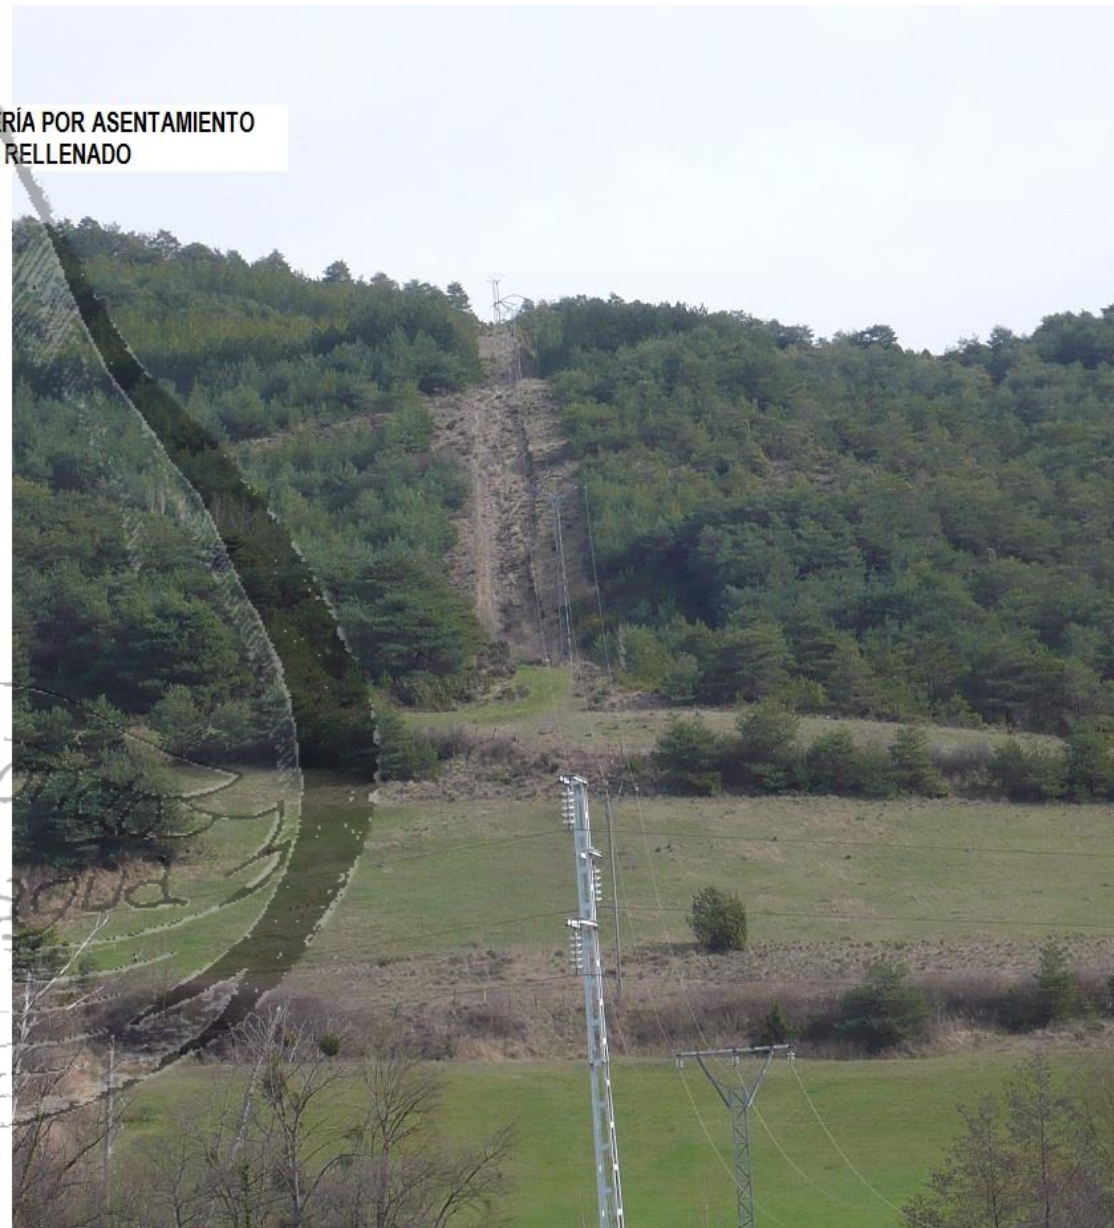
**AFECCIÓN TUBERÍA DN80FN POR  
CORRIMIENTO LADERA MONTE  
(CIZALLAMIENTOS Y DESENCHUFADOS)**

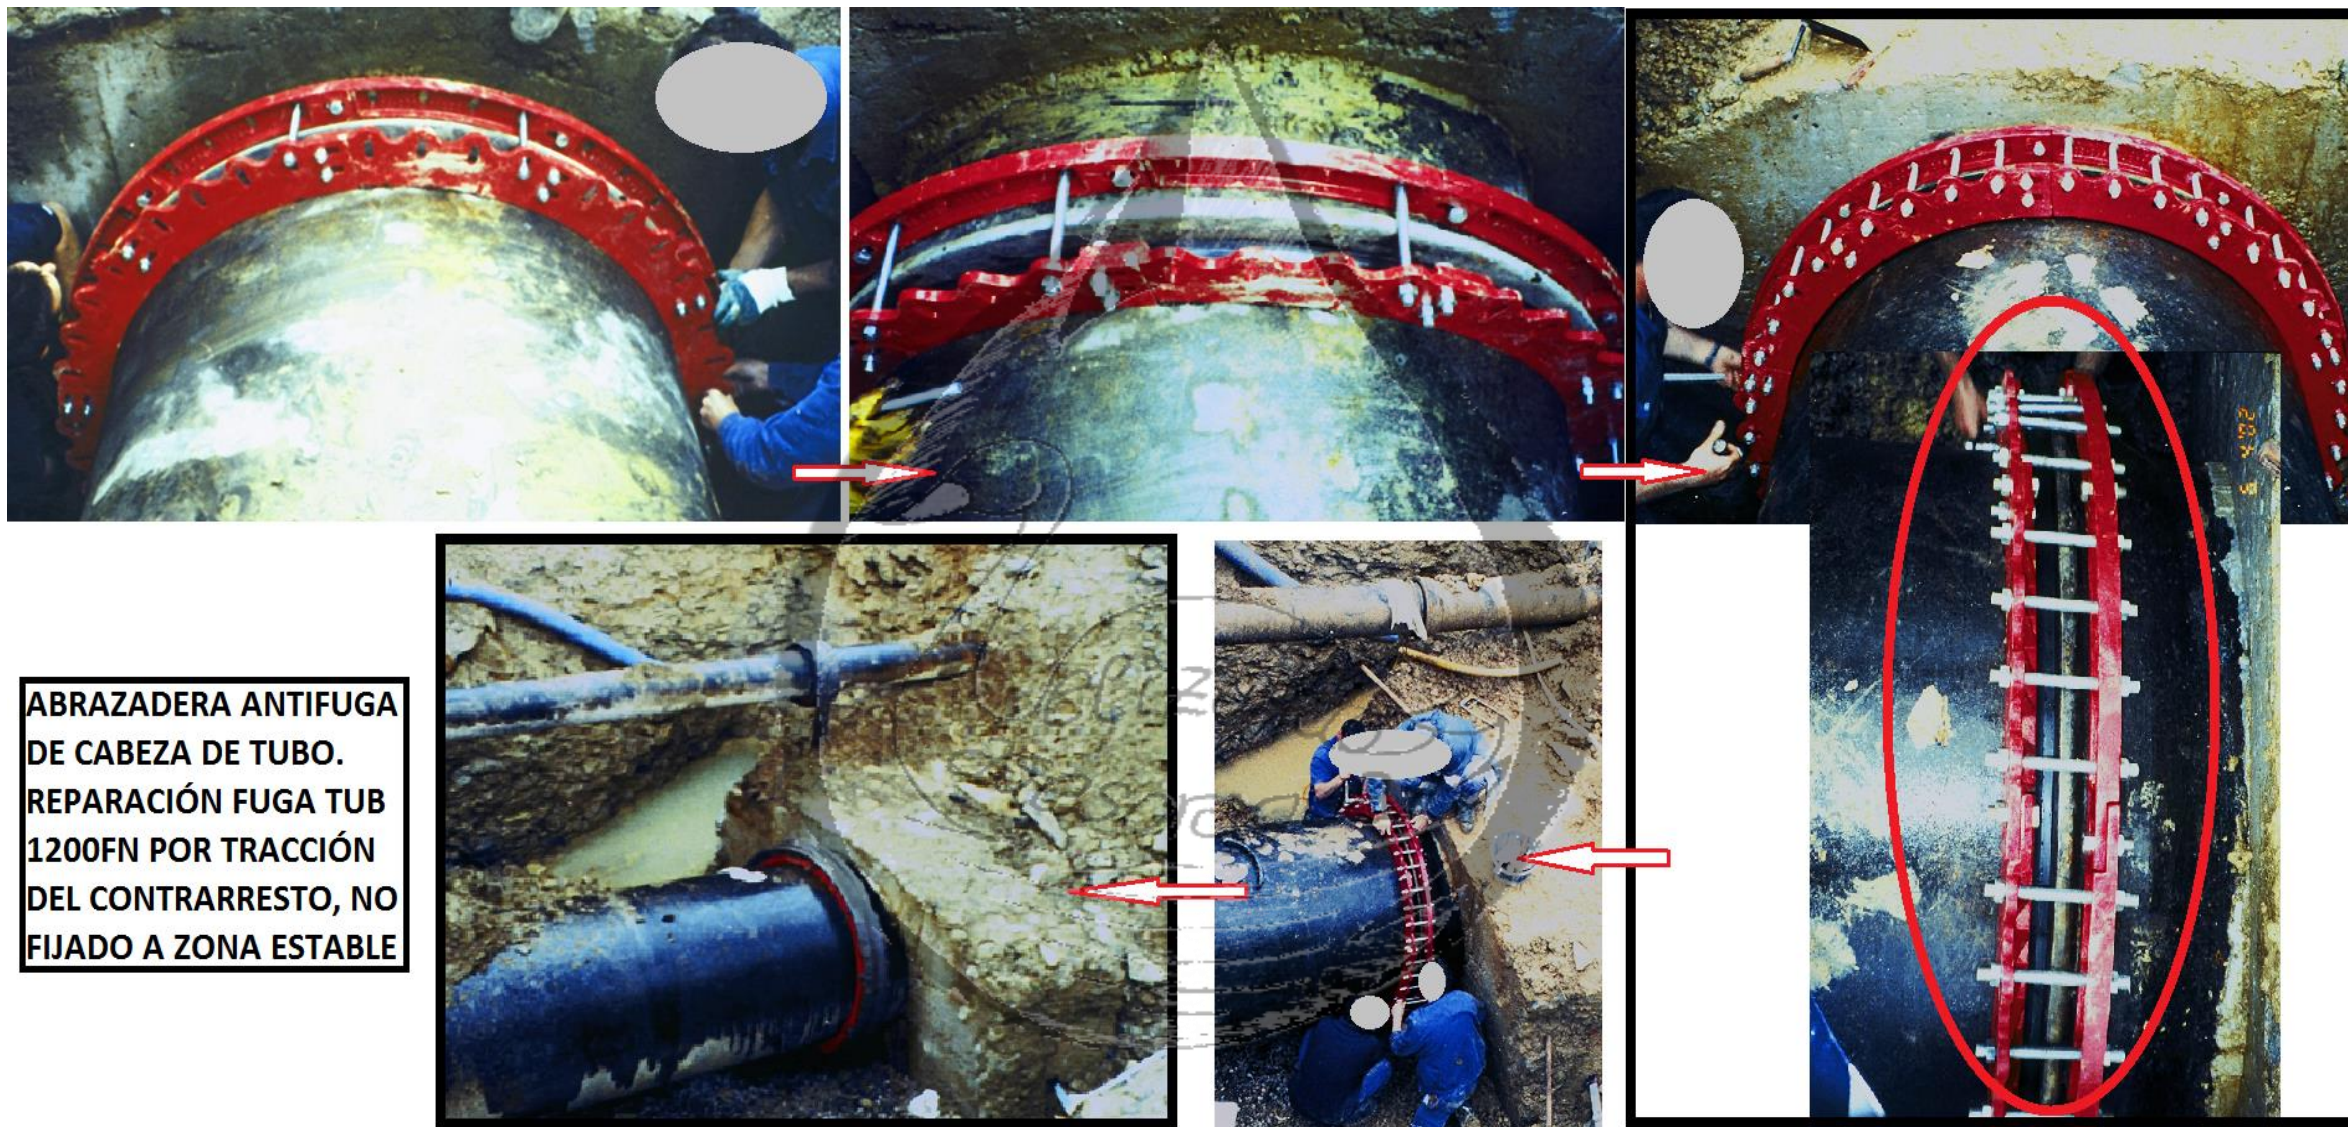
**ABRAZADERA ANTIFUGA  
DE CABEZA DE TUBO.  
REPARACIÓN FUGA TUB  
1200FN POR TRACCIÓN  
DEL CONTRARRESTO, NO  
FIJADO A ZONA ESTABLE**

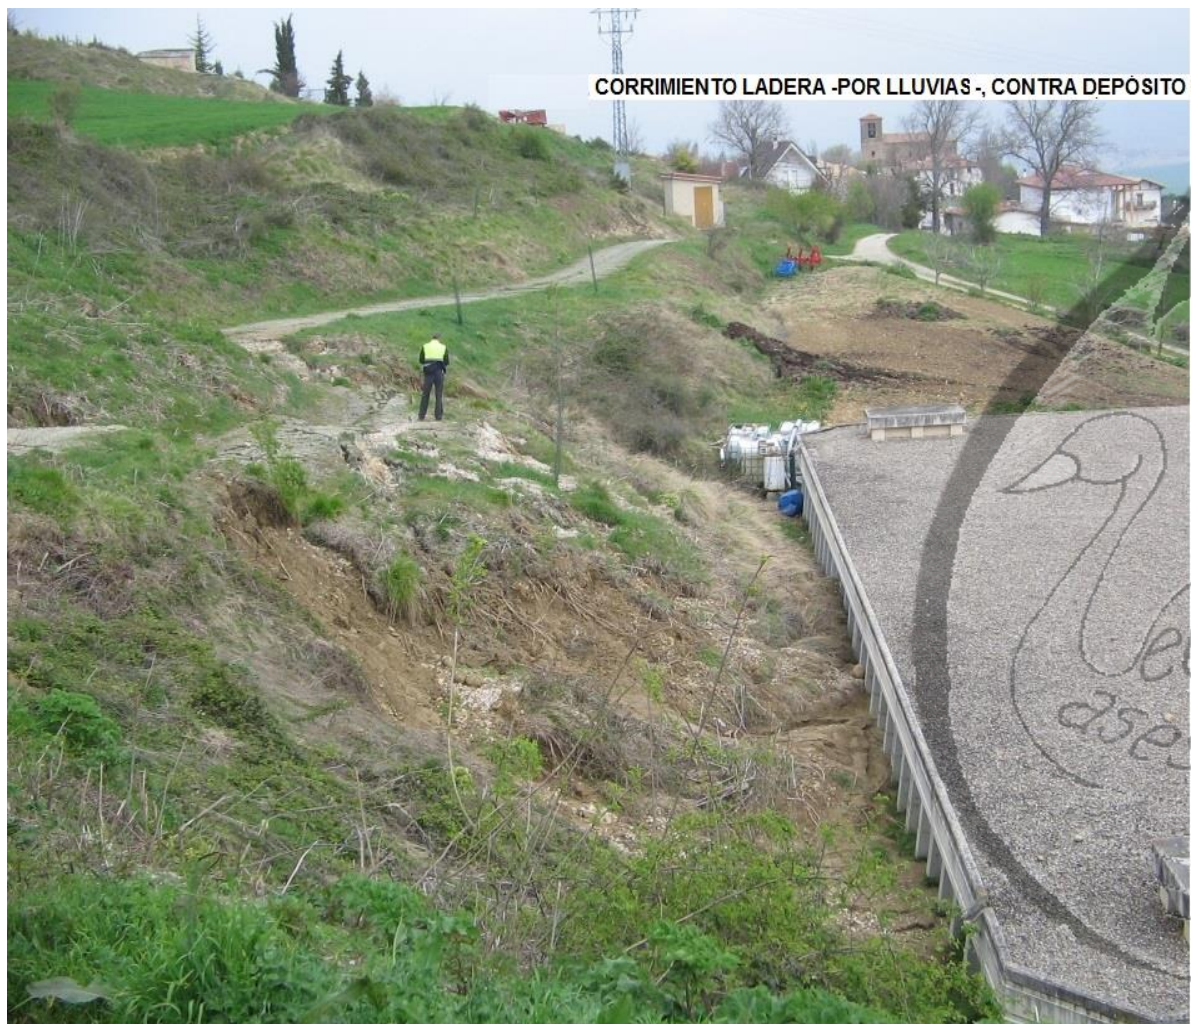
CORRIMIENTO LADERA -POR LLUVIAS -, CONTRA DEPÓSITO CONSTRUIDO CON ELEMENTOS PREFABRICADOS

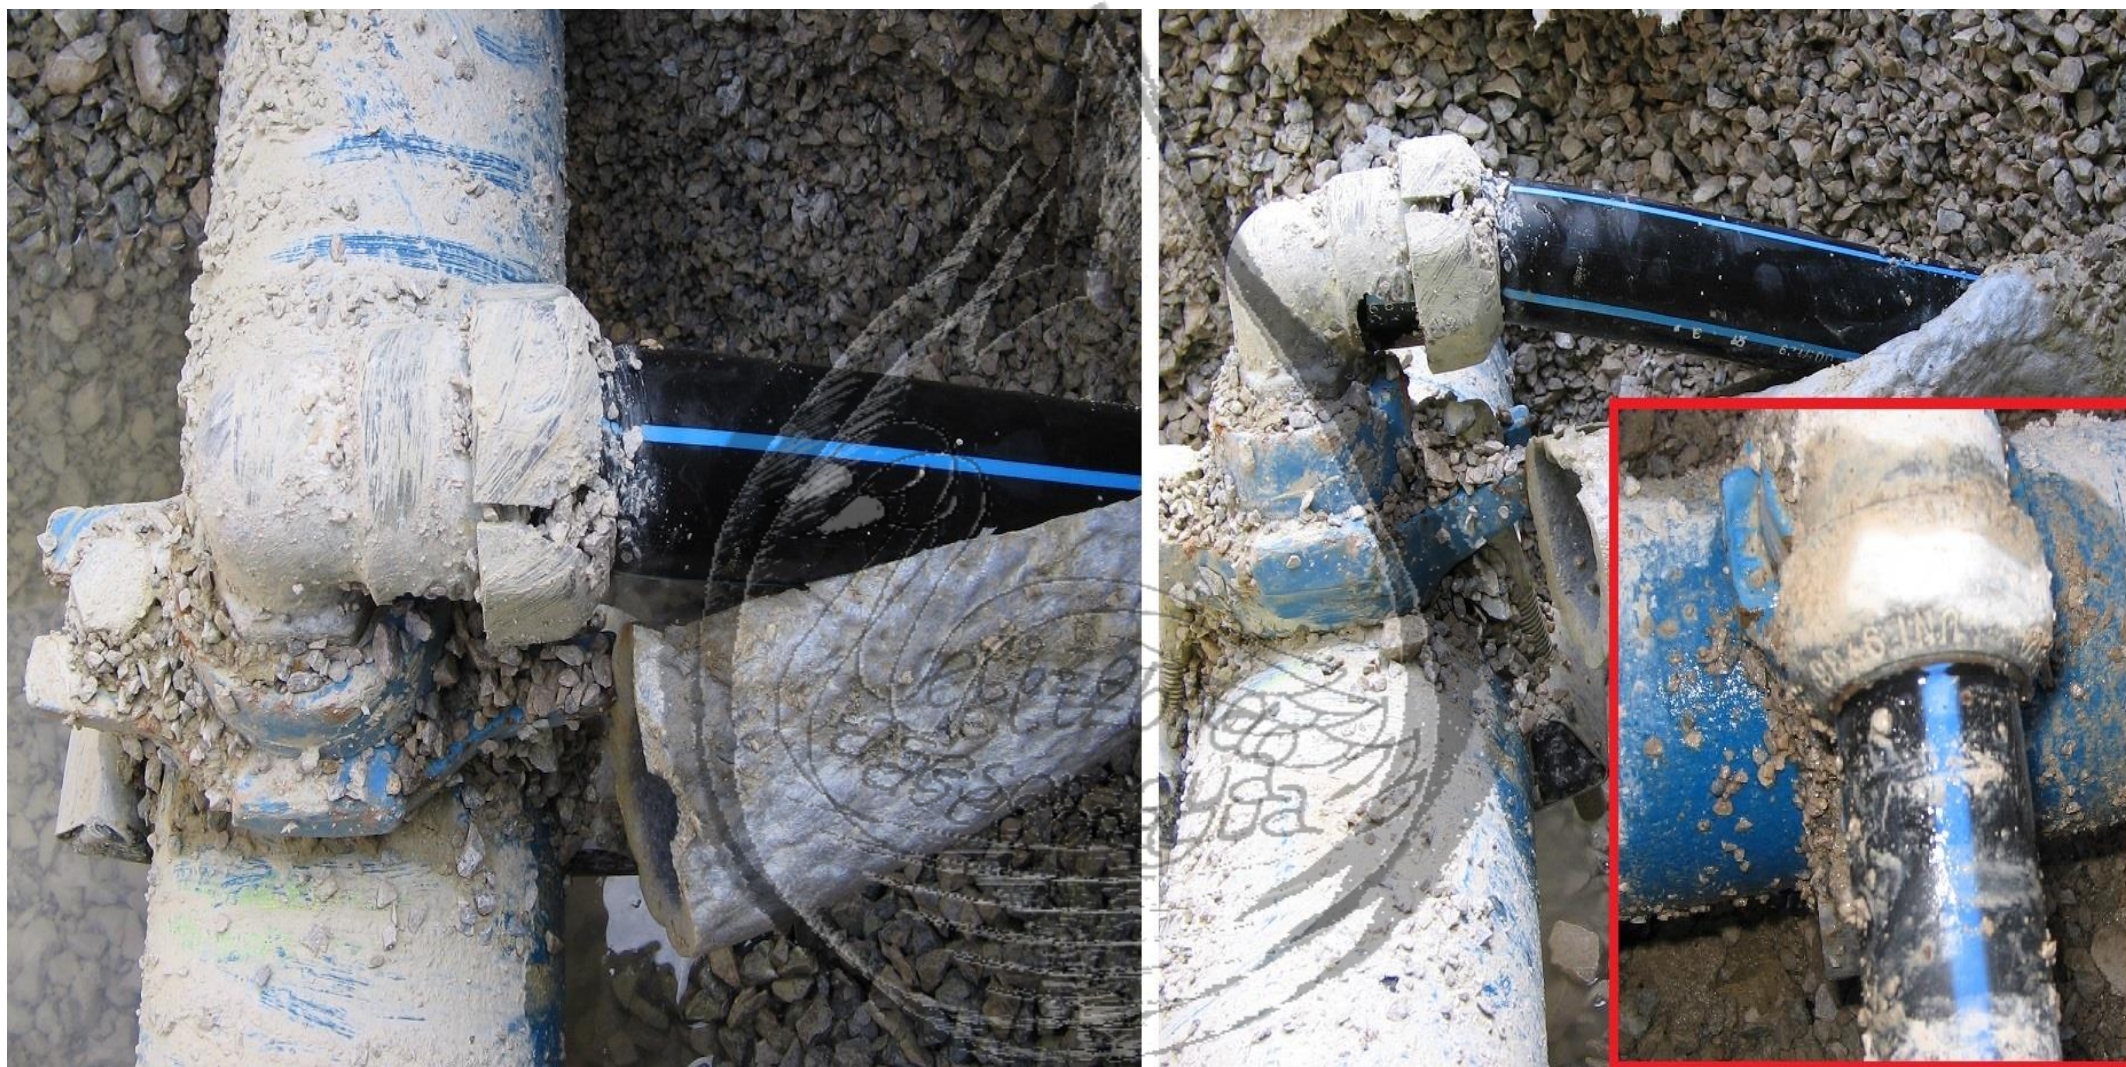
**FUGAS ACOMETIDAS URBANIZACIÓN RECIÉN ENTREGADA, POR ROTURAS ACCESORIOS POR FORZADO COMPACTACIONES/PASO MÁQUINAS**
