# HORMIGÓN ARMADO CON CAMISA DE CHAPA (HACCh)

PROCESO, EN EL TIEMPO, DE RESOLUCIÓN DE AVERÍAS EN EL ÁMBITO DE ESTE TIPO DE TUBERÍAS DE ABASTECIMIENTO DE AGUA A PRESIÓN, Y OTRAS CUESTIONES DE INTERÉS, EN EL MARCO DE LAS PROPIAS VIVENCIAS, COMO RESPONSABLE DE MANTENIMIENTO, DEL AUTOR DE ESTA PRESENTACIÓN.

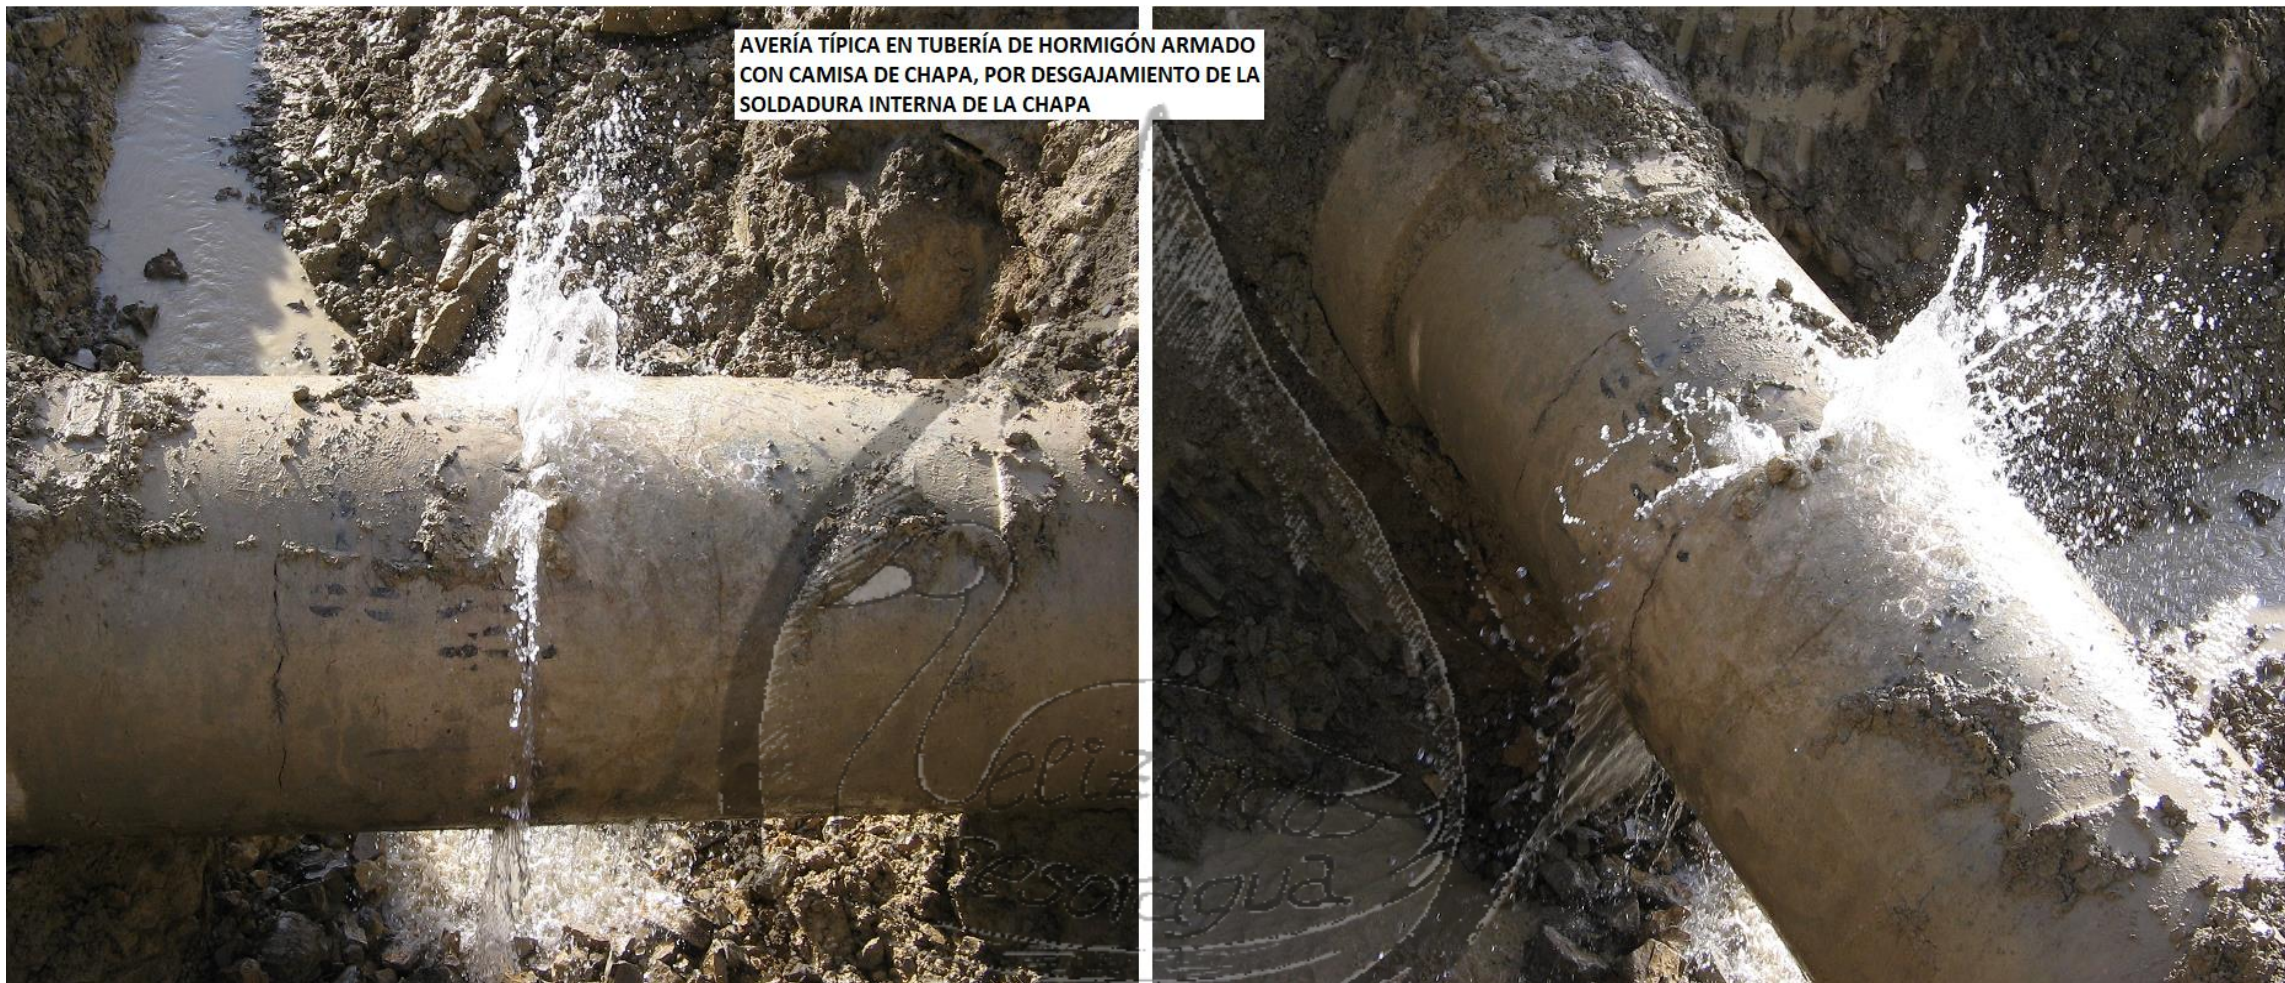
AUNQUE EN LA REPARACIÓN HISTÓRICA DEL TUBO DN800 NO SE DESCUBRÍA EL TUBO PERIMETRALMENTE, SINO QUE SE DESCUBRÍA SU PARTE SUPERIOR, QUE ES POR DONDE SE ENTRABA AL INTERIOR PARA PROCEDER A LA EJECUCIÓN, SE COLOCA ESTA IMAGEN PARA ENTENDER CUAL ERA LA AVERÍA TÍPICA QUE SE PRODUCÍA (Y PRODUCE) EN ESTA TUBERÍA DN800 INSTALADA EN INICIO DÉCADA 1970 (POSIBLE CONSECUENCIA DE EMPUJES DEL TERRENO, YA QUE EN OTRA DEL MISMO MATERIAL, DE UNOS 30km DE LONGITUD, DE DN600, INSTALADA A PARTIR DE 1955 NO PRESENTA LA AVERÍA EN LAS SOLDADURAS INTERMEDIAS).

LA REPARACIÓN CONSISTÍA EN ABRIR LA PARTE SUPERIOR DEL TUBO EN EL PUNTO PRÓXIMO A LA AVERÍA, E INSTALAR SOLDADA LA PIEZA CUELLO-BRIDA DEL CROQUIS ANEXO COMO ACCESO A SU INTERIOR (QUE QUEDABA COMO ACCESO DE HOMBRE PARA INTERVENCIONES QUE PUDIESEN NECESITARSE A POSTERIORI), Y PICAR TODA LA ESTRUCTURA INTERNA, DE MODO PERIMETRAL, PARA LLEGAR A LA CHAPA DEL TUBO Y PODER SOLDAR A ELLA LAS 4 PIEZAS DEL CROQUIS ANEXO.

UNA VEZ EJECUTADA SU INSTALACIÓN SE PROCEDÍA A RECONSTRUIR TODO EL INTERIOR CON MORTERO DE RÁPIDO FRAGUADO SOBRE MALLA TIPO CONEJERA COMO “MALLAZO”, CERRANDO FINALMENTE CON LA BRIDA CIEGA, TAPANDO Y REGISTRANDO EL PUNTO. EL TIEMPO DE RESOLUCIÓN, TUBO YA DESCUBIERTO, VENÍA A SER DE 24h MÍNIMO.

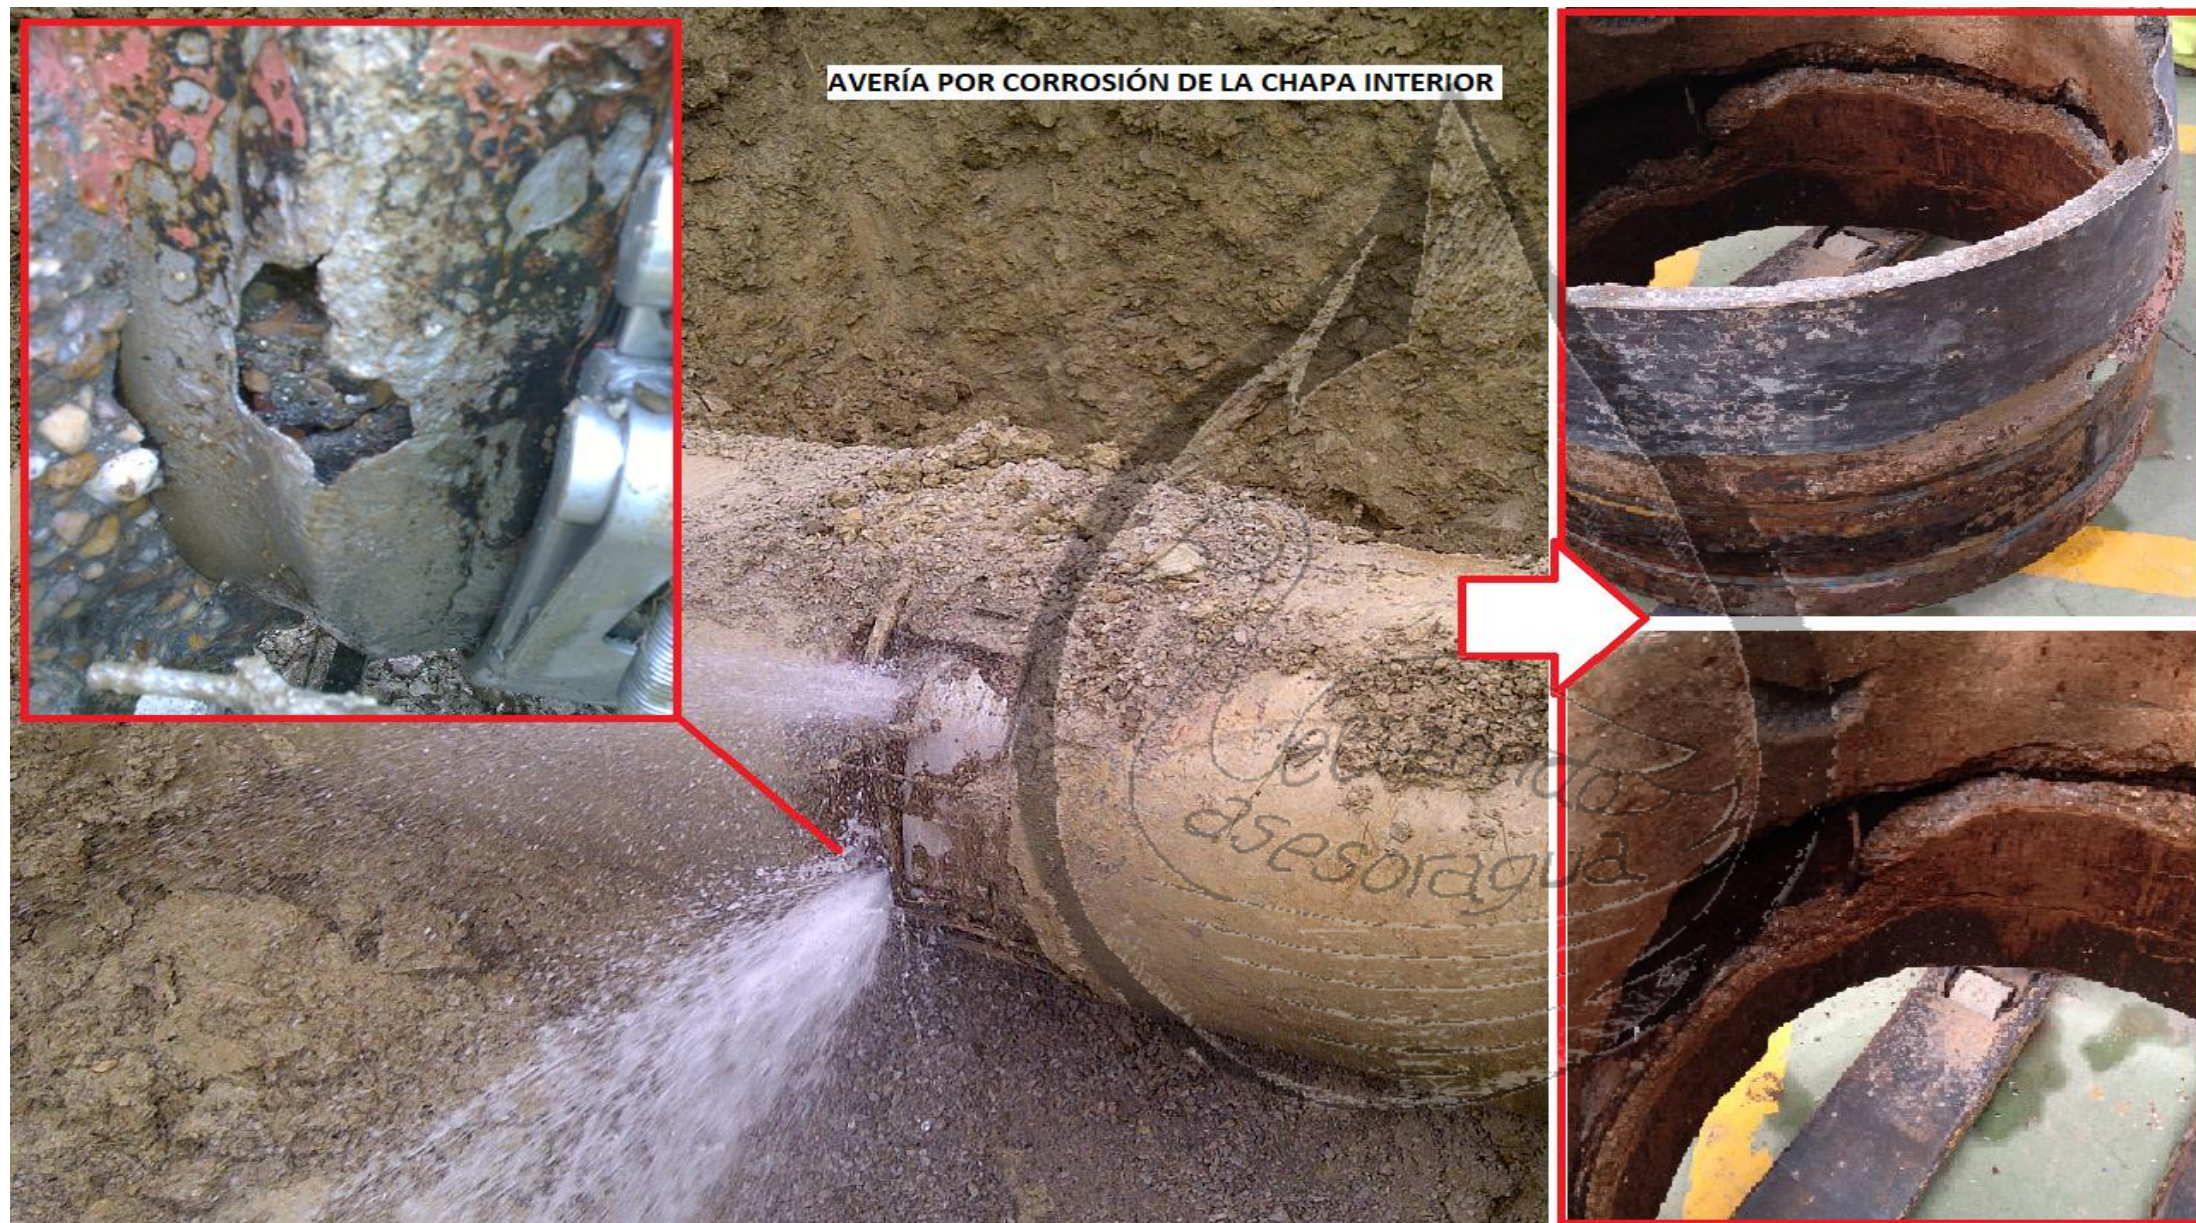
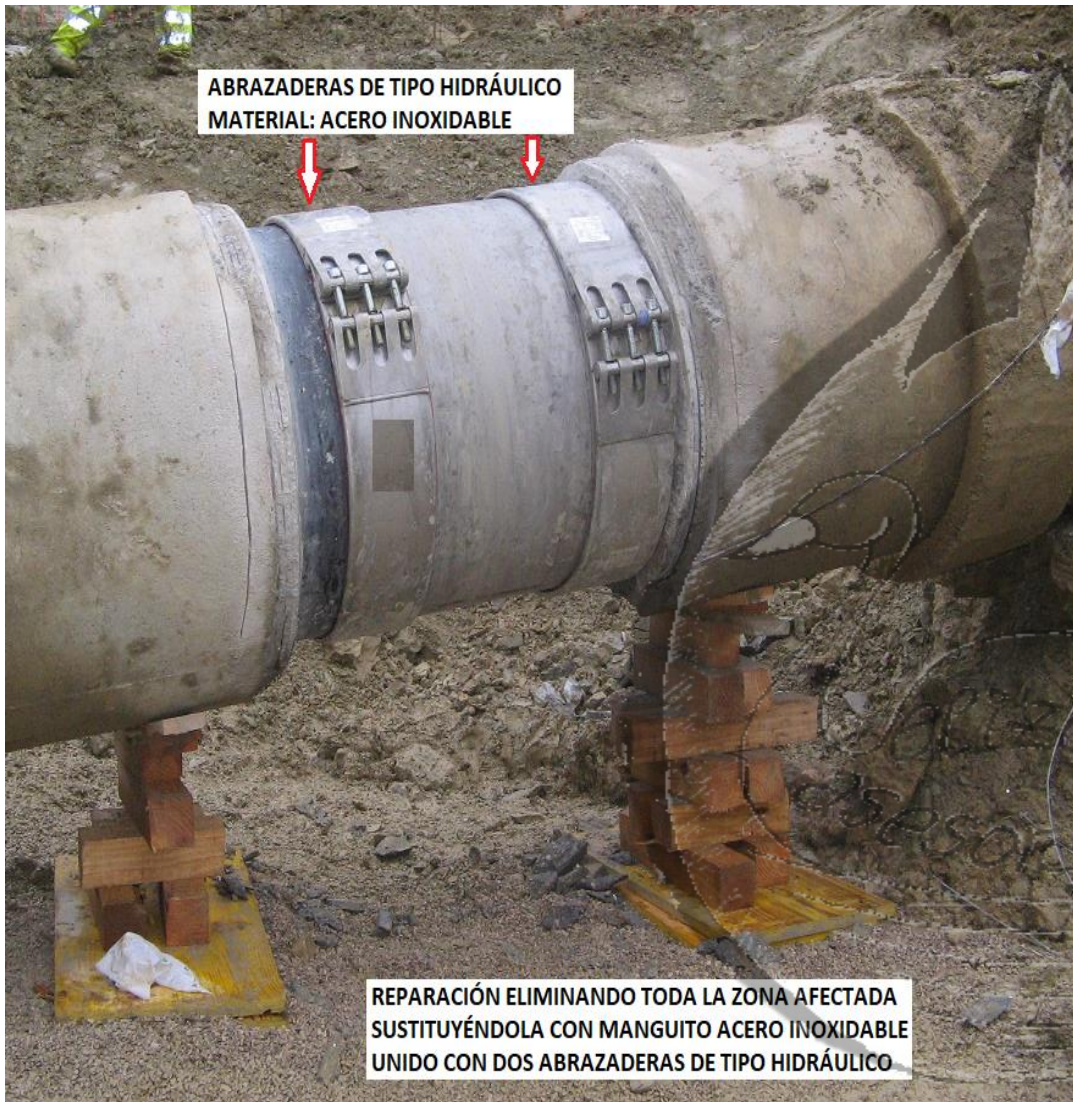
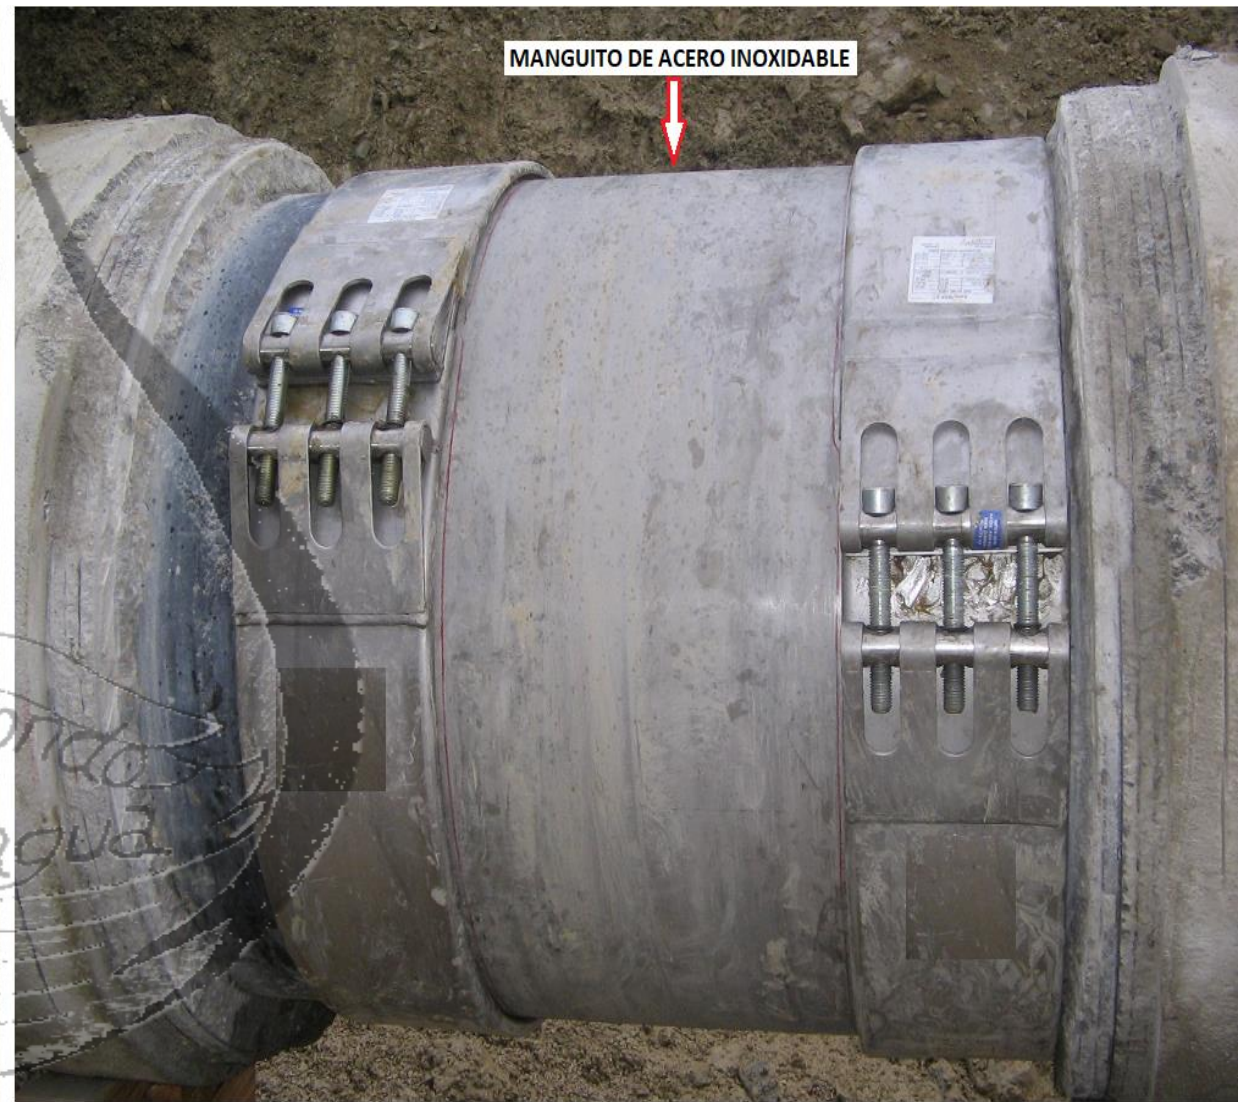
ES FUNDAMENTAL EL VERIFICAR LA ZONA DE LA AVERÍA, UNA VEZ SE HA QUITADO TODA LA ESTRUCTURA EXTERNA, PARA COMPROBAR QUE NO PUEDAN EXISTIR DETERIOROS GENERALES (COMO NO SE PUEDE VER EL INTERIOR, PUEDE SER UNA BUENA PRÁCTICA EL GOLPEO PERIMETRAL POR TODA LA SUPERFICIE, PARA, CON EL SONIDO, PODER DISTINGUIR PROBLEMAS ESTRUCTURALES INTERNOS).

DE EXISTIR CUALQUIER DUDA, ES PREFERIBLE EL CORTAR EL TUBO EN LA LONGITUD CORRESPONDIENTE Y REPARAR MEDIANTE UN MANGUITO DE ACERO INOXIDABLE (POR PESO, SERÁ PREFERIBLE A INSTALAR UN TROZO DE TUBO DE FUNDICIÓN DEL MISMO DIÁMETRO – SU EXTERIOR COINCIDE EN LA PRÁCTICA CON EL DIÁMETRO EXTERIOR DE LA CHAPA DEL TUBO DE HORMIGÓN A REPARAR-) UNIDO CON DOS ABRAZADERAS DE REPARACIÓN DE TIPO HIDRÁULICO. NO HACERLO, PROBABLEMENTE DERIVARÁ EN UNA AVERÍA A CORTO PLAZO.

EN CUALQUIER CASO, SIEMPRE SE DEBERÁ PROTEGER TODA LA ZONA CON LA IMPREGNACIÓN ANTICORROSIVA, HOMOGÉNEA, MÁS ADECUADA.

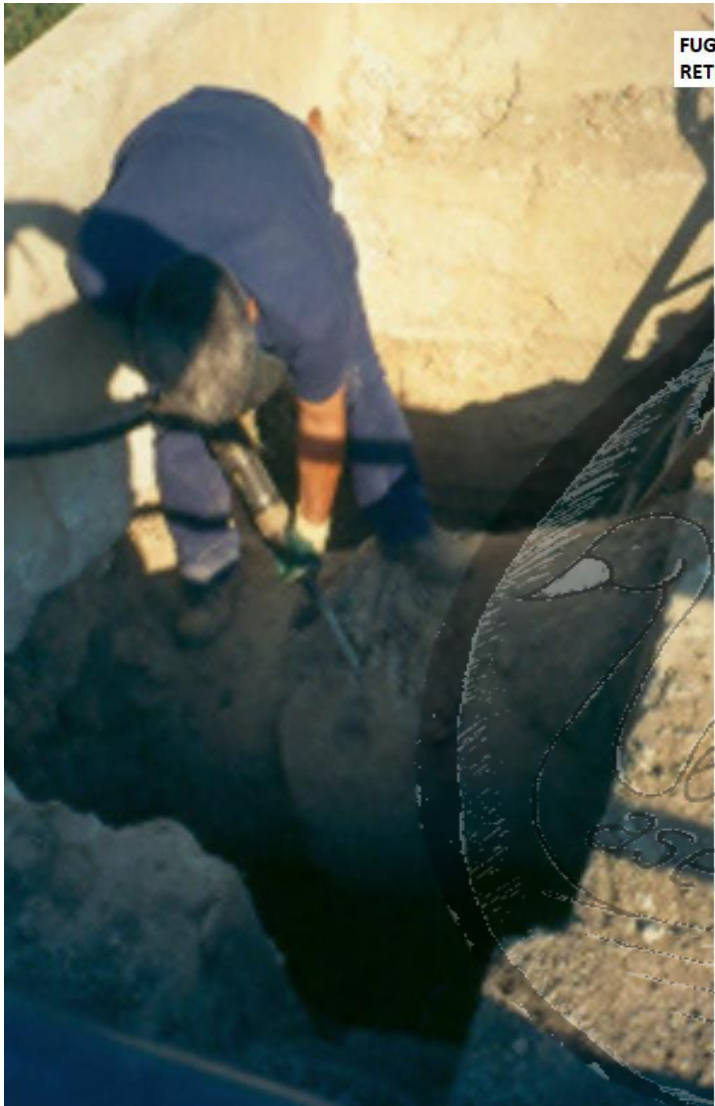
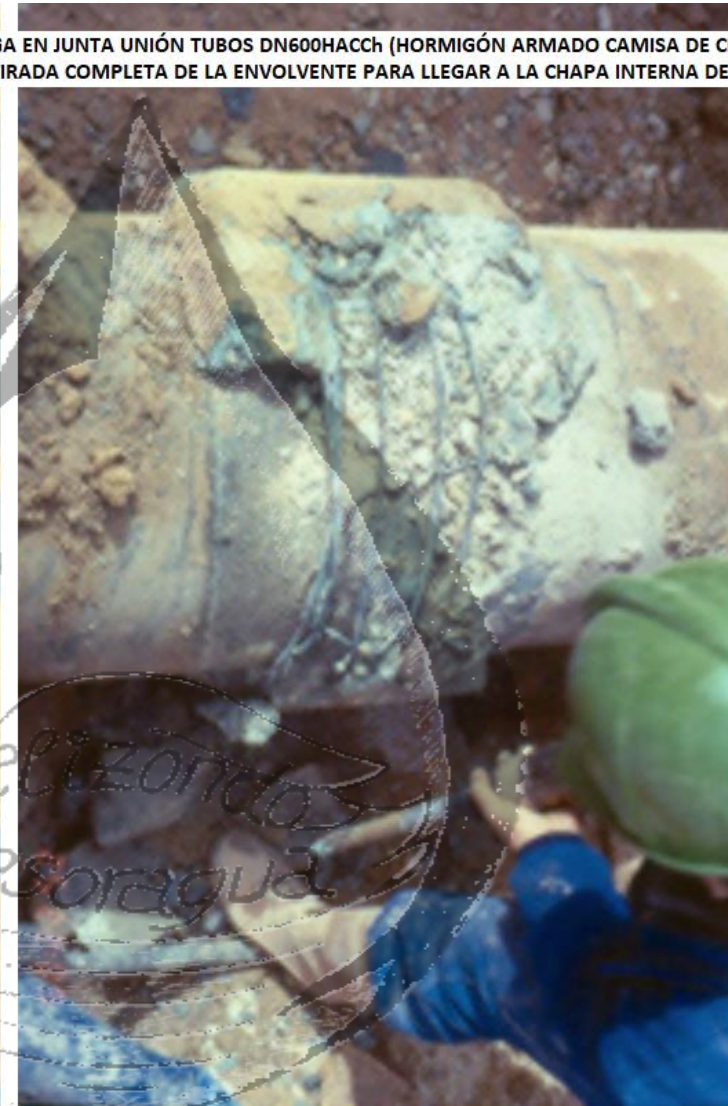
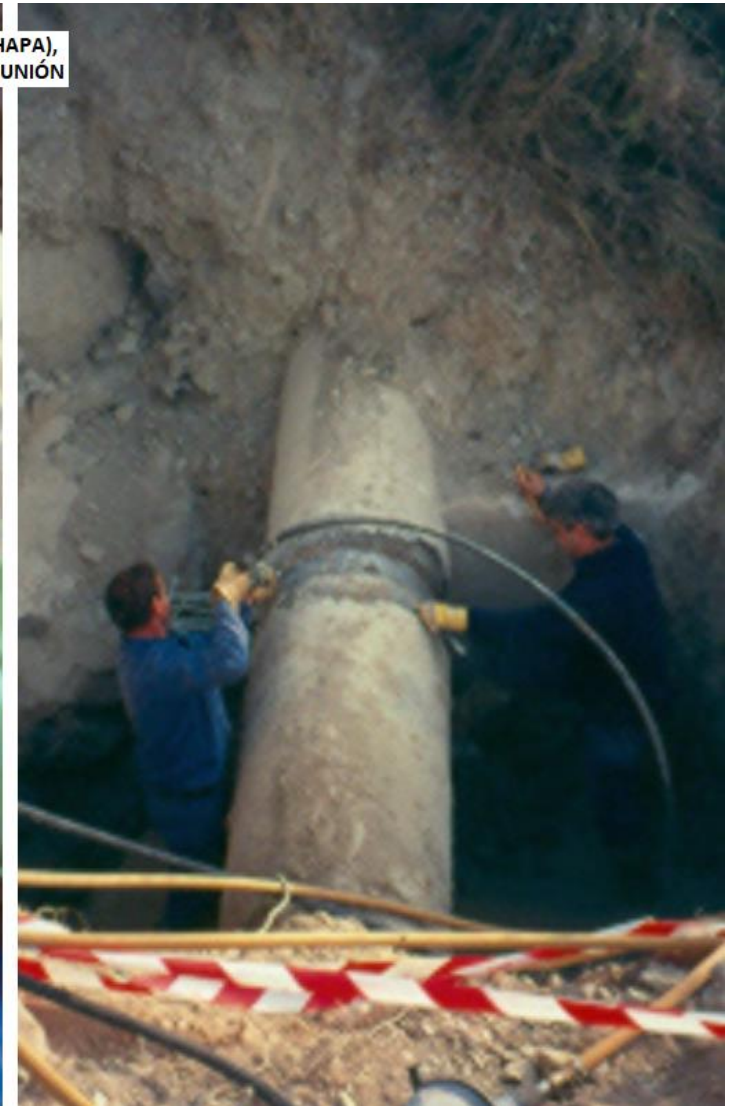
FUGA EN JUNTA UNIÓN TUBOS DN600HACCh (HORMIGÓN ARMADO CAMISA DE CHAPA),  
RETIRADA COMPLETA DE LA ENVOLVENTE PARA LLEGAR A LA CHAPA INTERNA DE UNIÓN

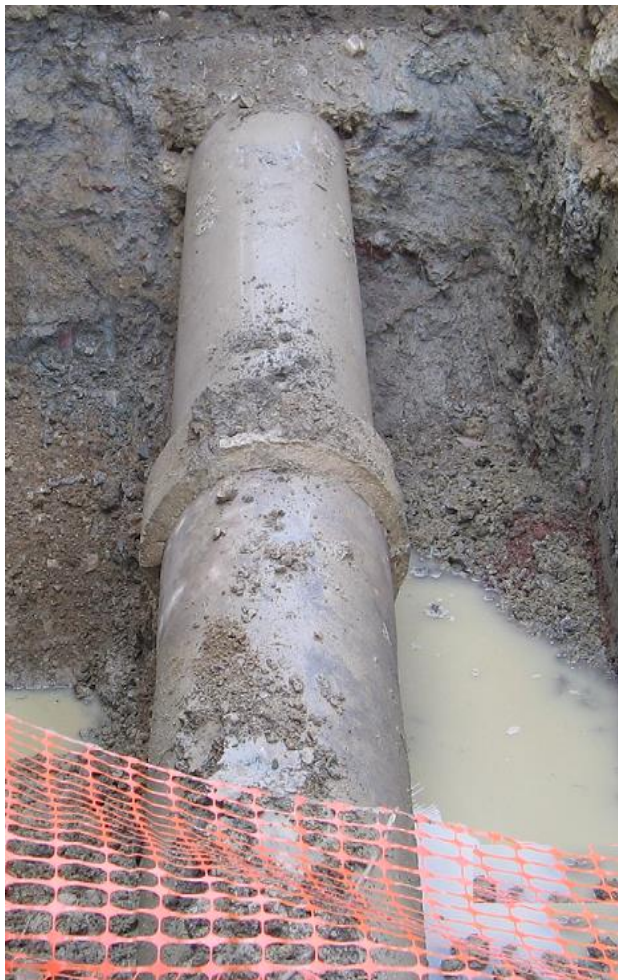
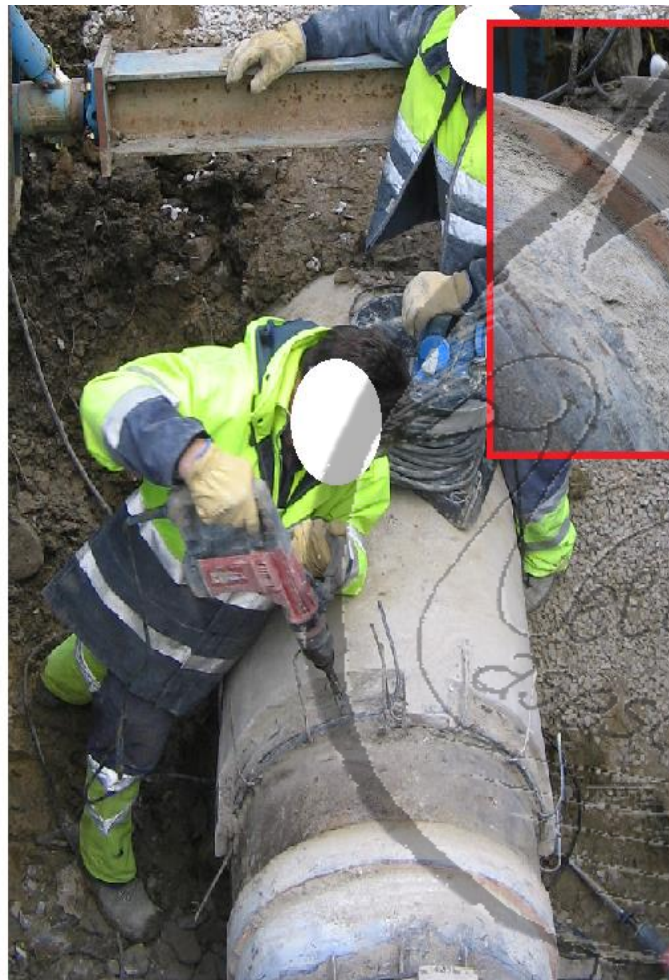
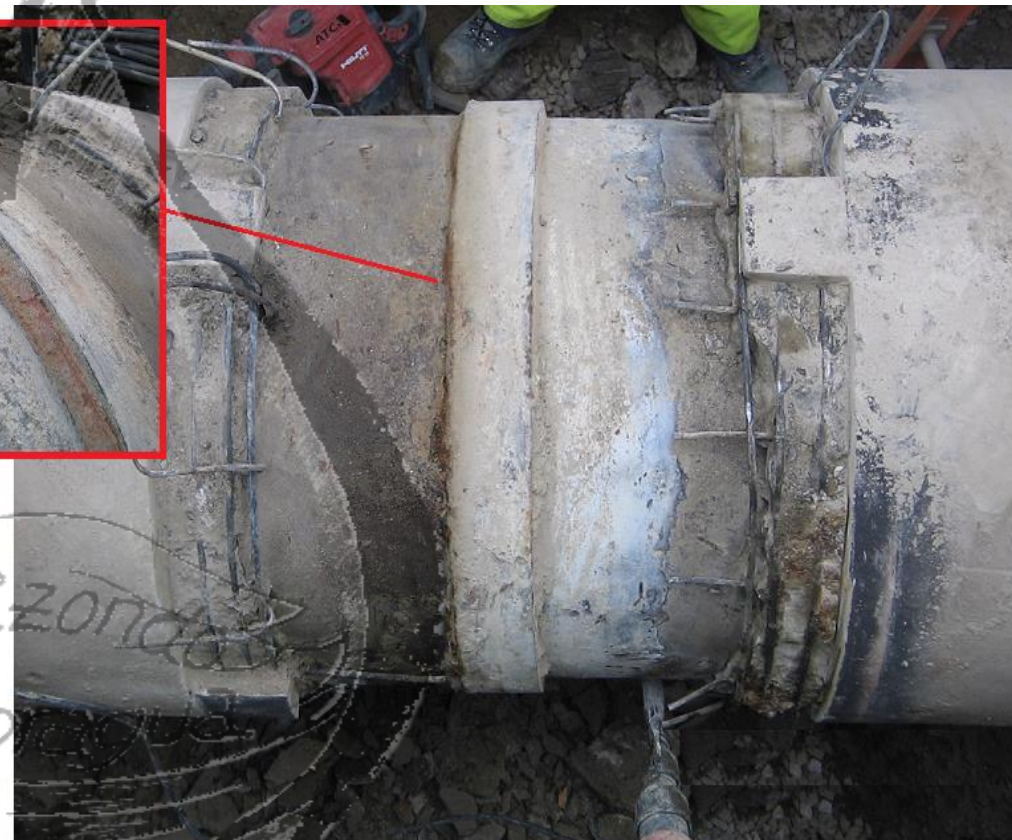
FUGA EN LA UNIÓN DE TUBOS DN600HACch (HORMIGÓN ARMADO CAMISA DE CHAPA)  
RETIRADA DE LA ENVOLTURA PARA DEJAR LIBRE LA UNIÓN POR CHAPA SOLDADA, Y LAS  
DISTANCIAS PARA LAS VIROLAS A SOLDAR A LAS CAMISAS DE CHAPA LATERALES.

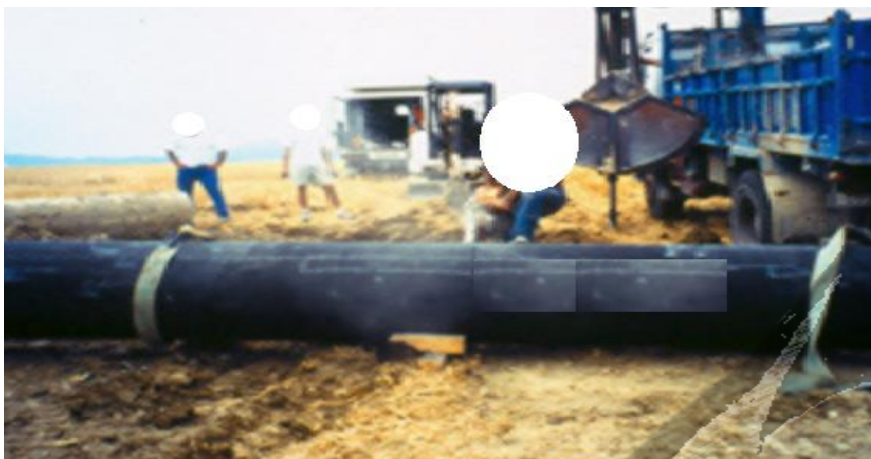
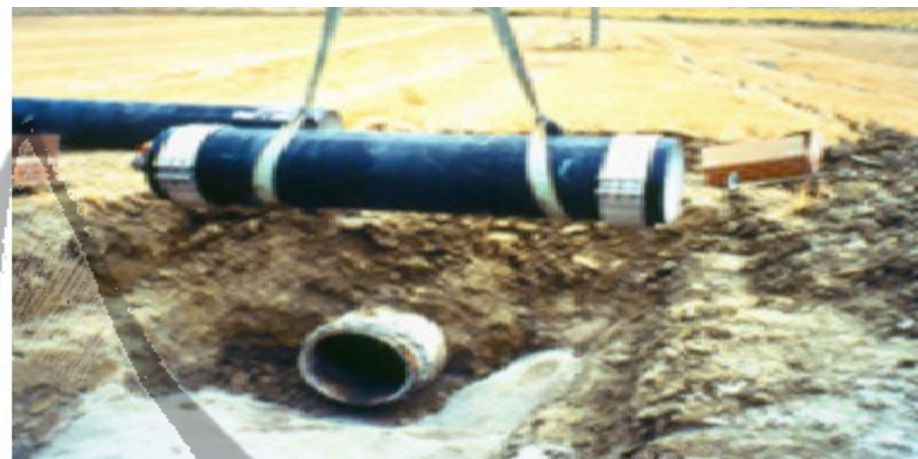
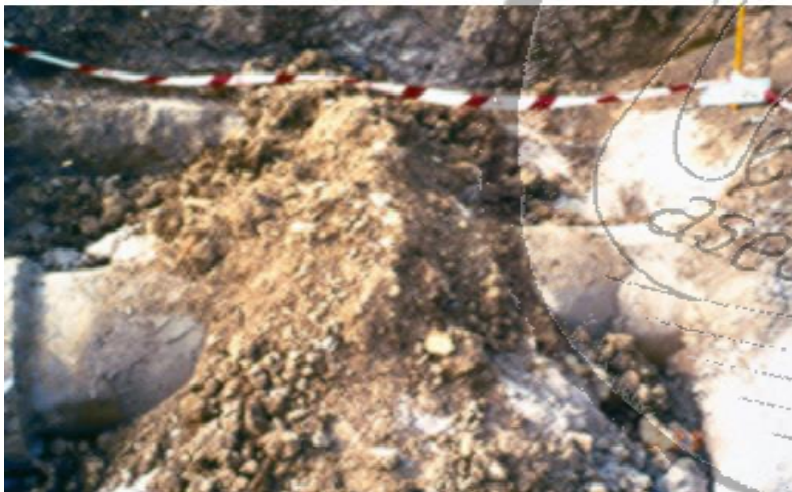
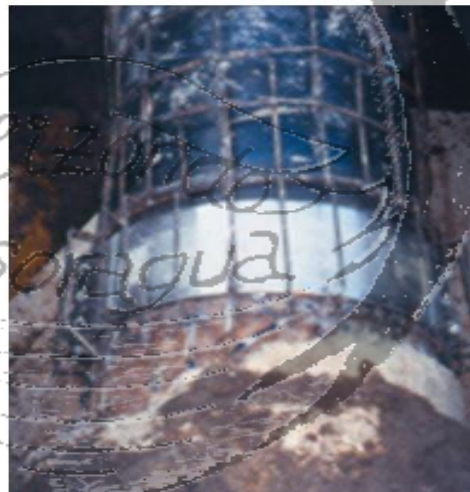
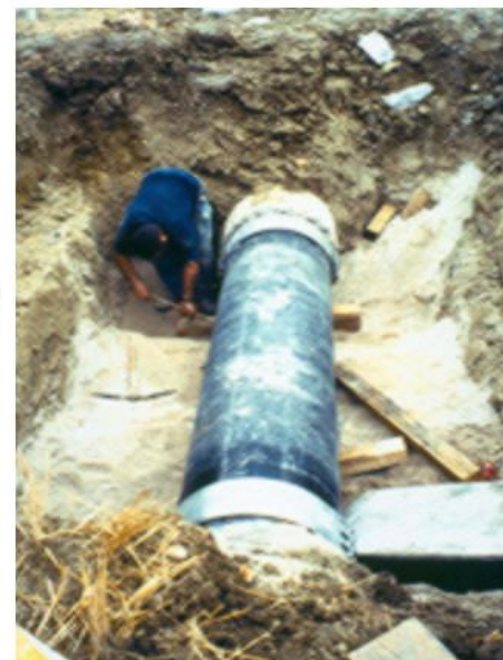
EN EL MISMO CASO DE POSIBLES AFECCIONES EXTENDIDAS, BIEN POR ESTADO ESTRUCTURAL NO CONSECUENTE O POR ROTURAS DERIVADAS DE GOLPES DE ARIETE, SE PROCEDE TAMBIÉN DEL MISMO MODO QUE LO VISTO EN CUANTO A RETIRADA COMPLETA DEL TUBO/TRAMO DE TUBO, Y A LA INTERPOSICIÓN DE UNO NUEVO, EN EL MATERIAL QUE SE DESEE (TENIENDO EN CUENTA QUE, DE COLOCAR UN TUBO CUYO DIÁMETRO EXTERIOR FUESE MAYOR QUE EL DEL EXISTENTE, TAMBIÉN PODEMOS UNIRLOS A TRAVÉS DE UNIONES UNIVERSALES -PIEZAS CON TOLERANCIAS AJUSTABLES-).

**SUSTITUCIÓN DEL TUBO DAÑADO DN600HACch (EN ESTE CASO POR TUBO DE FUNDICIÓN NODULAR):**  
**1.-CORTE TUBO FN A MEDIDA; 2.-COLOCACIÓN DE LAS ABRAZADERAS DE UNIÓN DE TIPO HIDRÁULICO**  
**EN EL TUBO A INSTALAR Y TRASLADO A ZANJA; 3.-INSTALACIÓN DEL TUBO UNIDO A CHAPA DE LOS**  
**TUBOS LATERALES DE HACch Y LA PREPARACIÓN HOMOGÉNEA Y RETACADA DE LA CAMA DE APOYO;**  
**4.-RECONSTRUCCIÓN HERRAJE PARA RECONSTRUCCIÓN CAPA ENVOLVENTE DE MORTERO; 5.- FINAL**  
**OBRA CON EL RELLENO DE ZANJA Y ADECUACIÓN ENTORNO**

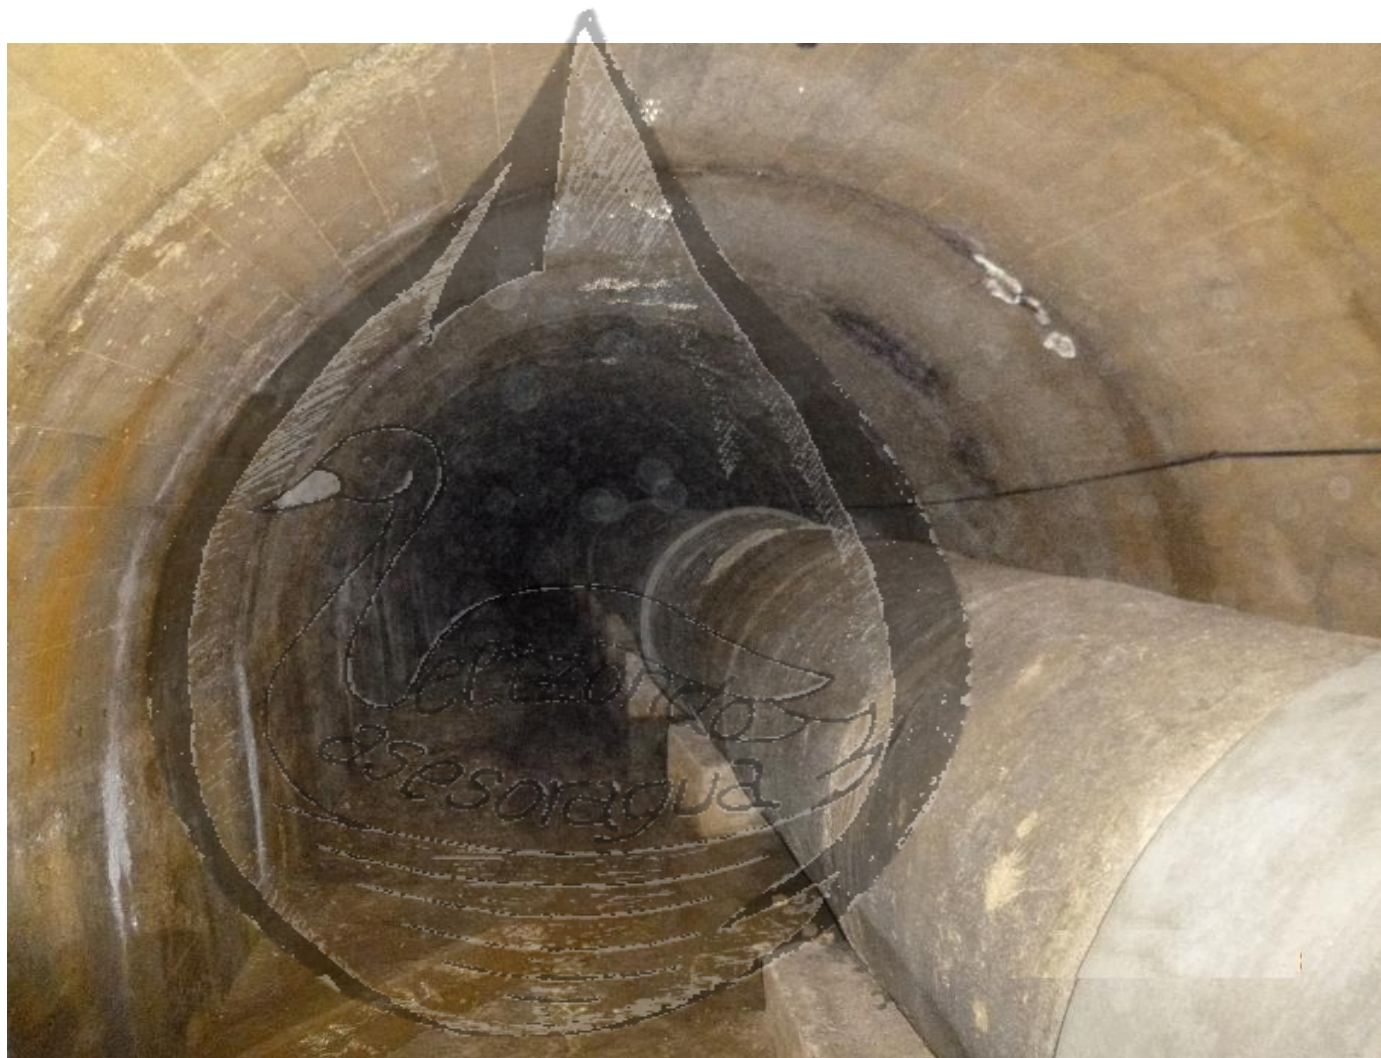
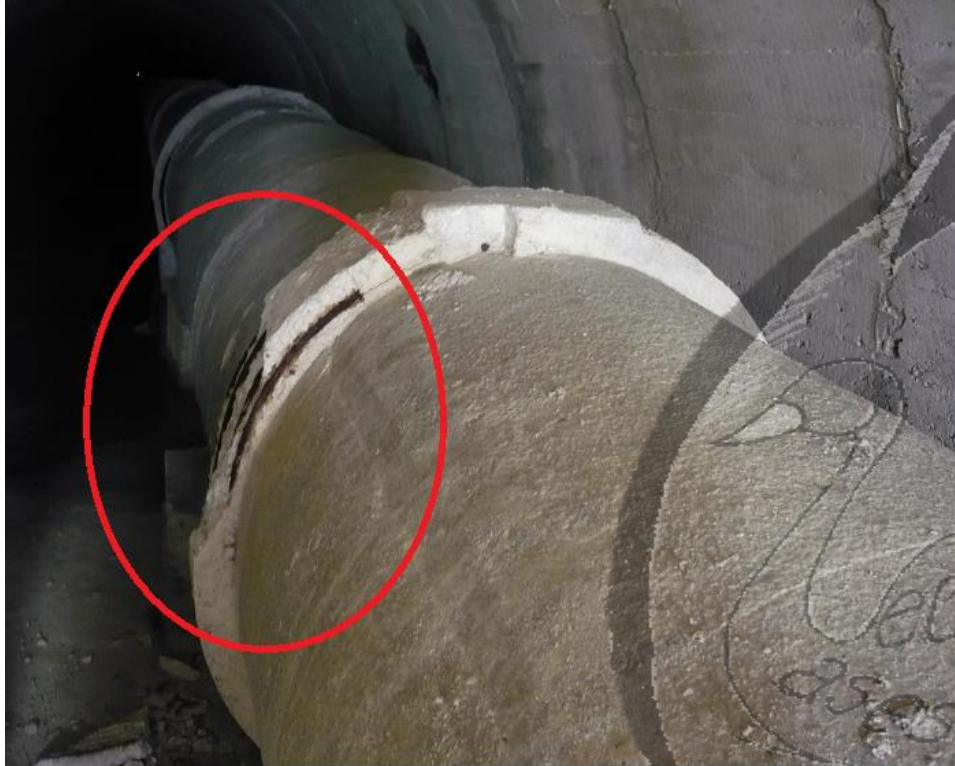
ACONDICIONAMIENTOS CABEZAS DE UNIÓN DE TUBOS DN1000HACch  
EN INTERIOR TÚNEL, AFECTADAS POR CORROSIONES EN SUS HERRAJES  
Y PÉRDIDA DE LA ENVOLTURA DE CEMENTO POR EXPANSIÓN.

FASE DE LIMPIEZA Y ELIMINACIÓN DEL ÓXIDO DE LA FERRALLA

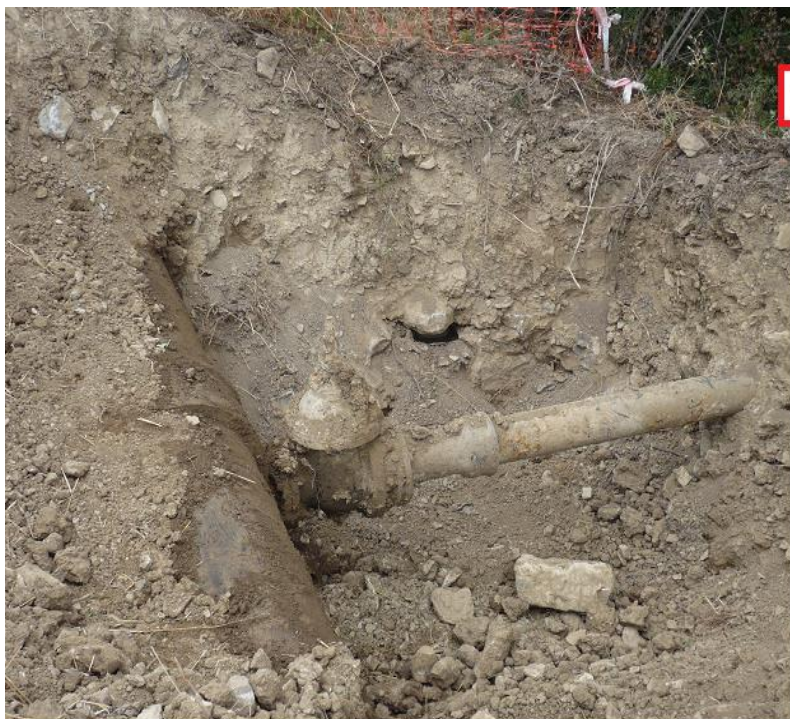
1

DETALLES DE DERIVACIONES PARA VACIADOS EN TUBERÍAS DE HORMIGÓN ARMADO DE CAMISA DE CHAPA (HACCh), SALIENDO LA DERIVACIÓN DESDE LA ZONA INFERIOR PARA REALIZAR SU FUNCIÓN DE MODO COMPLETO EN TODA LA SECCIÓN DE TUBO. IMÁGENES 1, EN TUBERÍA DN450, DESDE PIEZA CON JUNTAS EMPLOMADAS. IMAGEN 2, EN TUBERÍA DN600 DESDE PROPIA TUBERÍA (CONSTRUCCIÓN EN UNA SOLA PIEZA)

(\*) EN LA IMAGEN POSTERIOR PUEDE VERSE CÓMO EN LA FUNDICIÓN GRIS TAMBIÉN SE CONSTRÚAN LAS PIEZAS PARA VACIADO SALIENDO, TAMBIÉN, DE SU PARTE INFERIOR, Y CÓMO SE RESUELVEN, ACTUALMENTE, LAS FUGAS POR DESPLAZAMIENTO (POR EMPUJE INTERNO DEL AGUA) DE LAS JUNTAS EMPLOMADAS, COLOCÁNDOLES ABRAZADERAS DE REPARACIÓN POR EL EXTERIOR, SIN NECESIDAD DE CORTAR EL SUMINISTRO PARA CAMBIAR LA PIEZA DE DERIVACIÓN.
