CONGELACIÓN DE ACOMETIDAS Y REGISTROS CONTADORES DE AGUA

Javier M. Elizondo Osés
Exjefe de Mantenimiento de Redes e Instalaciones
de abastecimiento de agua y saneamiento de
SCPSA (Servicios de la Comarca de Pamplona, S.A.)

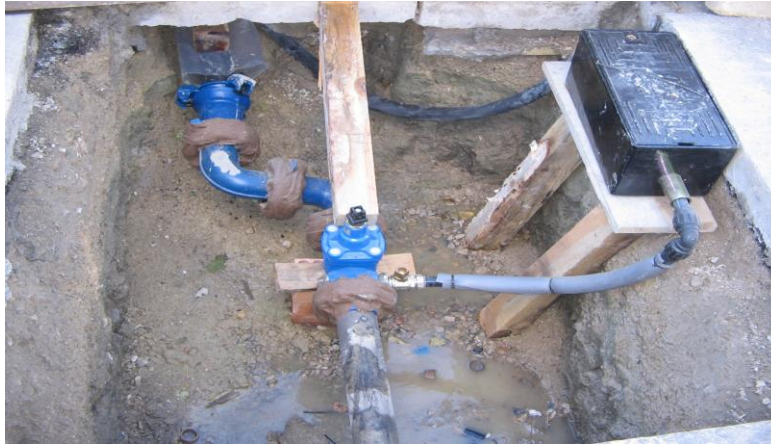
Estas nuevas disposiciones, llevaron a que en las viviendas unifamiliares (e incluso en edificios de pocas viviendas), los contadores pasasen a situarse en registros en el exterior. Esta nueva situación llevó a que las acometidas de agua se levantasen en altura (cota) en la zona anterior y posterior a los registros, para disponer las válvulas y contador en su interior, a la altura determinada por el propio registro.

De este modo, acometidas que, normalmente, se situaban más profundas que el “frente de frío” habitual, pasaron a tener la parte correspondiente al interior del registro, muy por encima de aquel, con las consiguientes repercusiones por el paso directo de las bajas temperaturas a su interior. Ayudadas, además, por la constitución metálica de los registros (actualmente se disponen también en formatos de material plástico).

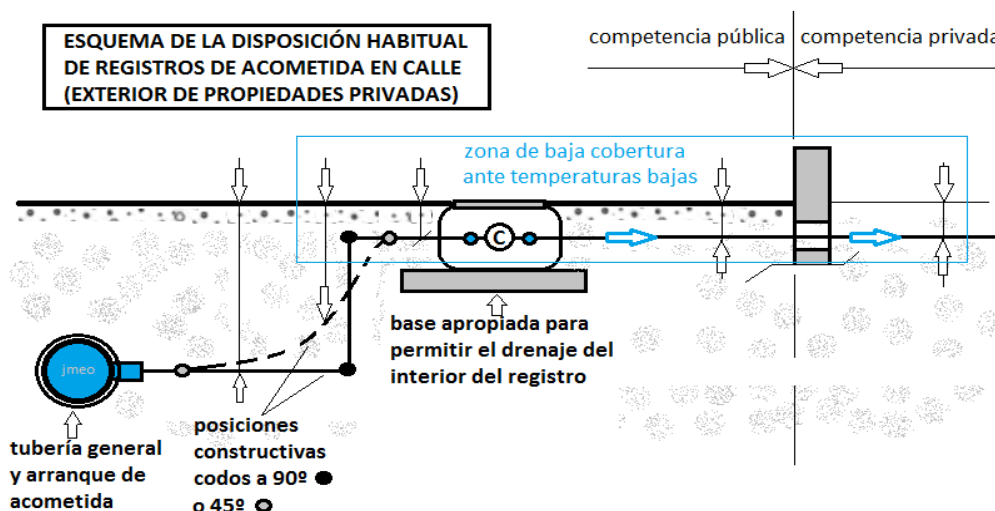
Esta situación se incrementó, de forma exponencial, con la expansión de las urbanizaciones de viviendas unifamiliares (en cualquiera de sus disposiciones de exentas o adosadas - y de las segundas viviendas dentro de este ámbito, en cuanto a presencia esporádica -), que no solo se construyeron sin aplicación de protecciones en el interior de los registros, si no que generaban otros puntos de riesgo, de mayor longitud y afección directa, al mantener el tendido a la profundidad del propio registro, en su paso hacia las propias redes interiores de esas viviendas; tuberías en ámbito privado que se construían, también, a poca profundidad, tanto fuese la propia acometida al interior de la vivienda, como, principalmente, las tuberías y elementos de riego del ajardinamiento particular. En resumen, tendidos de suministro a cota alta desde la salida del registro de acometida.

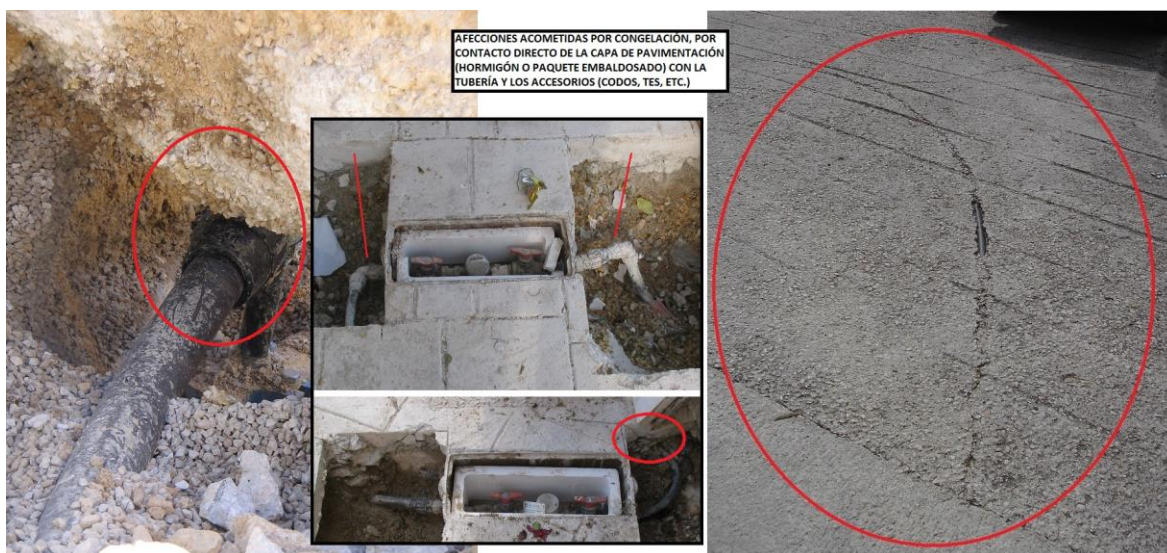
En los edificios urbanos, también se llevaron a cabo criterios de cambio de situación de los contadores centralizados, que, de situarse siempre en una dependencia interior al edificio, pasaron en muchos casos a disponerse en armarios de fachada (acceso directo sin depender de vecinos que te abriesen el portal, y mejora del aspecto de falta de cobertura para las telelecturas), que mantenían las especificaciones necesarias de compartimentación/dimensiones, vaciado, etc., pero se situaban con puertas de cierre, y paramentos, sin el aislamiento debido.

Por supuesto, en unos y otros casos, las nuevas acometidas de la calle se situaban en profundidades menores a las debidas -frente de frío-, e, incluso, quedaban “atrapadas” por la propia capa de pavimentación de calle, sin ningún tipo de protección aislante, originando la acción directa de las bajas temperaturas que, de llegar a las congelaciones -y dada la situación indicada- llevaban a imposibilitar su descongelación durante mucho tiempo, dada la masa térmica envolvente.

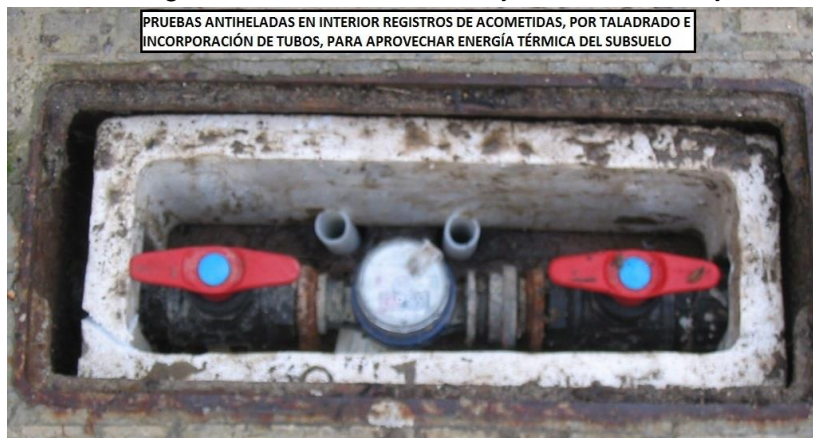
- a) taladrar la base de los registros existentes para aprovechar la energía térmica del subsuelo (sin considerar la profundidad a la que deben hacerse los taladros para obtener ese beneficio y la posible afección de servicios que, también desgraciadamente, se han dejado situados bajo esos registros),

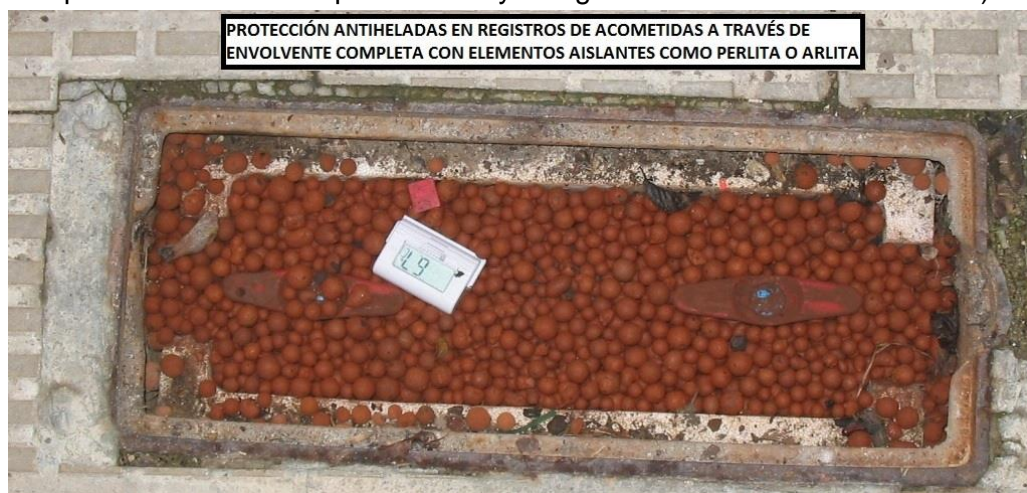
- b) relleno de los registros, hasta coronación, con bolas de materiales aislantes (sin tener en cuenta que se anula la ventaja de la inspección directa sobre posibles pérdidas de agua y que, en el momento de necesitarse actuar, conlleva a su retirada con el posible resultado de tener todas las bolas campando a sus anchas por la zona -y lo digo con conocimiento de causa-)

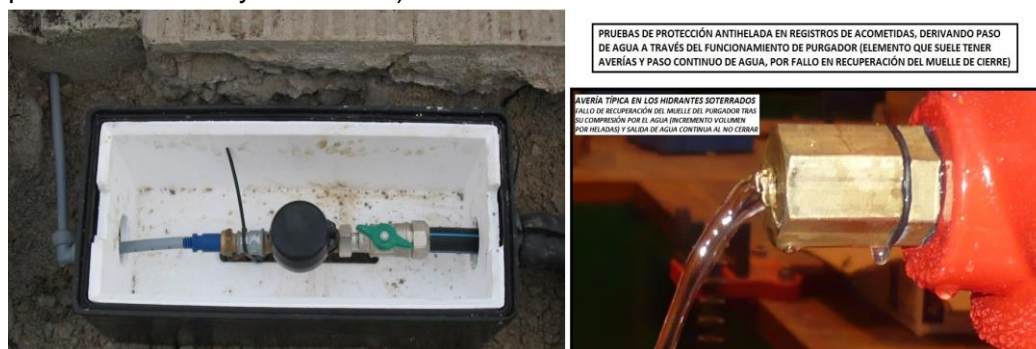
- c) la instalación en cada registro de “fusibles purgadores” para apertura de agua con el incremento de volumen por el inicio de la congelación (con los inconvenientes habituales de fallos en la recuperación del cierre que pueden dar estos sistemas y su consiguiente pérdida continua de agua, y la necesidad de que el drenaje de registro esté operativo de modo que pueda evacuar el agua; y, también lo digo por experiencia, en más casos de los que debiera, estos registros quedan situados sobre bases hormigonadas que cierran sus aperturas inferiores de drenaje, lo que lleva a la inundación del registro y posibilitar una mayor afección)

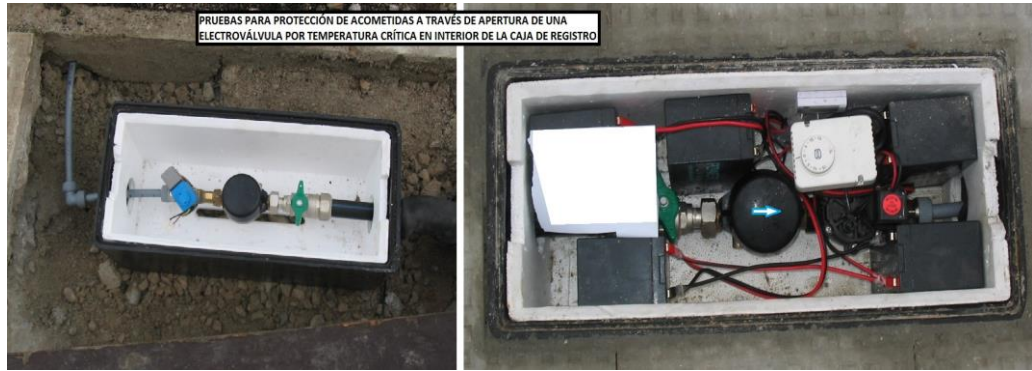
- d) incluso, no sorprenderse, el planteamiento de situar electroválvulas que abran el paso de agua ante determinadas temperaturas dentro del registro (con lo que conlleva un tema así, al margen de costes: electroválvula, baterías -que cuando llegue el momento estarán seguramente descargadas-, sensor de temperatura, etc., a ubicar en un pequeño espacio que hará las “delicias” de los mantenedores, cuando tengan que actuar sobre el sistema interior).

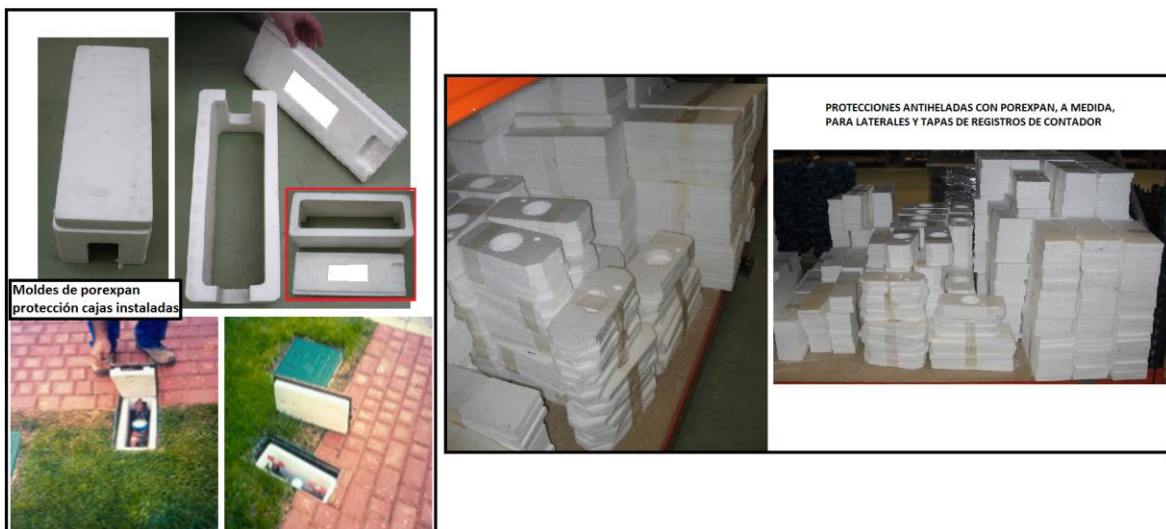
1.- Para todos los registros existentes del tipo más habitual y numeroso, sin ningún tipo de aislante, **desarrollo de moldes específicos con material aislante** (en nuestro caso lo ejecutamos con porexpan -poliestireno expandido-), **de modo que puedan ser insertados directamente sin tener que recurrir a desmontajes previos de la instalación**, y con su tapa independiente, de modo que pueda ser pegada a la propia tapa del registro por su interior (con el aditivo competente para ello, pues de lo contrario solo conseguiremos afectar al material), no dejándola superpuesta sin más -su función sería la misma, pero nos podemos encontrar con la falta de tapas por las intervenciones de lectores y mantenedores, y otros, sin preservarla para dejarla situada nuevamente-.

Para el caso de todos aquellos **registros con dimensiones diferentes**, se cortaron específicamente planchas de “porexpan” para **desarrollar las protecciones de sus paredes y tapa**.

Este planteamiento tuvo (y tiene) un coste mínimo (el coste de fabricación del molde, supuso 5550€, y cada unidad fabricada, sobre 1€); su mano de obra en colocación total fue (y es) irrisoria en comparación con el beneficio. En total se colocaron, en una primera campaña general, 12.000 moldes estándar (redondeando la cifra), y se utilizaron unos 425m² de plancha de "porexpan", de 20 y 40 mm, para la confección, a medida, de las paredes y cierre de tapa, para los otros registros diferentes al estándar (incluidos los dispuestos en fachada/muro externo).

Realizada la campaña, en un ámbito de poblaciones muy disperso, su coste global (materiales, mano de obra, desplazamientos y tiempos muertos) fue de poco más de 201.000€. Es decir, **contando diseño del molde matriz, los propios moldes fabricados, y toda la disposición de mano de obra para la ejecución de la campaña llevada a cabo por el personal de mantenimiento** (posteriormente se siguieron colocando en función de necesidades, y se metió en normativa para que los desarrollos urbanísticos, a partir de ese momento, lo instalasen), **cada unidad completamente aislada, costó poco más de 17€.**

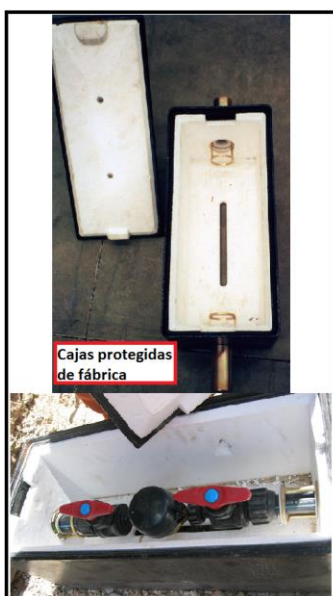
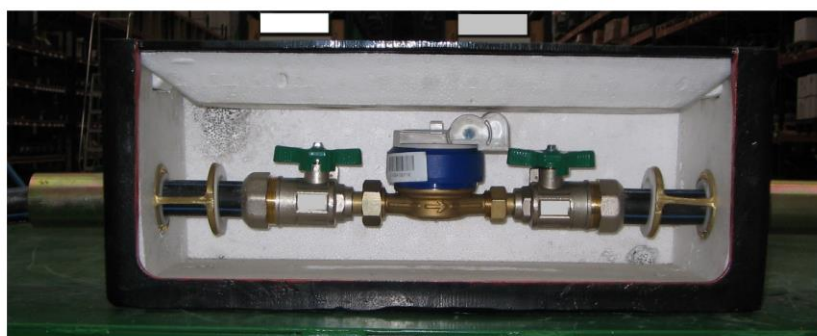
El **coste de las actuaciones en atención a descongelaciones de acometidas, reclamadas por los clientes/usuarios, en las principales dos afecciones que se produjeron, en el año 2001 y 2005 (temperaturas de hasta -10°C), ascendió a más de 86.000€.** Una media de **43.000€ por incidencia** que, a partir del año 2005 (final campaña y obligación por normativa de esa disposición de protección, que luego se trasladó a disponer los registros desde fábrica con el aislamiento ya integrado) se redujeron a mínimas afecciones, eliminando los problemas generales padecidos y sus costes asociados (sin tener en cuenta la repercusión de no poder utilizar esos tiempos en otras labores de mantenimiento, horas extras, etc.). Creo que puede verse el beneficio global directo, de una medida así.

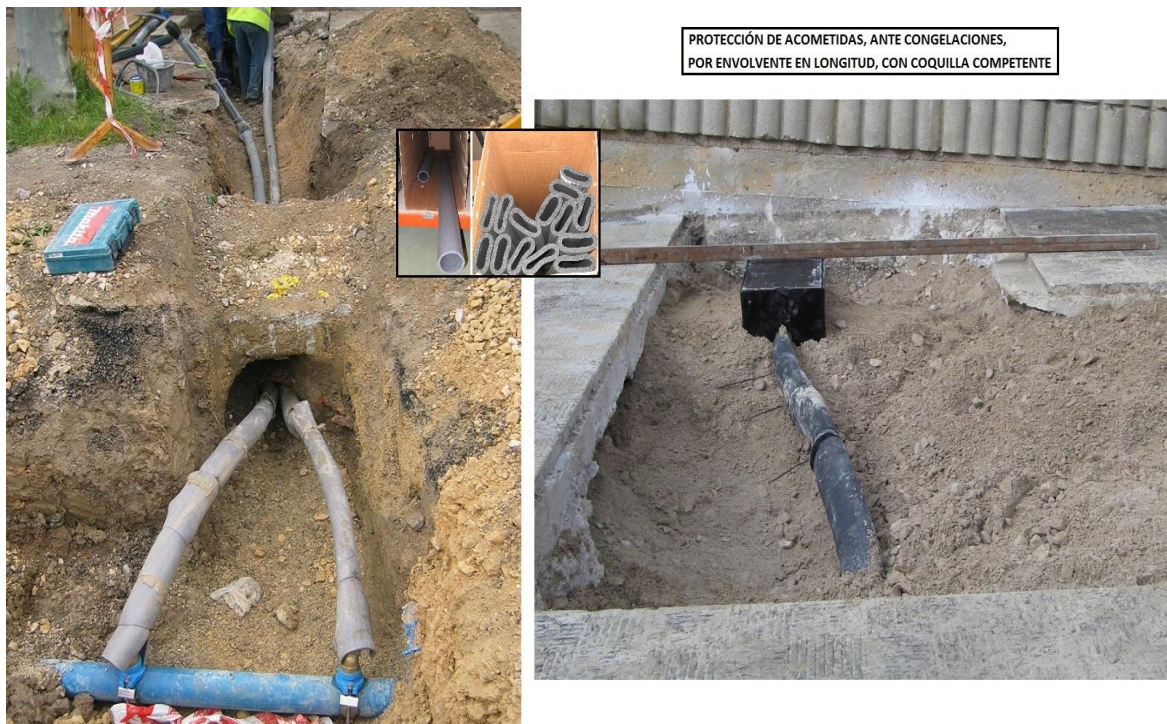
2.- Para todas las nuevas **acometidas, construcción obligatoria con coquilla, competente, continua (y fijada) para su protección en toda su longitud, incluida la protección de accesorios (codos, Tes...).**

Por supuesto, esta ejecución protectora no puede ser posible en acometidas ya construidas, por lo que representaría en afecciones y coste el levantarlas para realizarlo. Pero sí hay que levantar aquellas acometidas que presenten episodios de congelación repetidos, y protegerlas debidamente.

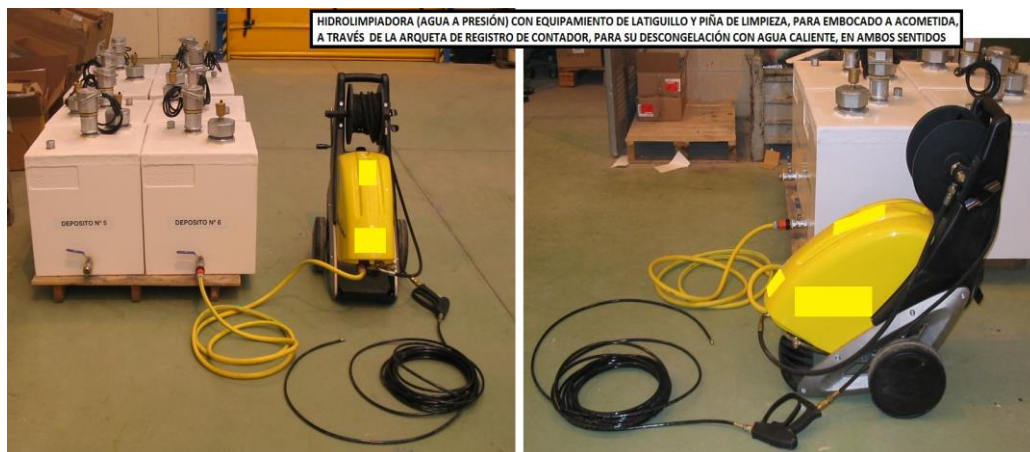
- a) disposición de **máquinas portátiles “hidrolimpiadoras” (agua a presión)**, de modelos similares a los que corrientemente se usan, de modo particular, para el lavado de coches y otros usos domésticos. Estas máquinas se deben equipar con mangueras/latiguillos de pequeño diámetro, y de longitud adecuada, para su acceso al interior de las acometidas, encabezadas por pequeñas piñas de desatascar.

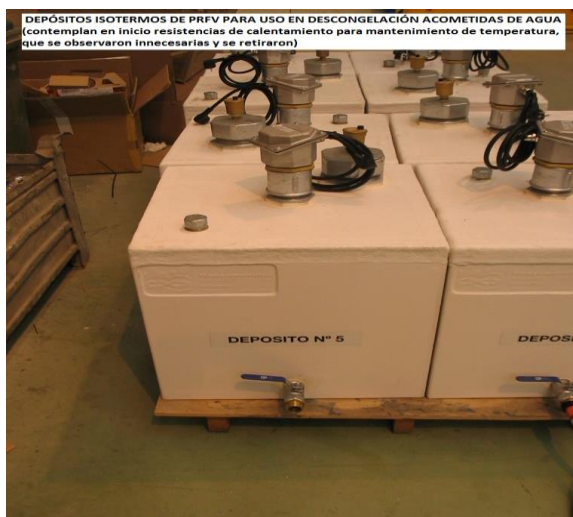
- b) disposición de **tanques isotermos de capacidad adecuada** (150 litros al menos, de cara a autonomía de uso) para su transporte en las propias furgonetas del servicio (que, una vez terminada la emergencia, al igual que las máquinas anteriores, son retirados y guardados, dejando las furgonetas operativas para las herramientas y piezas necesarias para las labores habituales).

Estos tanques, de estar bien contruidos con el material adecuado (PRFV, por ejemplo) permiten mantener una temperatura elevada durante muchas horas. Este tiempo permite evitar la necesidad de resistencias para calentamiento del agua en ellos, eliminando uno de los principales problemas que puede tener el sistema operativo.

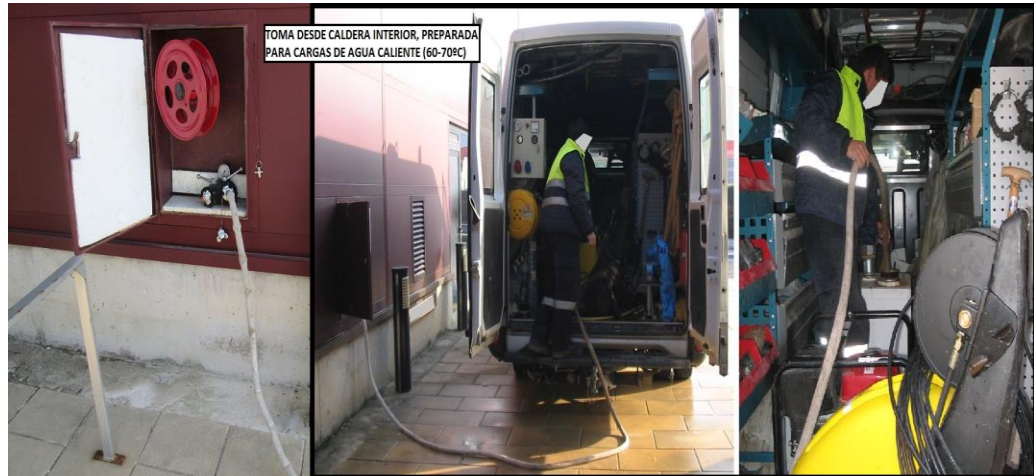
- c) disposición de **punto/s de carga de agua caliente** en salida de caldera/s de las propias instalaciones de los equipos de mantenimiento del Servicio, para cargar los tanques isotermos con agua a alta temperatura (60-70°, por ejemplo).

Según el ámbito y necesidades, estos equipos pueden ser abastecidos en el lugar en que se encuentren, a través de acercarles los depósitos de reserva llenos o por cisterna/s nodriza/s, de modo que se eviten los tiempos perdidos por desplazamientos a cargar agua caliente, de nuevo.

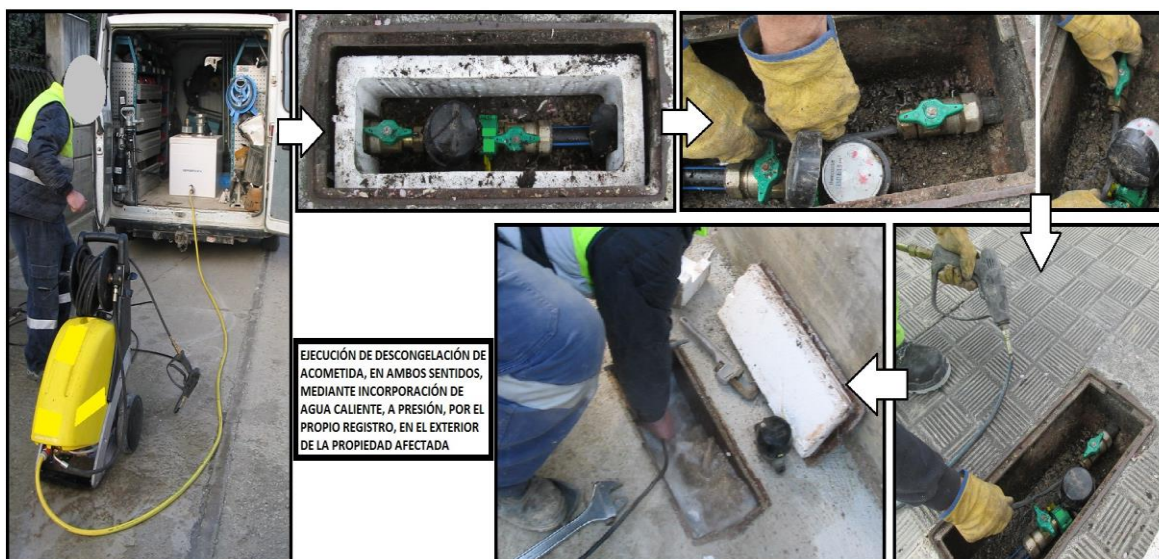
Una vez realizada la carga del depósito a través de la toma de agua directa desde la caldera, el equipo se desplaza a la zona que tiene que trabajar según las reclamaciones/avisos recibidos (una parte fundamental, para obtener buenos rendimientos, reside en la organización administrativa, y de mando, de todos los avisos que se van recibiendo para disponerlos en función de cada zona y evitar el movimiento de equipos sin sentido). Una vez allí, el trabajo sobre la acometida congelada consiste en el desmontaje del contador para, a través de las válvulas, embocar el “latiguillo” con la piña de limpieza, dando agua caliente a presión, con la máquina comentada, de modo que se va descongelando, el agua va saliendo al exterior, y la piña sigue avanzando, hasta que se consigue el trabajo completo. Se hace lo mismo hacia el otro sentido, hacia aguas arriba de la acometida, que, normalmente (zona hacia el

arranque desde la tubería general), tendrá una afección de menor longitud. Una vez resuelto, se cierran las válvulas, se monta el contador y se verifica el correcto paso de agua, para pasar al siguiente punto afectado. Por supuesto, el registro debe quedar sin agua.
