# **AFECCIONES EN LAS TUBERÍAS DE ABASTECIMIENTO DE AGUA**

**EJEMPLOS DE AFECCIONES POR LAS CONDICIONES INTERNAS DEL SERVICIO (SOBREPRESIONES y CAVITACIONES), POR FALLOS ESTRUCTURALES DEL MATERIAL, POR GENERACIÓN DE CORROSIONES Y EROSIONES, Y POR FACTORES DE CALIDAD DEL AGUA**

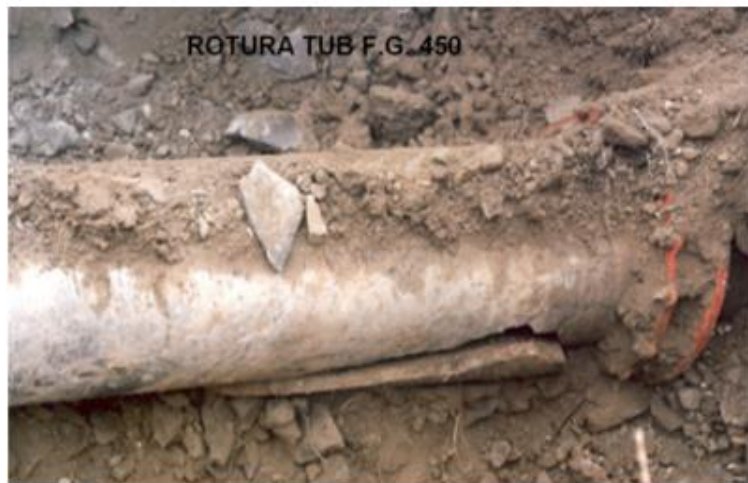
ROTURA TUB F.G. 450

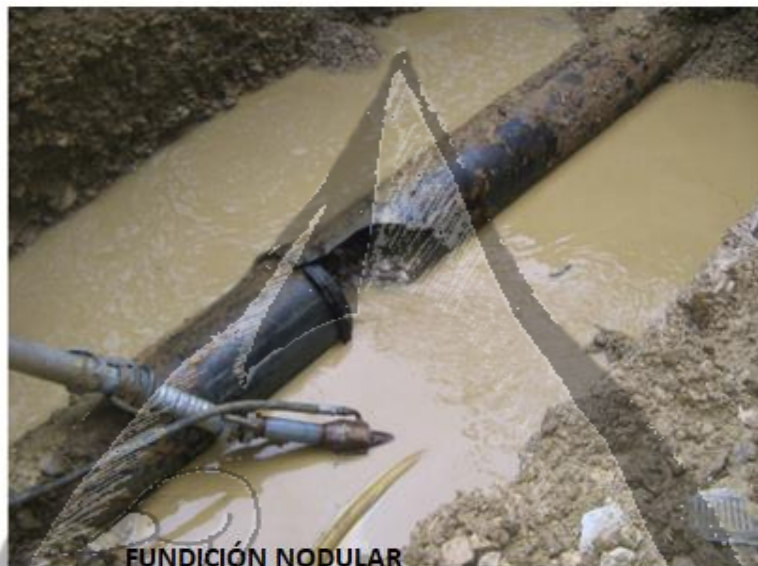
FUNDICIÓN NODULAR  
PRIMERAS GENERACIONES

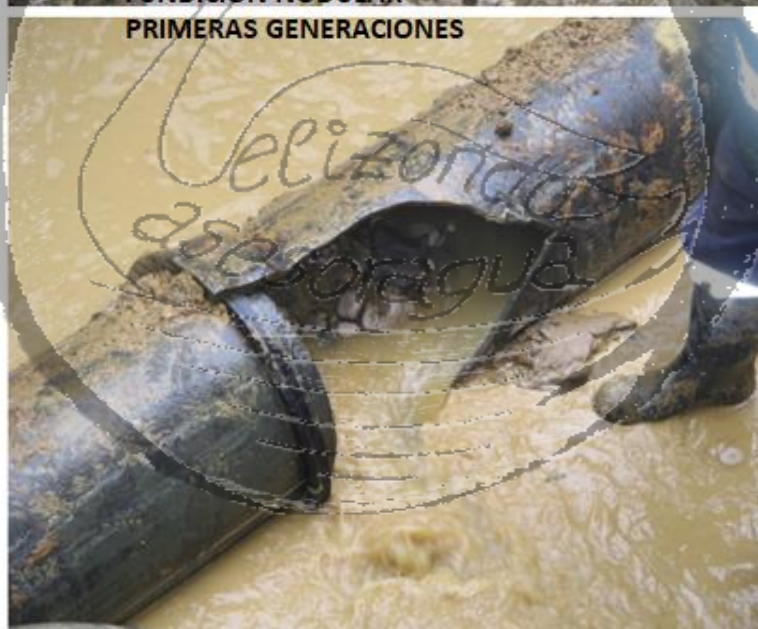
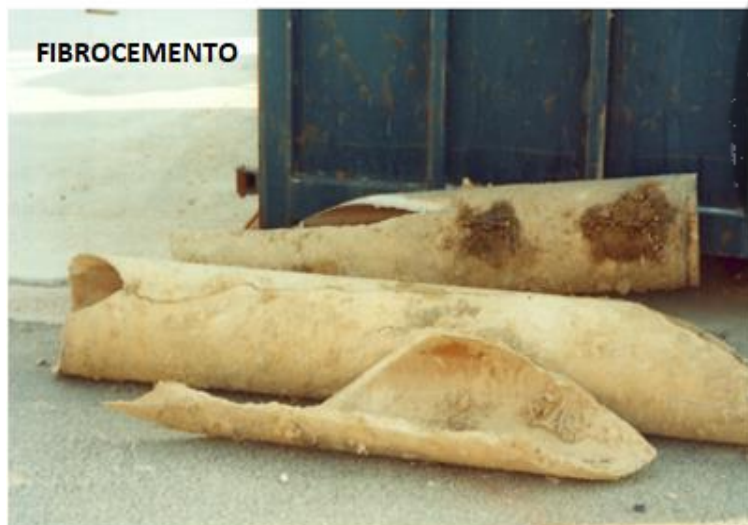
FIBROCEMENTO

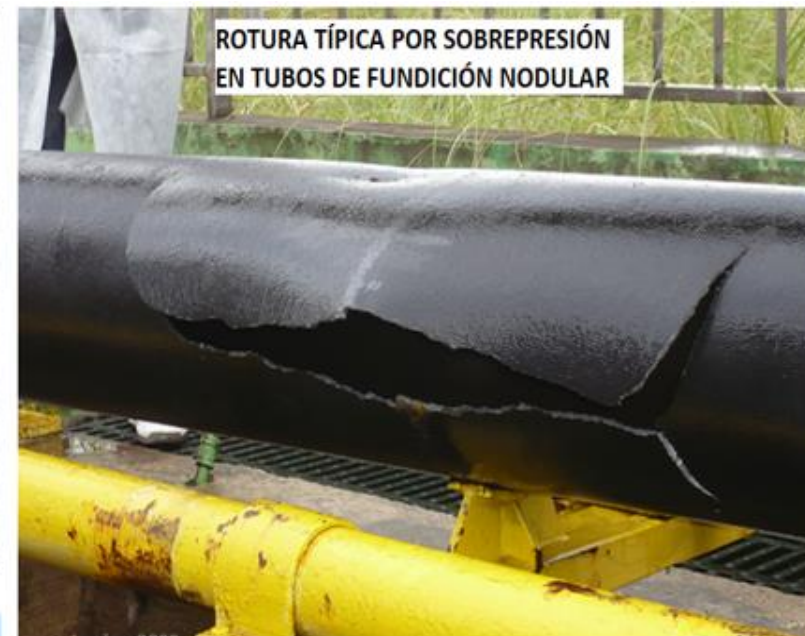
ROTURA TÍPICA POR SOBREPRESIÓN  
EN TUBOS DE FUNDICIÓN NODULAR

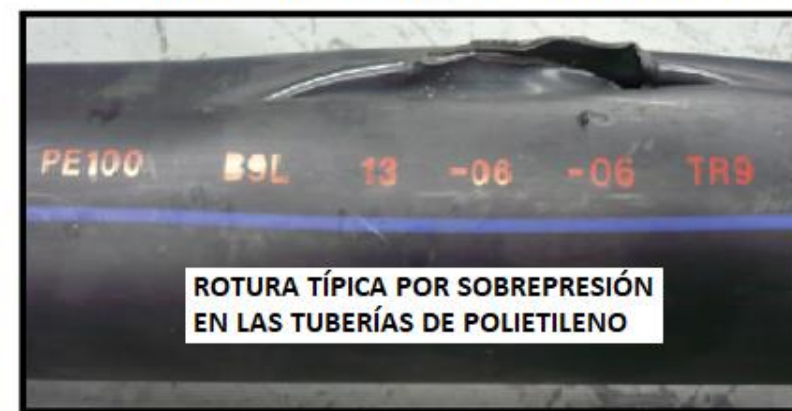
ROTURA TÍPICA POR SOBREPRESIÓN  
EN LAS TUBERÍAS DE POLIETILENO

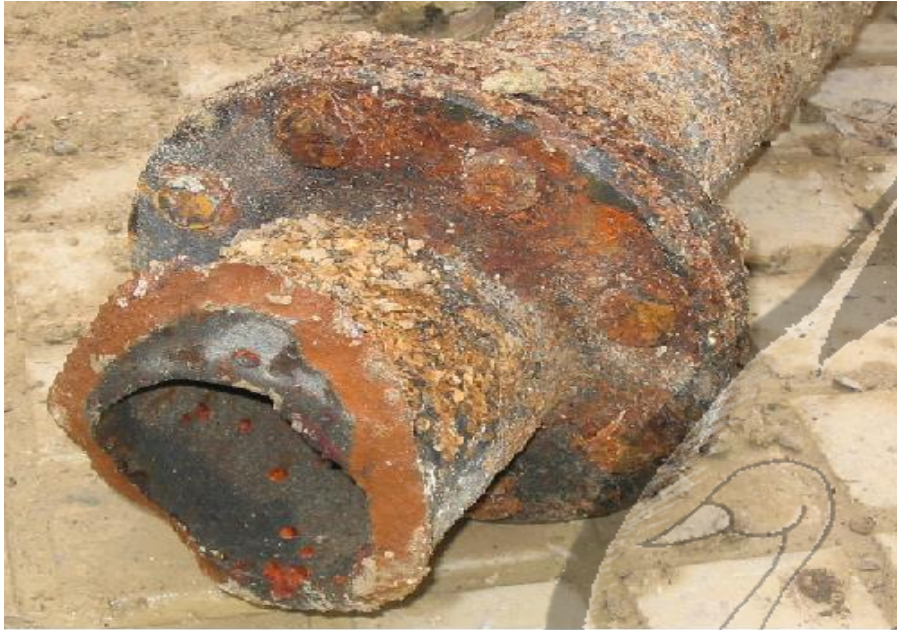
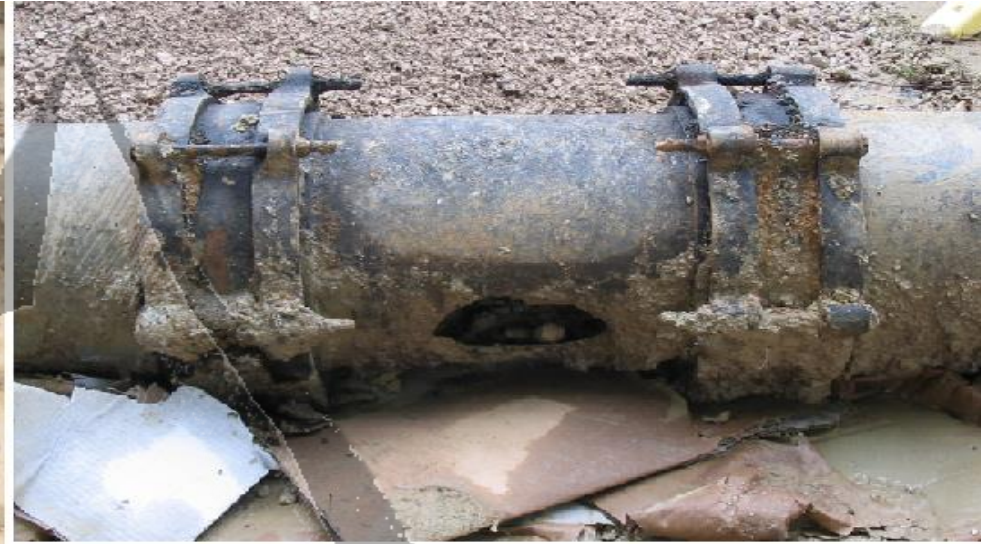
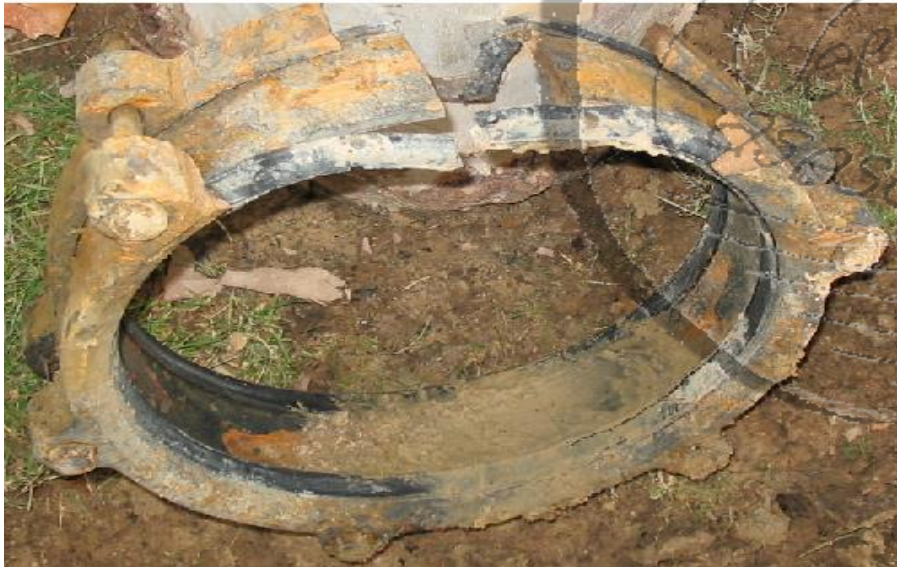
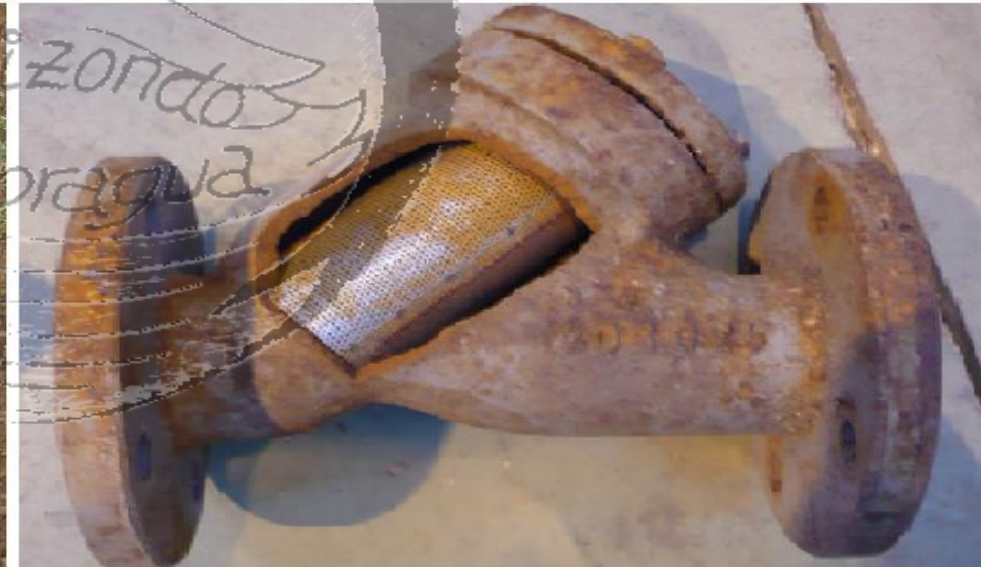
**ROTURA DE MATERIALES POR FALLO ESTRUCTURAL**

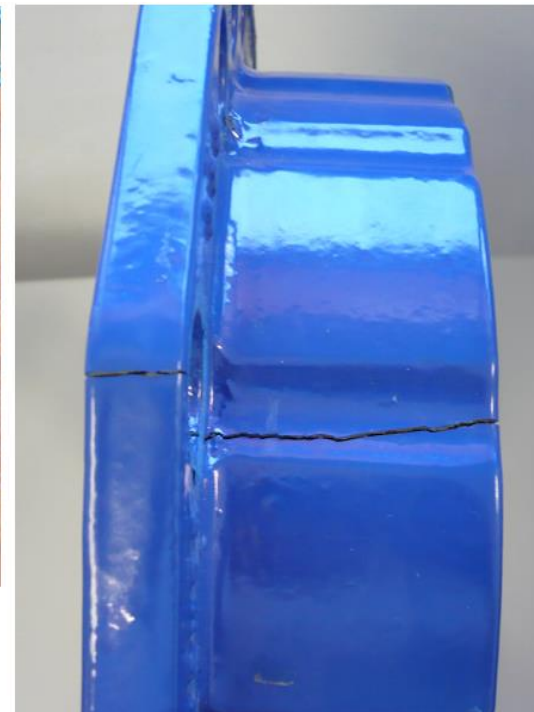
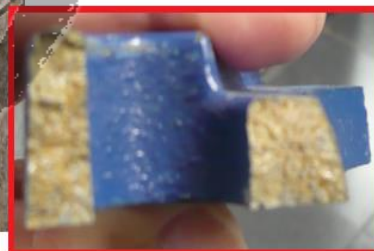
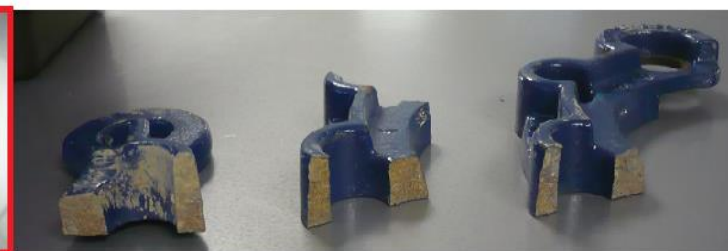
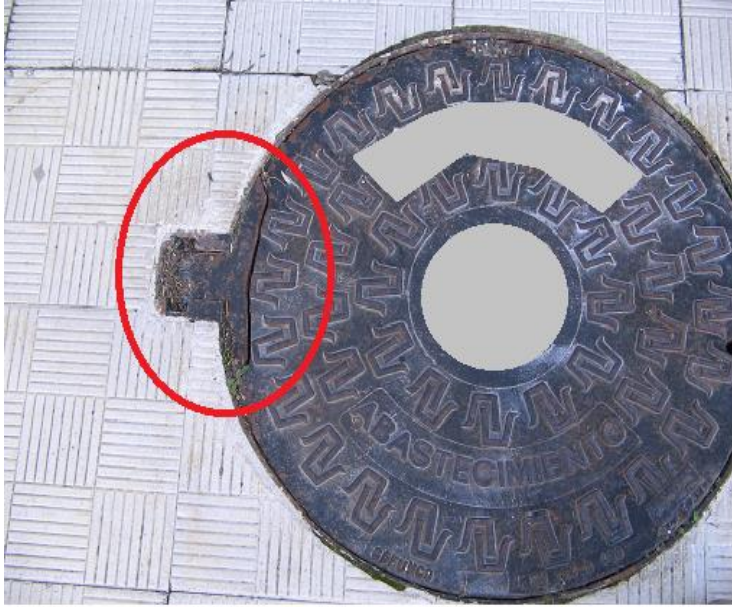
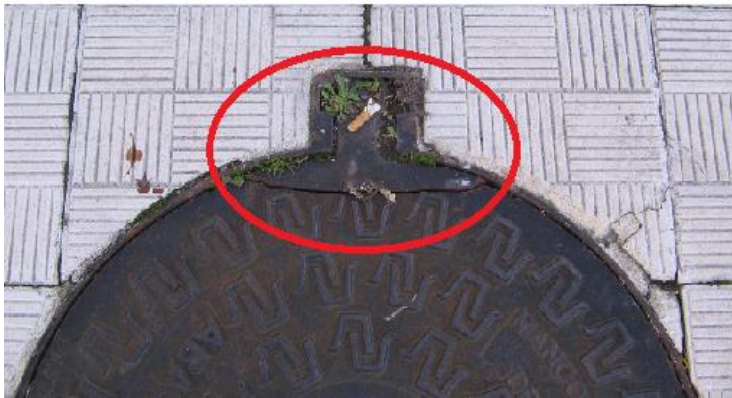
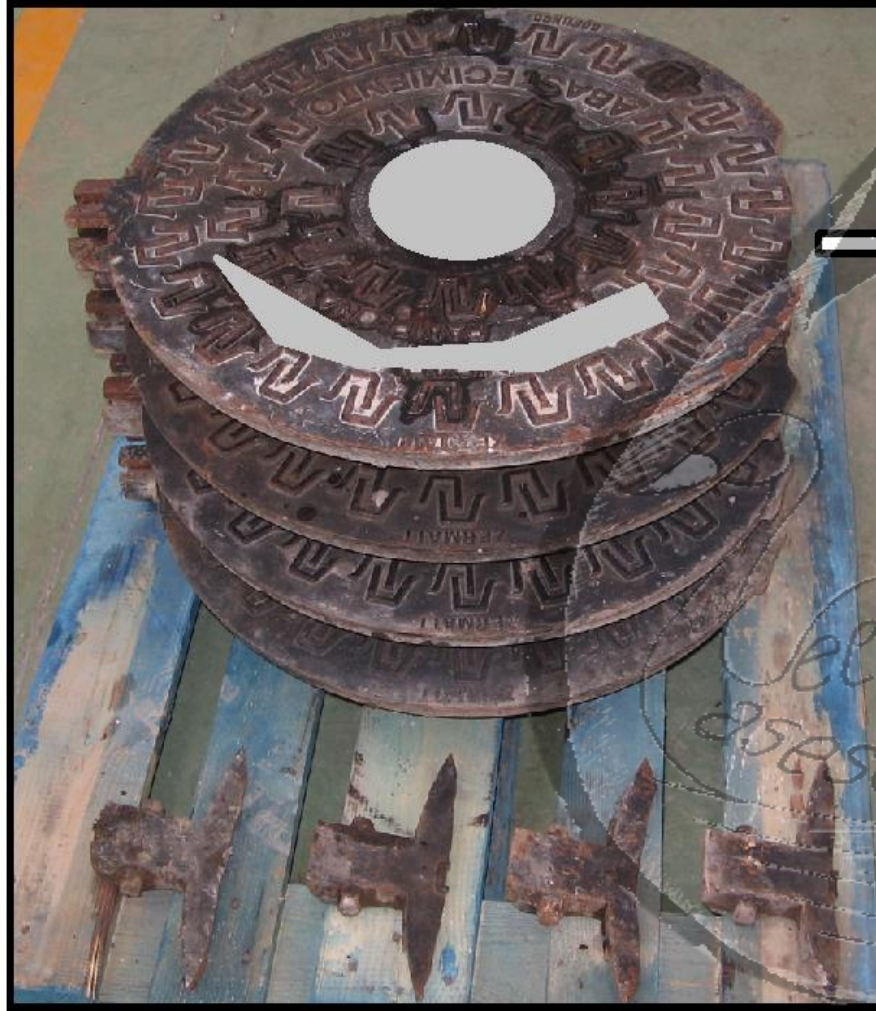
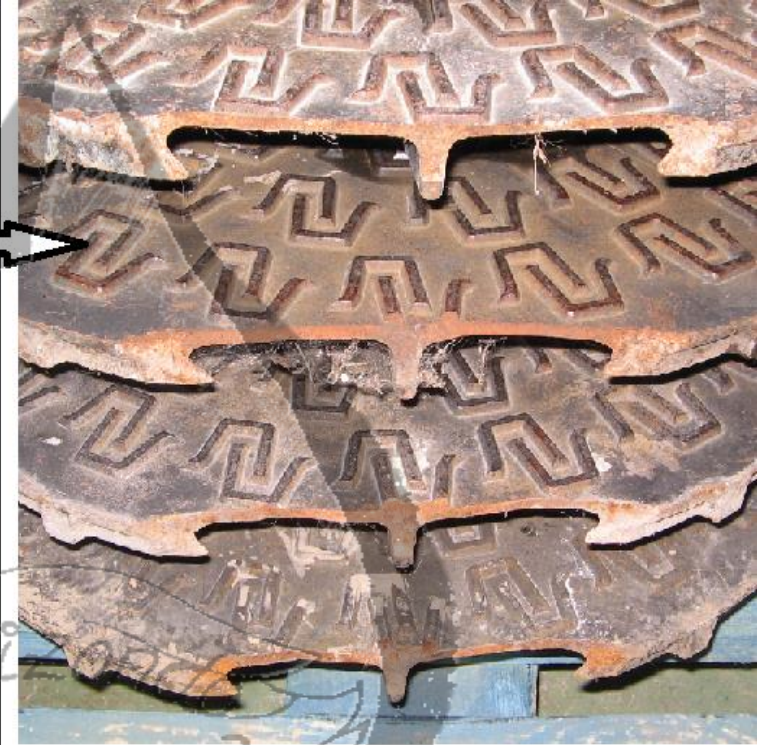
**AFECCIONES FN POR ASENTAMIENTOS Y POR FALLOS EN LA ESTRUCTURA METALOGRAFICA**

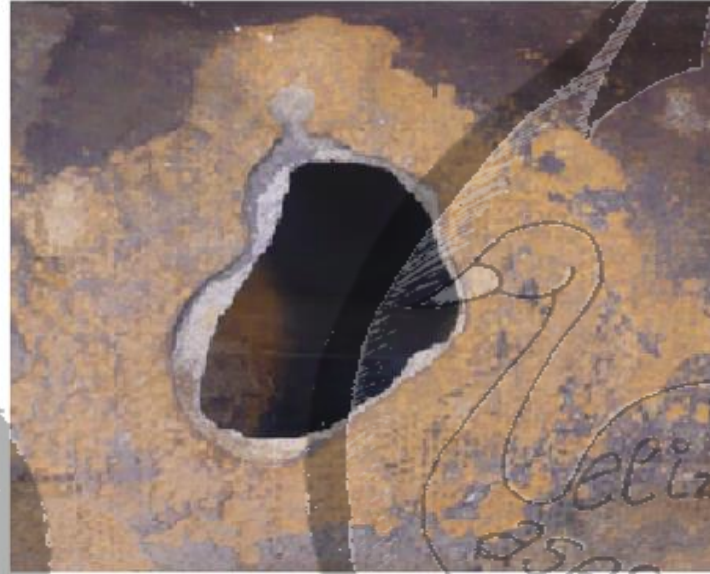
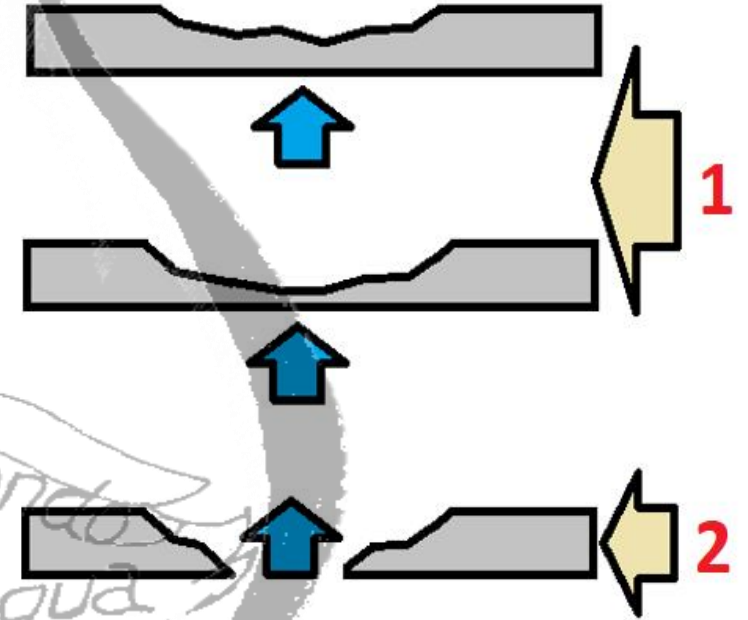
**1** EL PROCESO DE CORROSIÓN VA REDUCIENDO EL ESPESOR DEL TUBO Y, POR TANTO, VA REDUCIENDO SU CAPACIDAD DE RESISTENCIA A LA PRESIÓN

**2** CUANDO EL ESPESOR NO PUEDE SOPORTAR LA PRESIÓN, LA ZONA DEL TUBO CEDE ORIGINANDO LA SALIDA DEL AGUA.

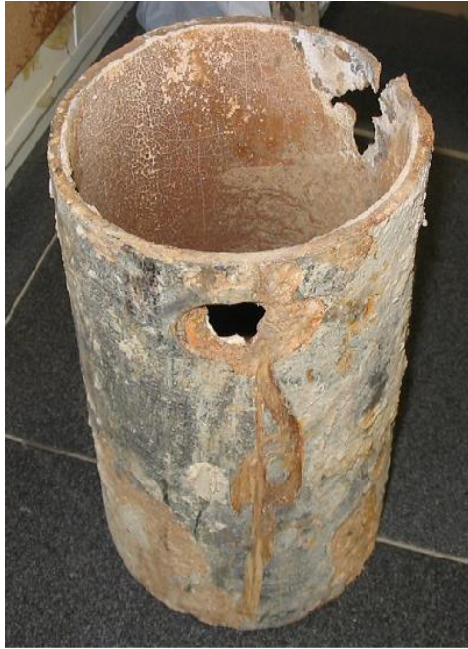
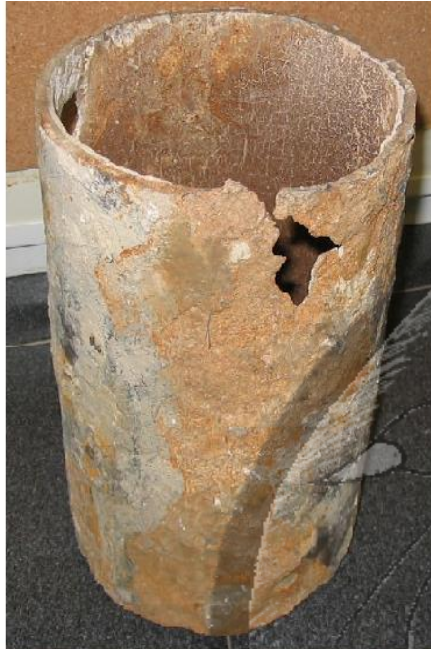
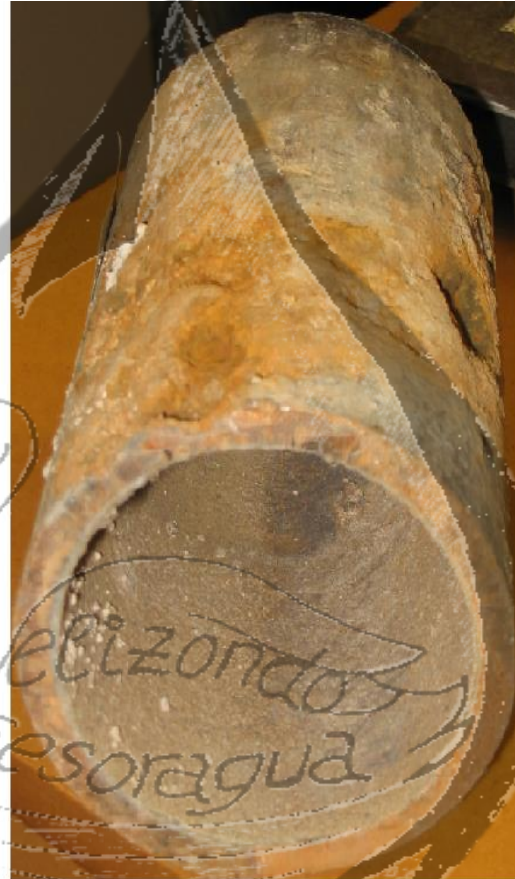
**DESGAJAMIENTO DE TUBERÍA DN800FN EN ZONA DE ALTA PRESIÓN CON SALIDA MASIVA DE AGUA (1.000l/s). MOTIVO: CORROSIÓN AVANZADA POR RASPADO ORIGINAL DEL TUBO (probablemente por diente máquina). LA CORROSIÓN FUE DEBILITANDO LA ESTRUCTURA (PÉRDIDA DE ESPESOR) HASTA QUE NO PUDO AGUANTAR EL EMPUJE Y SE ABRIÓ TOTALMENTE**

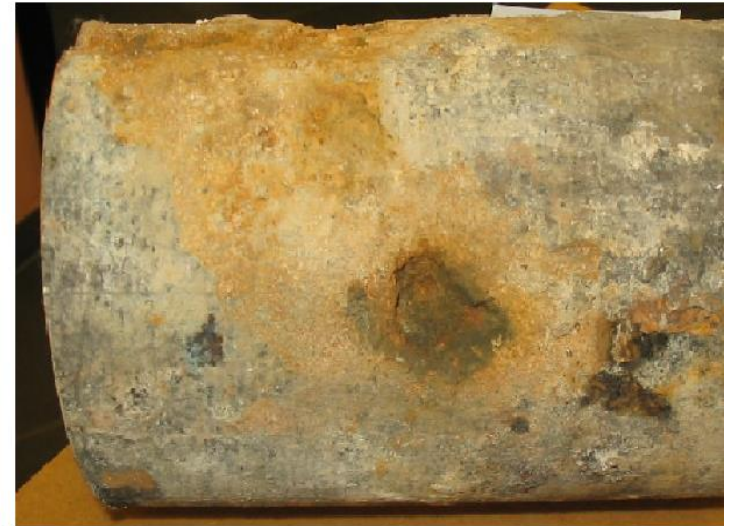
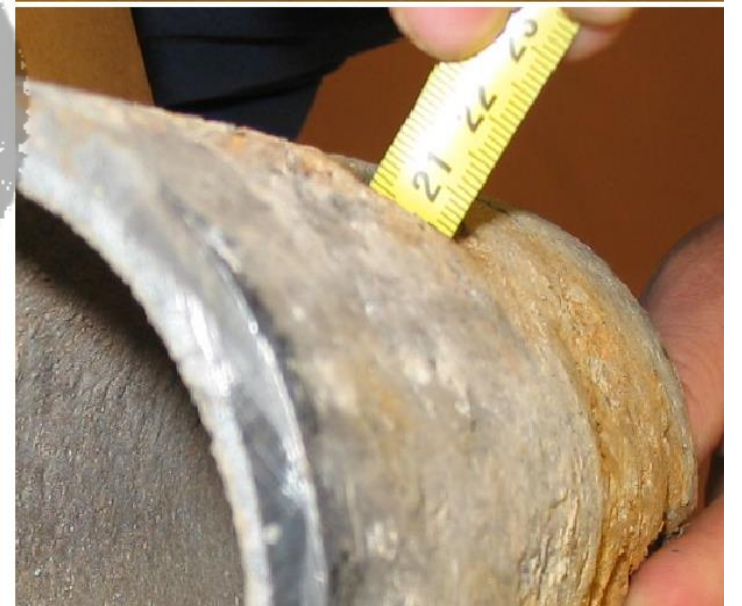
**CORROSIONES EN TUBERÍAS  
DE FUNDICIÓN NODULAR**

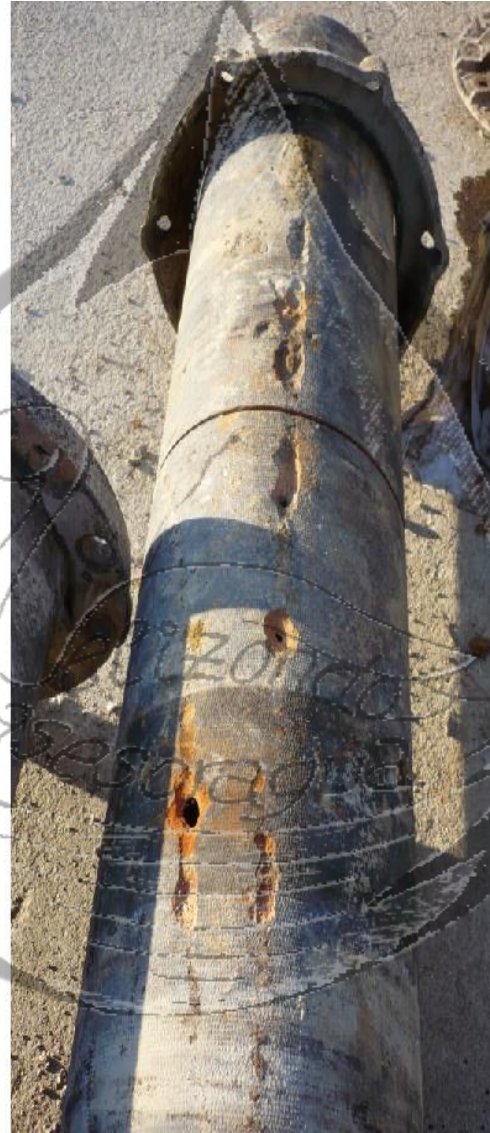
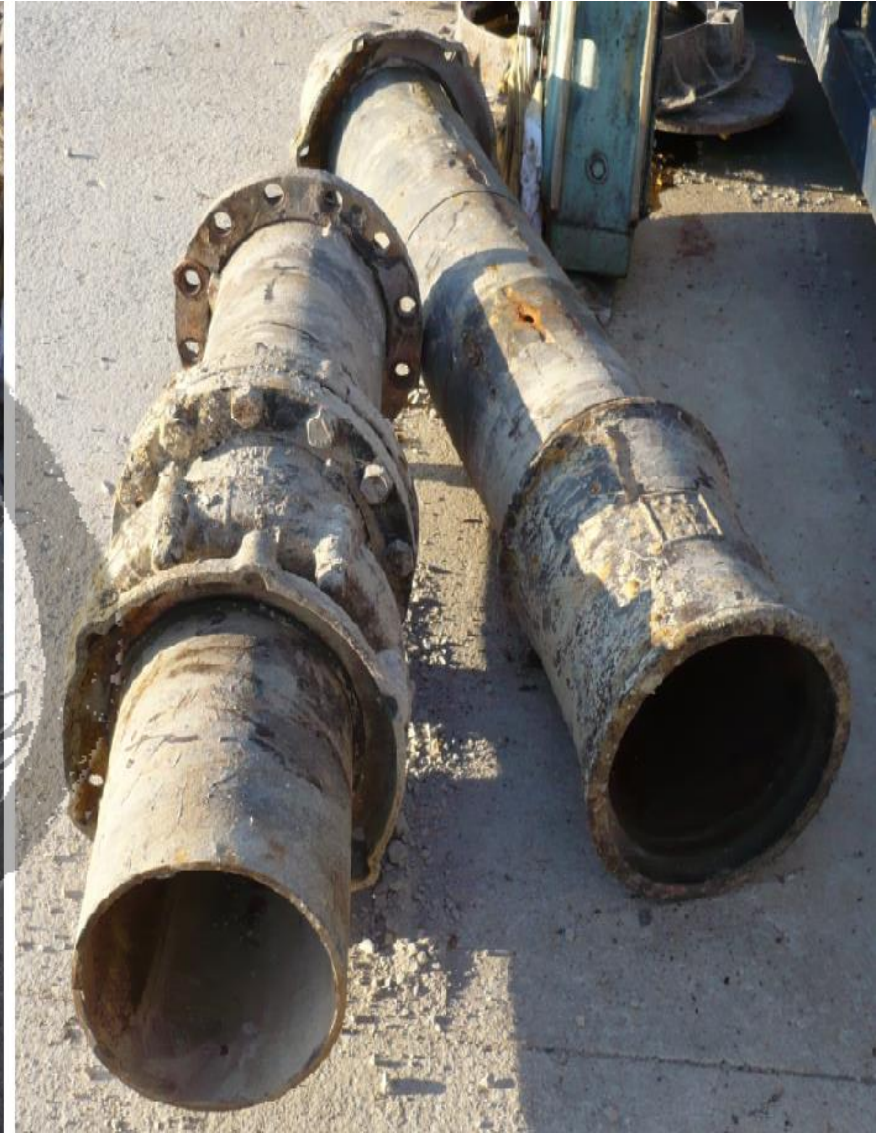
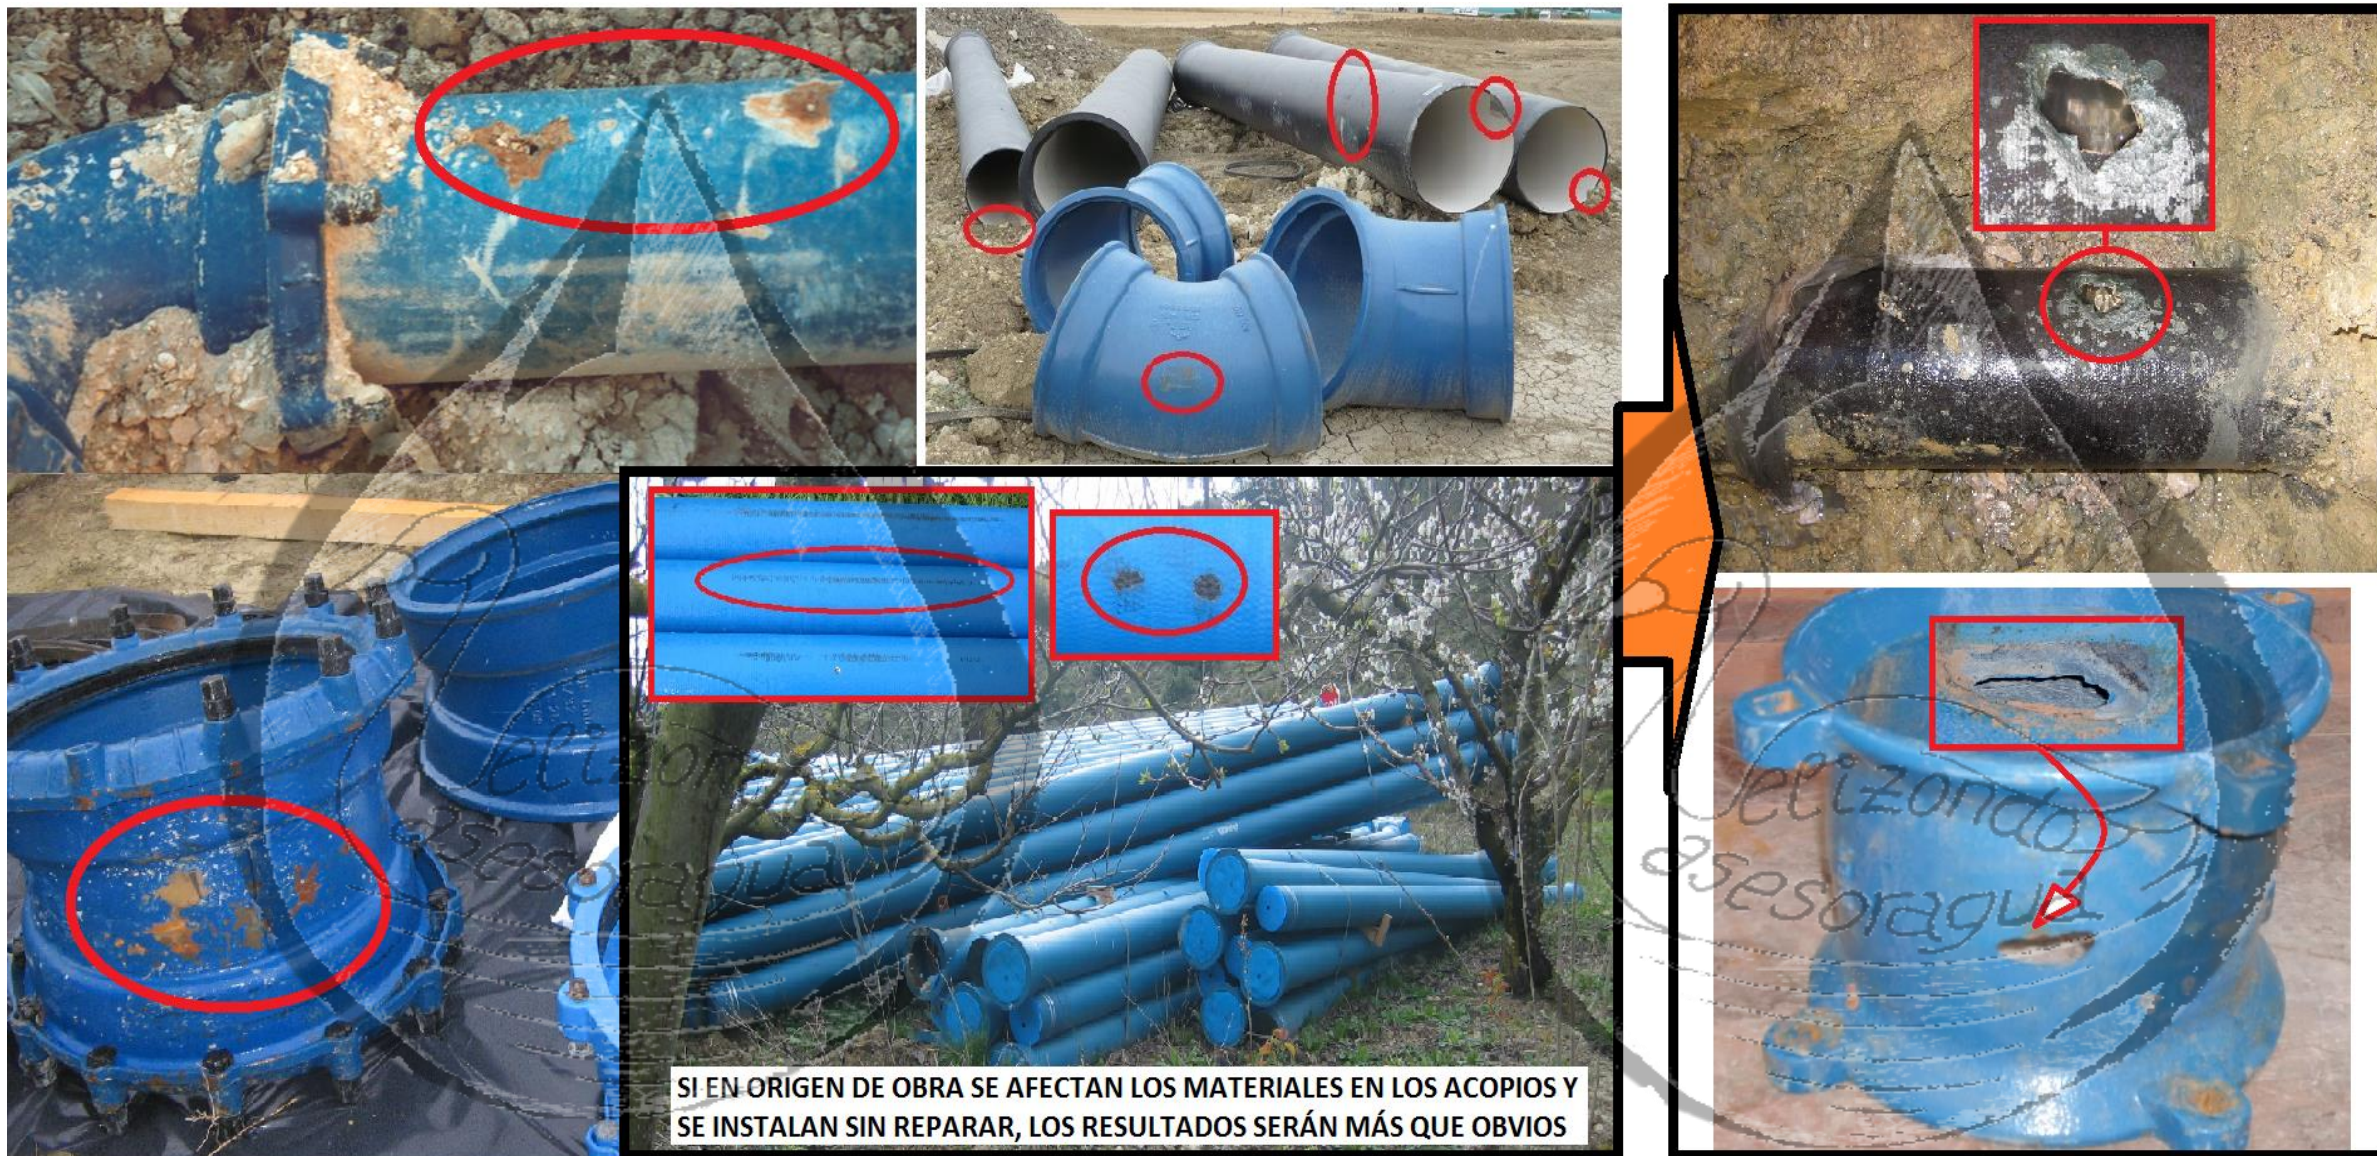
**APERTURA DE ZANJA POR LA DETECCIÓN DE FUGA EN TUBERÍA FN Y  
OBERVACIÓN DE CORROSIÓN GENERALIZADA QUE LLEVA A TENER  
QUE SUSTITUIR UN TRAMO Y GENERAR AVISO PARA RENOVACIÓN**

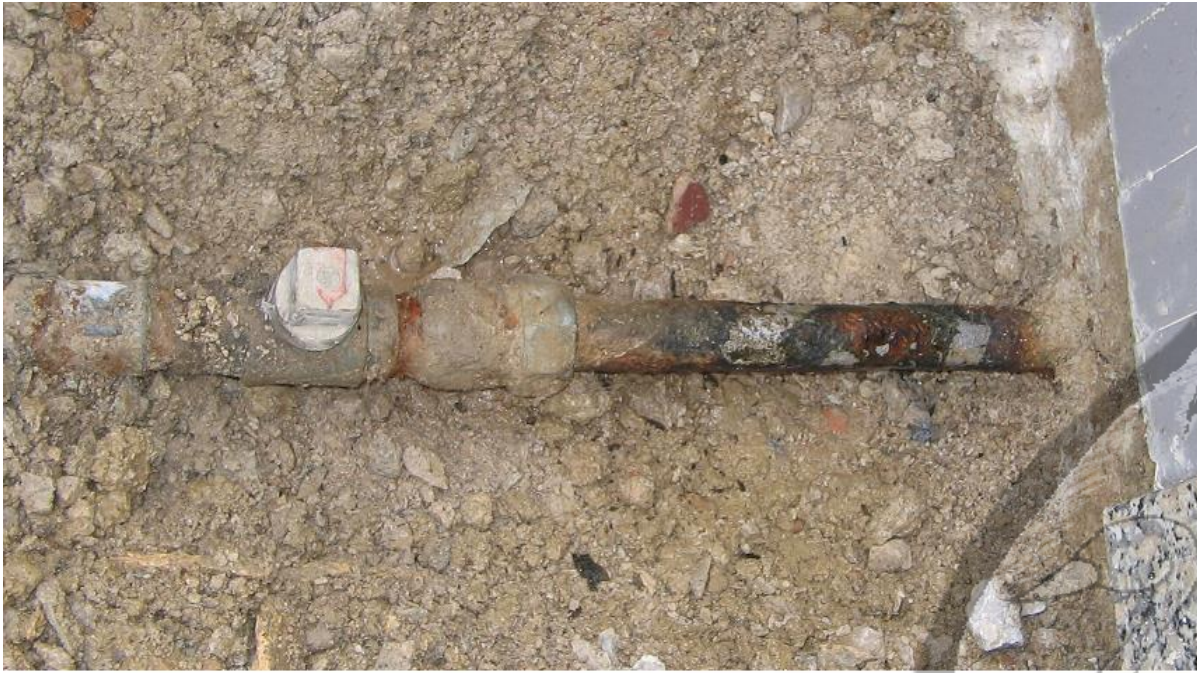
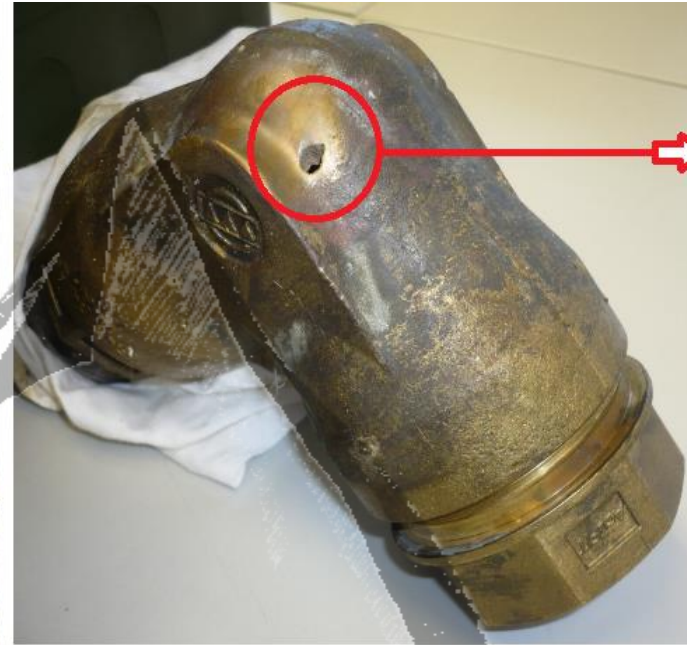
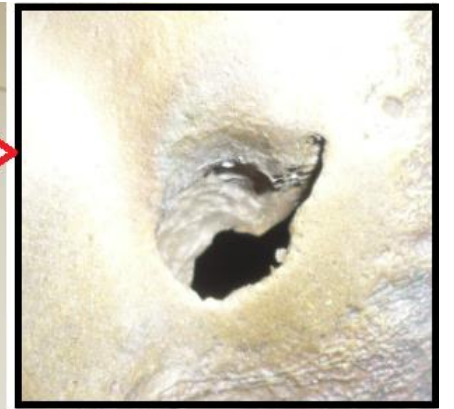
**CORROSIONES EN LOS  
PIECERÍOS METÁLICOS  
Y EN EL ACERO DE LOS  
TUBOS EMPLEADOS EN  
ACOMETIDAS VIEJAS**

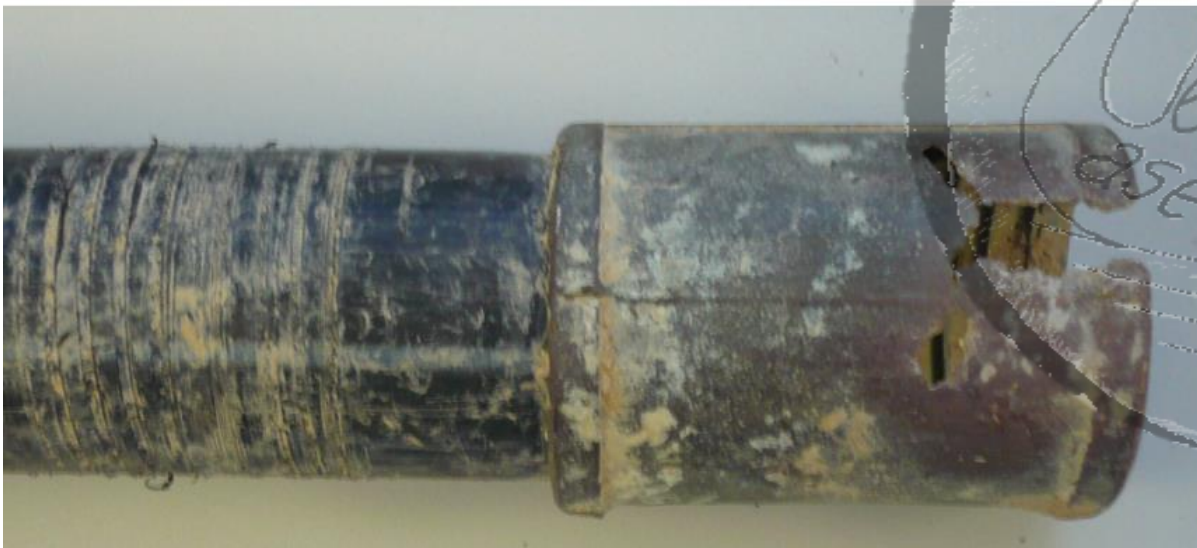
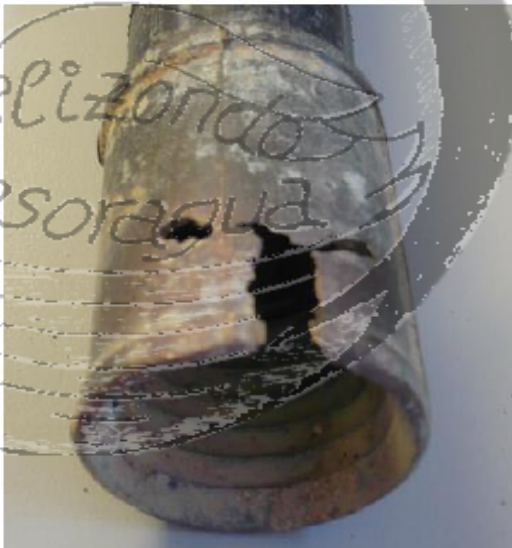
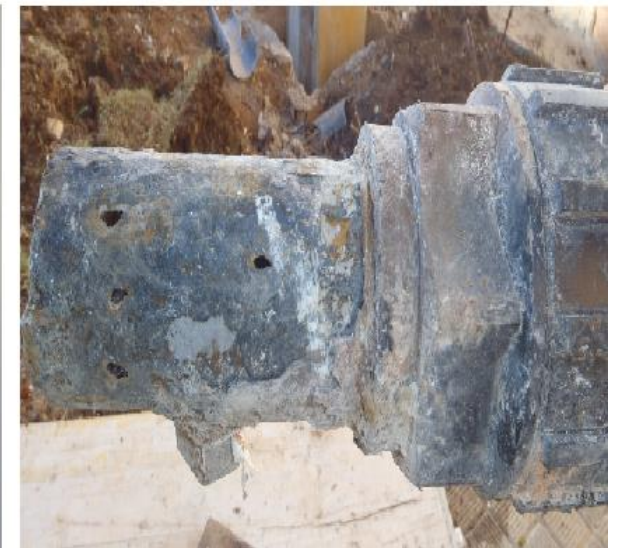
CORROSIONES QUE, LÓGICAMENTE, TAMBIÉN SE GENERAN EN LAS PROPIAS TORNILLERÍAS, CON LAS CORRESPONDIENTES AFECCIONES
