# **AFECCIONES EN LAS TUBERÍAS DE ABASTECIMIENTO DE AGUA**

**EJEMPLOS DE AFECCIONES POR LAS CONDICIONES INTERNAS DEL SERVICIO (SOBREPRESIONES y CAVITACIONES), POR FALLOS ESTRUCTURALES DEL MATERIAL, POR GENERACIÓN DE CORROSIONES Y EROSIONES, Y POR FACTORES DE CALIDAD DEL AGUA**

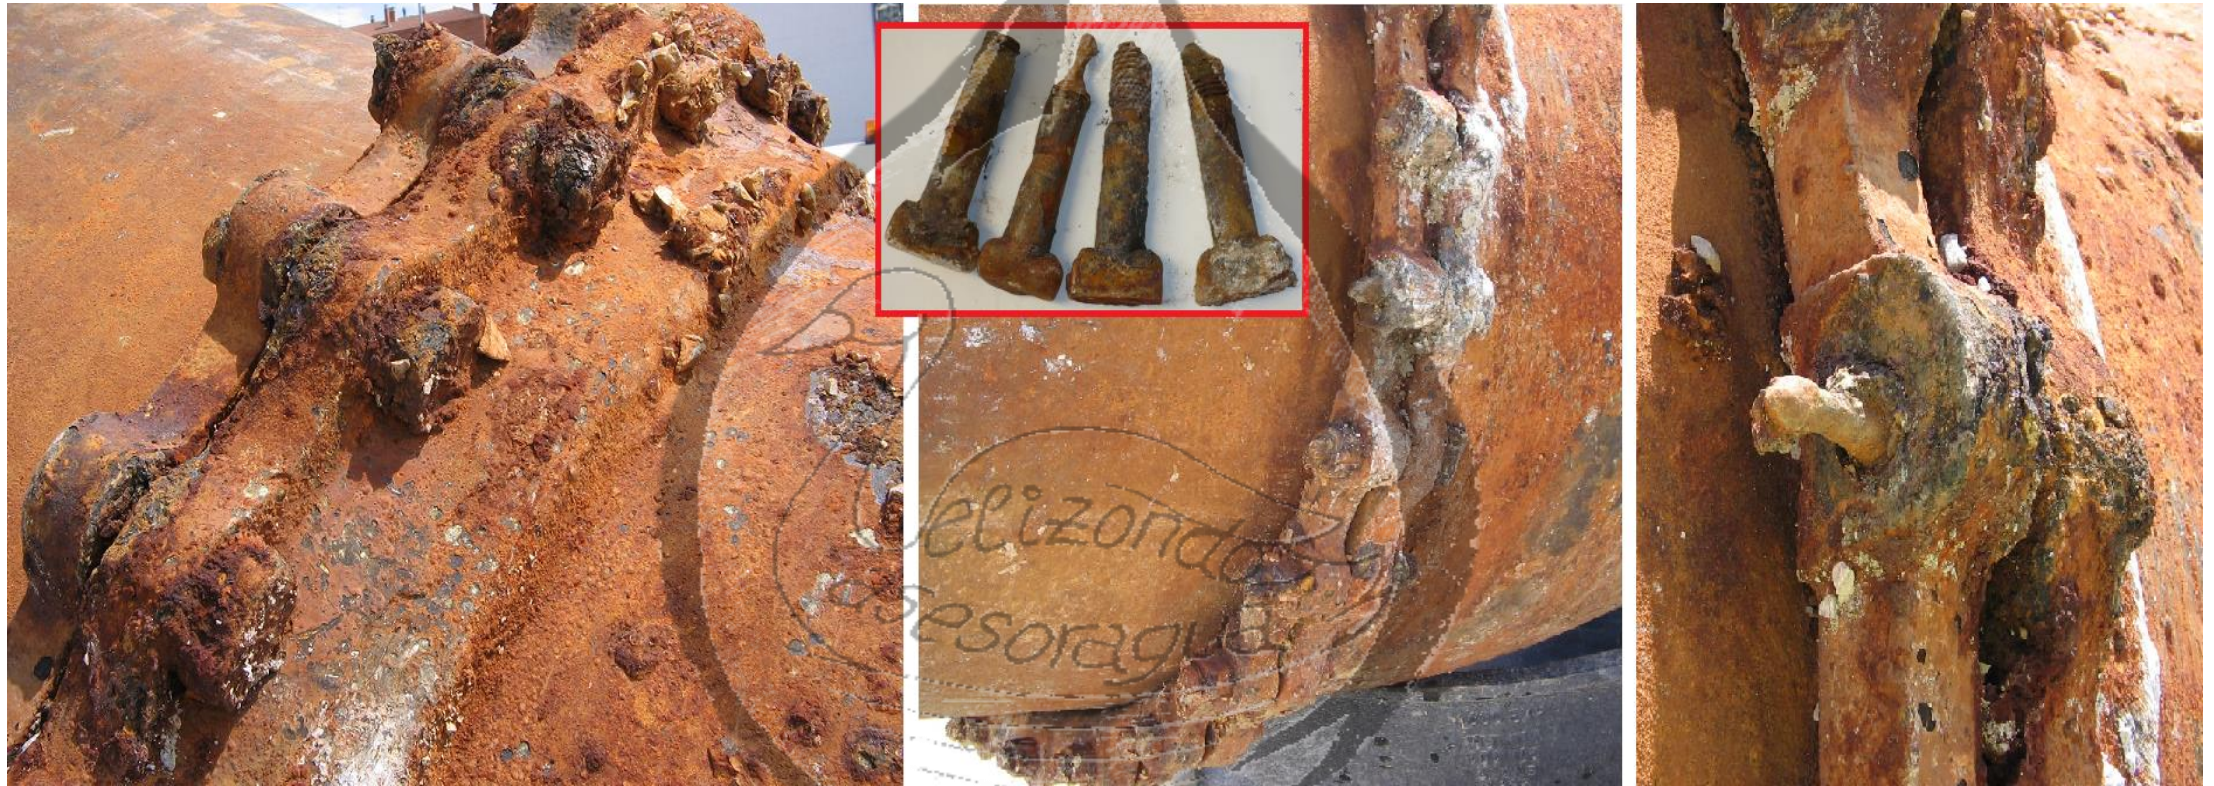
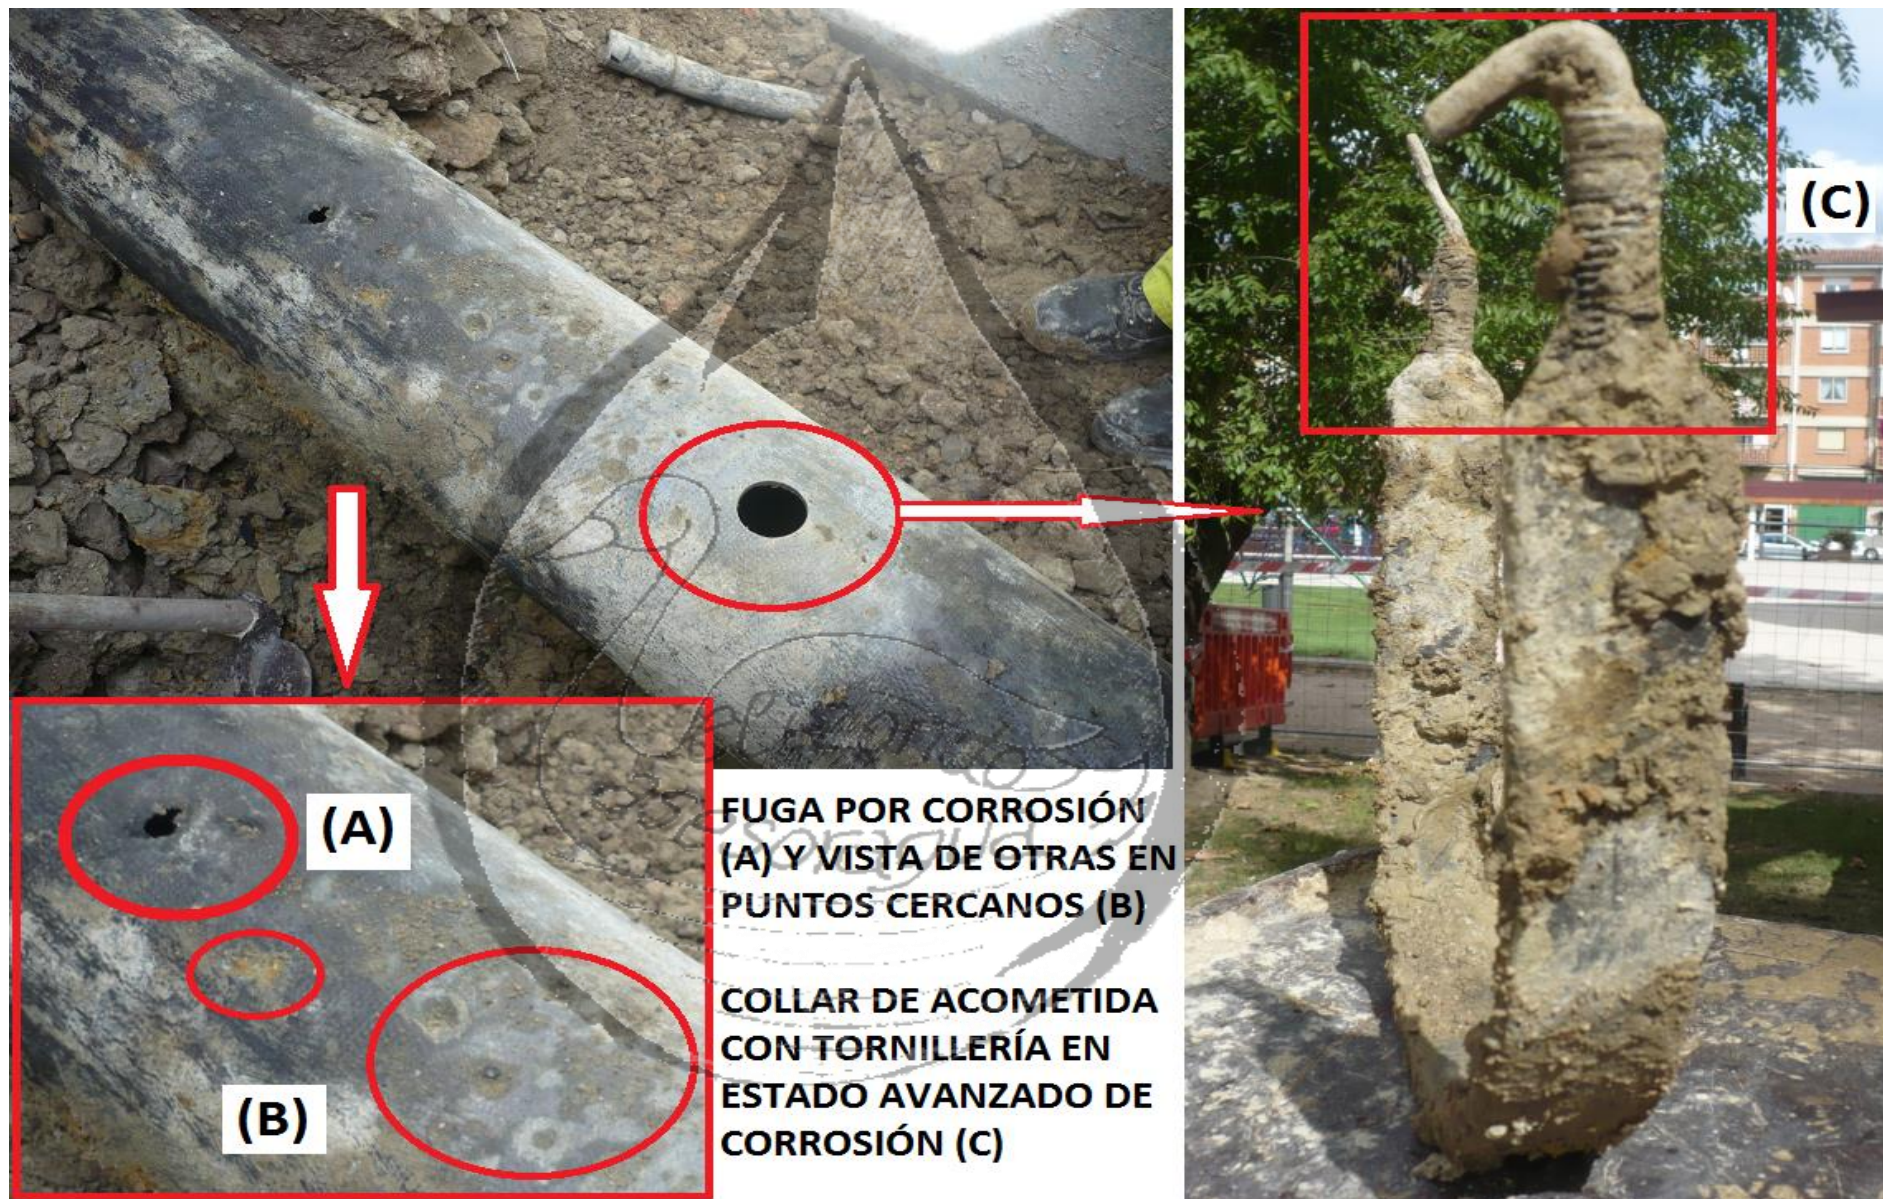
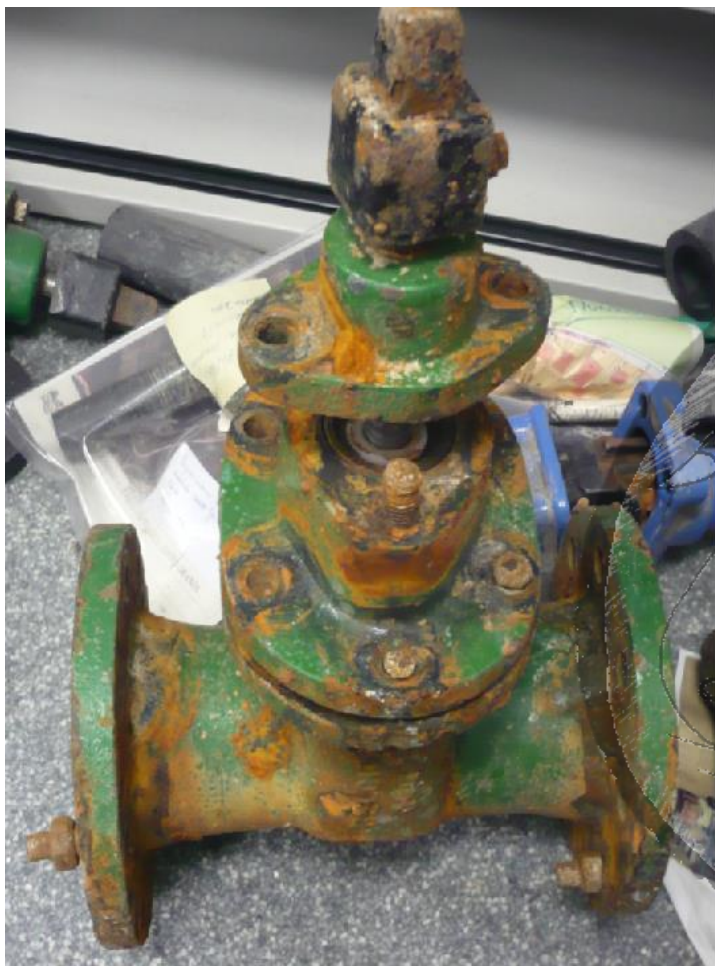
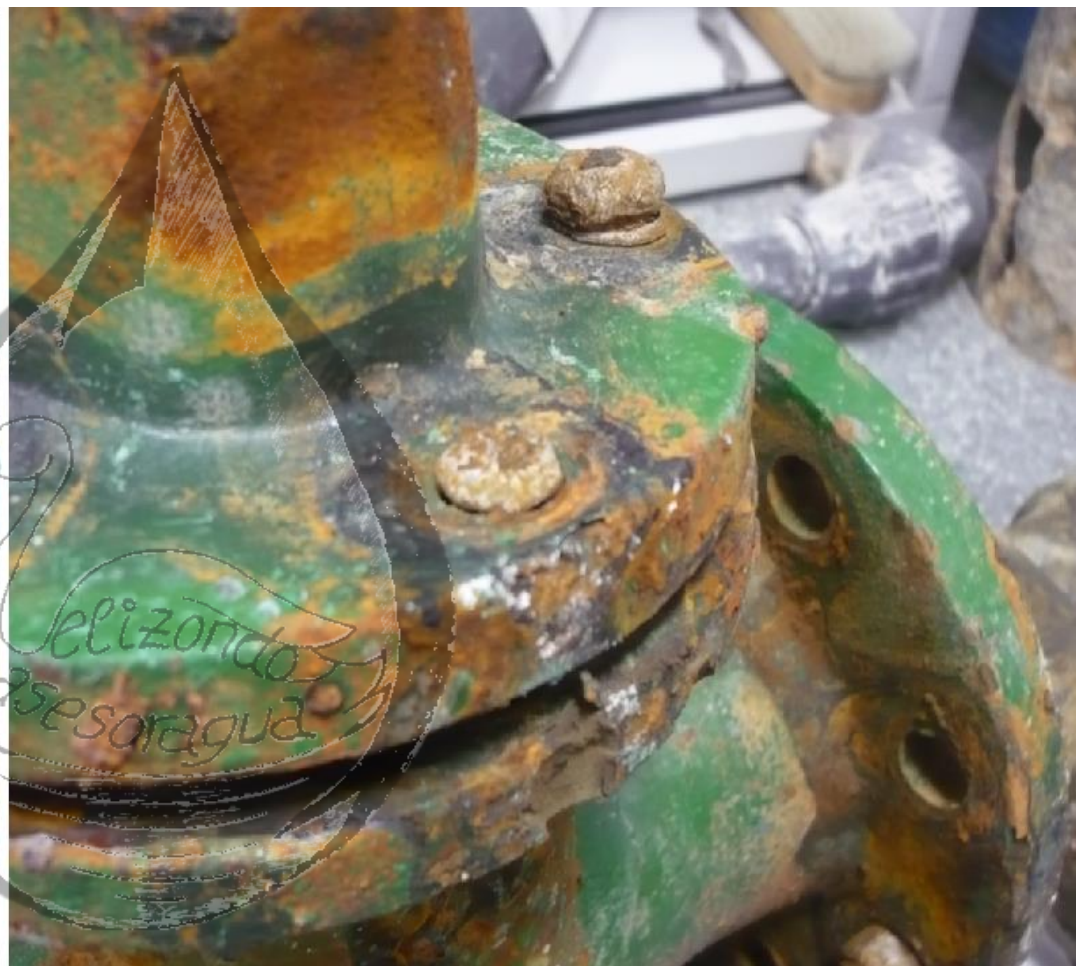
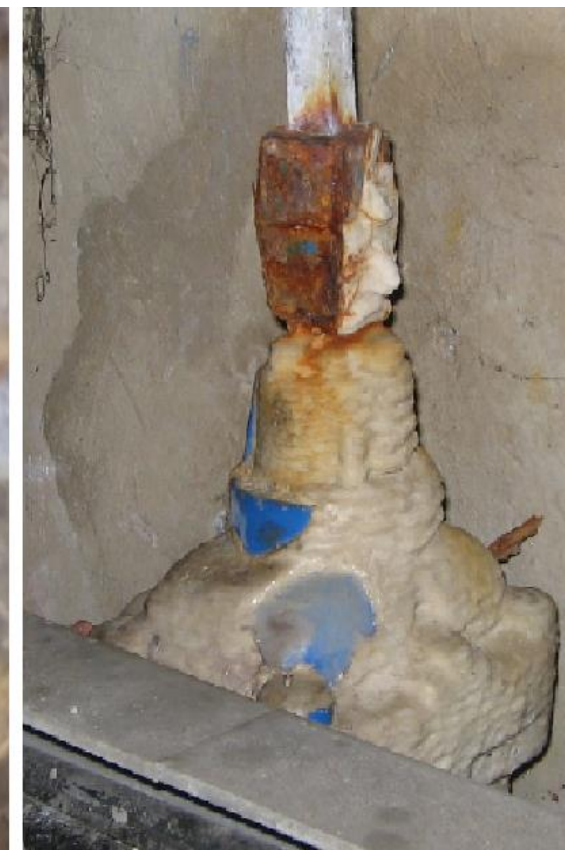
CORROSIONES QUE, LÓGICAMENTE, TAMBIÉN SE GENERAN EN LAS PROPIAS TORNILLERÍAS, CON LAS CORRESPONDIENTES AFECCIONES

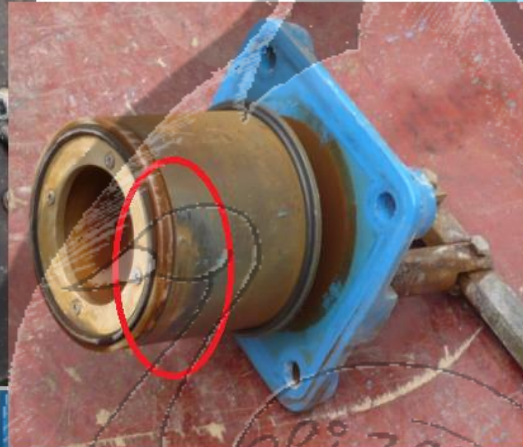
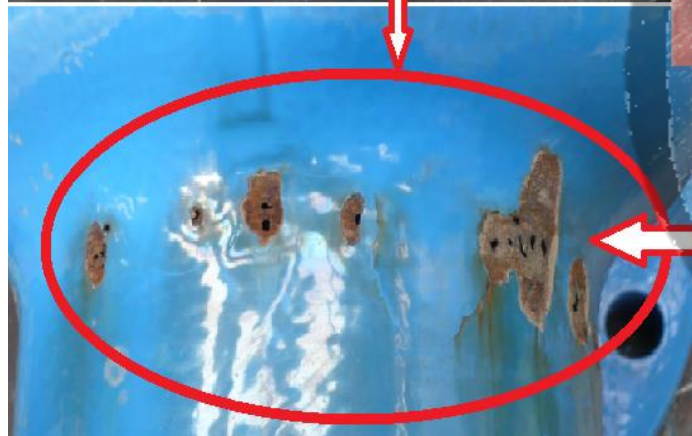
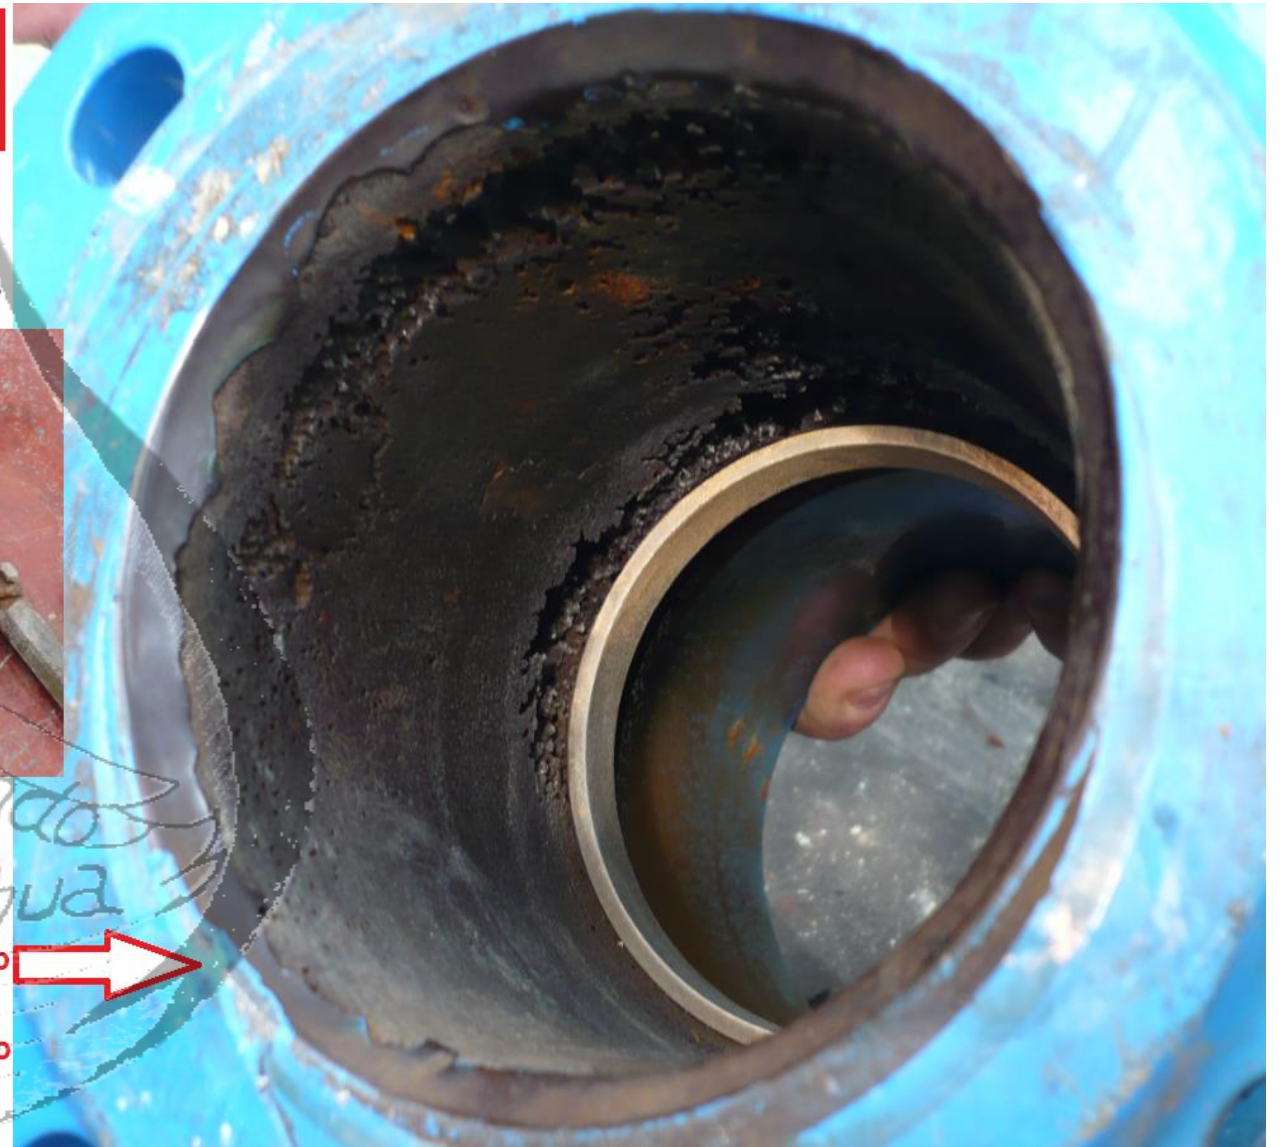
**EJEMPLO REAL FORMATIVO  
DE LAS CONSECUENCIAS DEL  
FENÓMENO DE CAVITACIÓN**

Cuerpo de válvula de flotador  
(tipo ángulo) afectada por la  
cavitación, y regulador interior

Lo que puede parecer a simple  
vista corrosión, corresponde a  
un proceso interior destructivo  
de material por la cavitación,  
de modo constante/progresivo

UNA VEZ VERIFICADA (INCLUSO ANTES DE PROVOCAR EL DAÑO IRREVERSIBLE, SE PUEDE DETECTAR POR EL RUIDO GENERADO INTERNAMENTE POR LA IMPLOSIÓN DE LAS BURBUJAS), NO SE SOLVENTA CON SUSTITUCIONES SIN MÁS. DEBE ANALIZARSE PARA EVITAR QUE SE PRODUZCA, BIEN REDISEÑANDO LAS IMPLANTACIONES Y/O INSTALANDO MATERIALES MÁS ADECUADOS.

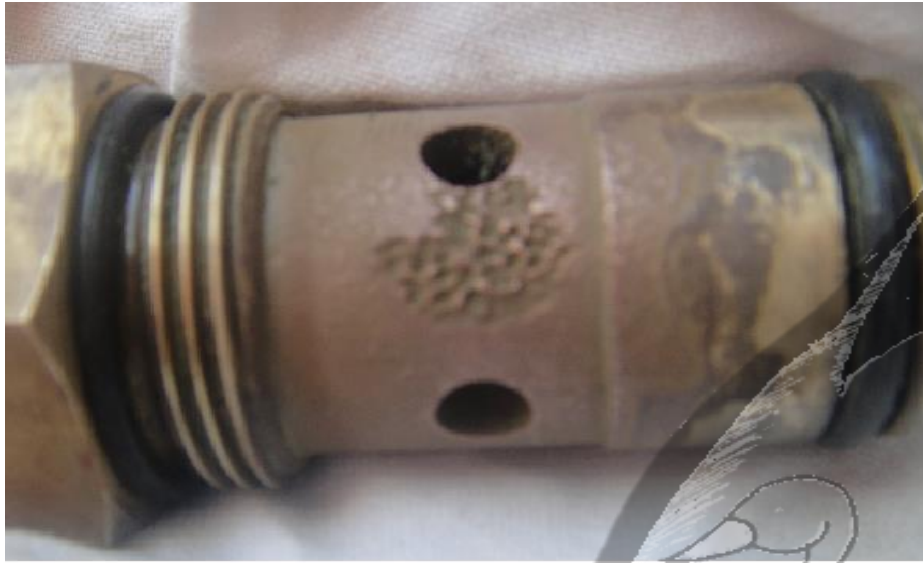
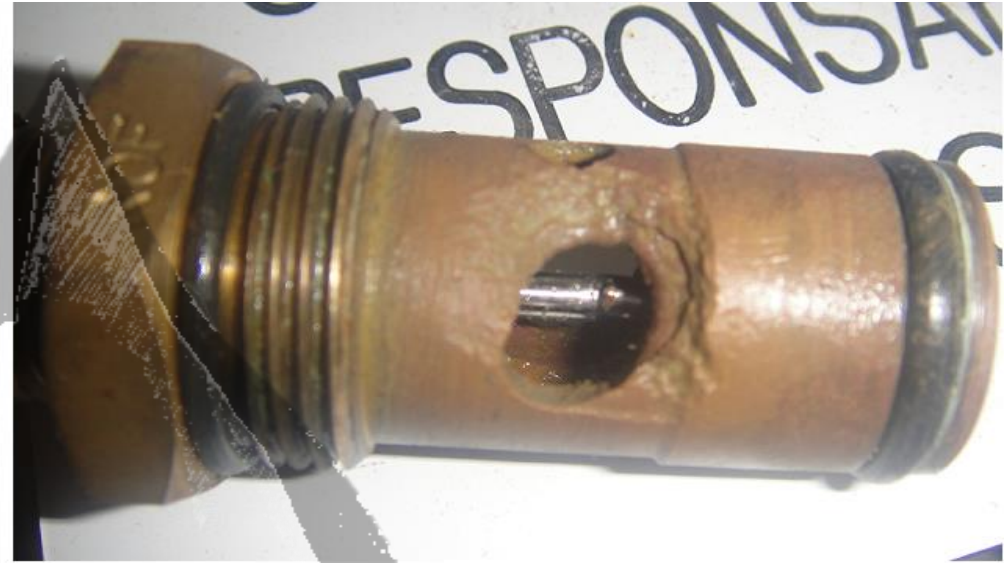
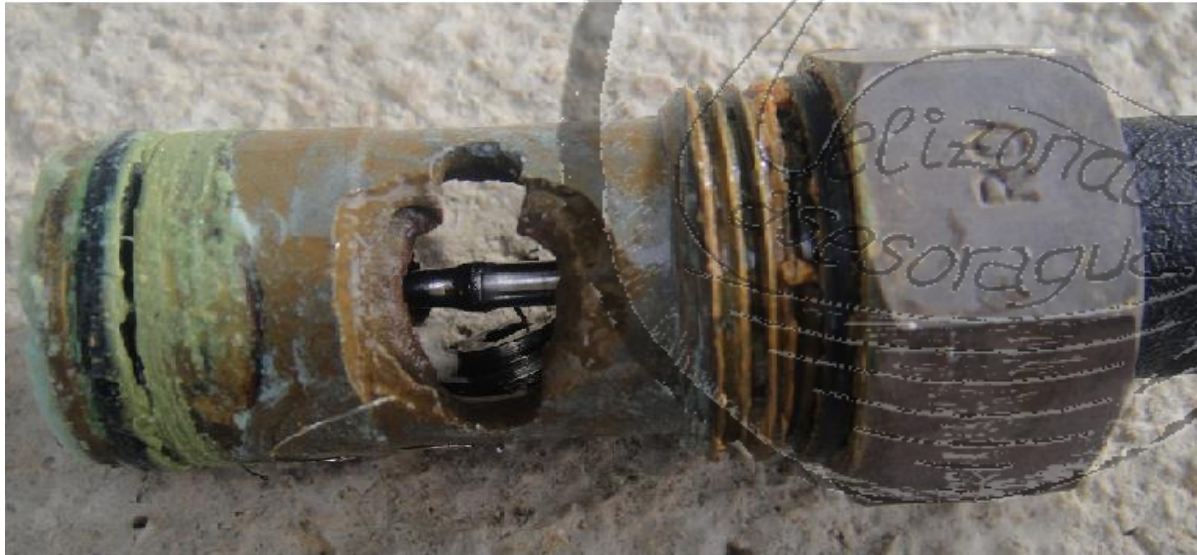
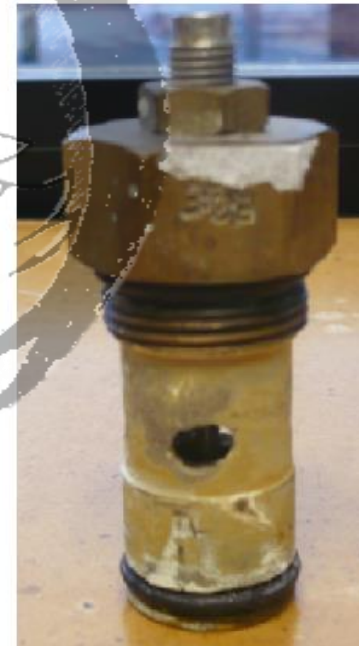
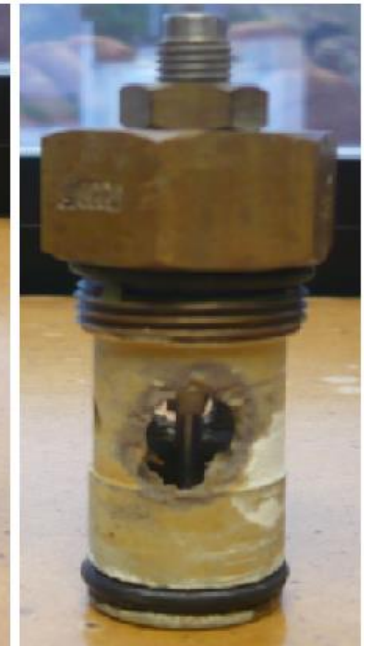
**AFECCIONES CAVITACIÓN EN VÁLVULAS AGUJA EN AUTOMÁTICAS**

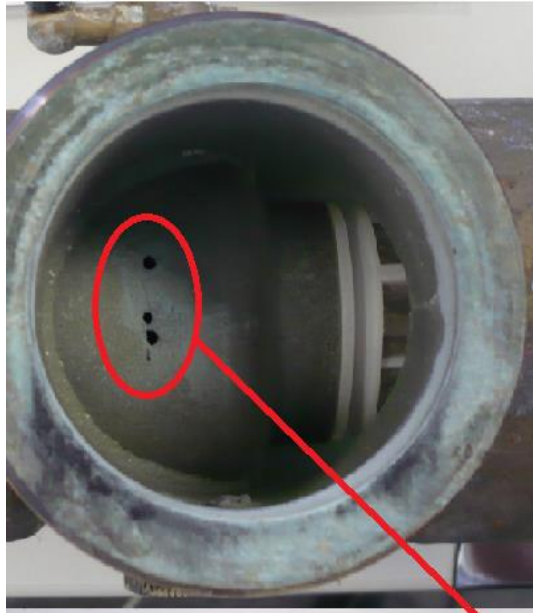
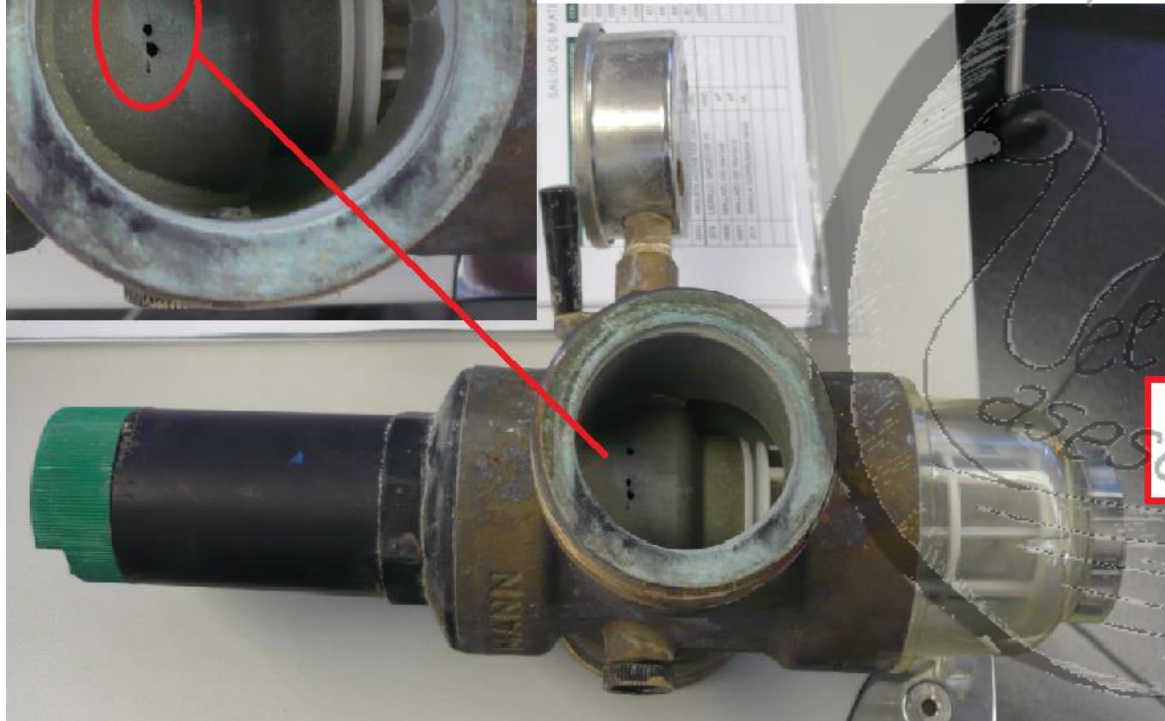
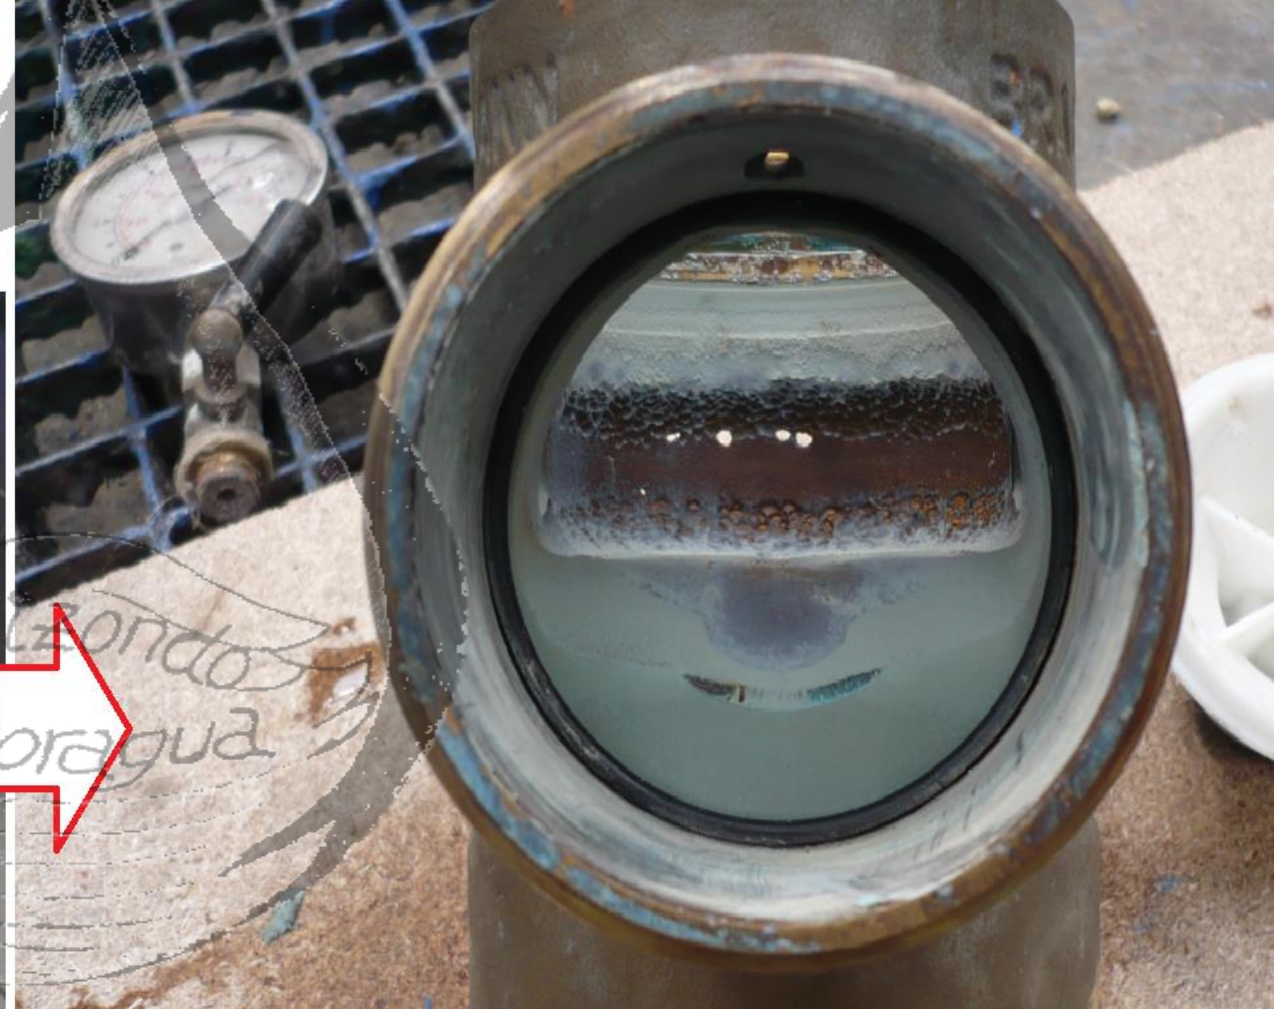
**CAVITACIÓN EN INTERIOR REDUCTOR  
DE PRESIÓN DE PEQUEÑO DIÁMETRO  
(EN CIRCUITO SECUNDARIO PARA LA  
REGULACIÓN DE CAUDAL MÍNIMO)**

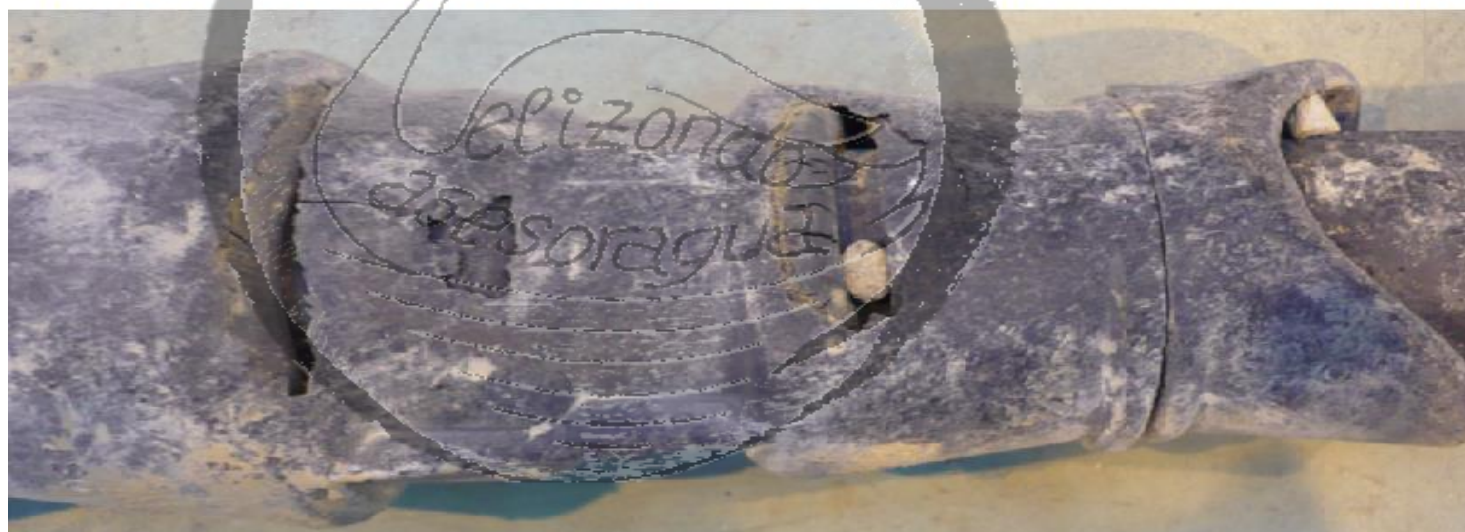
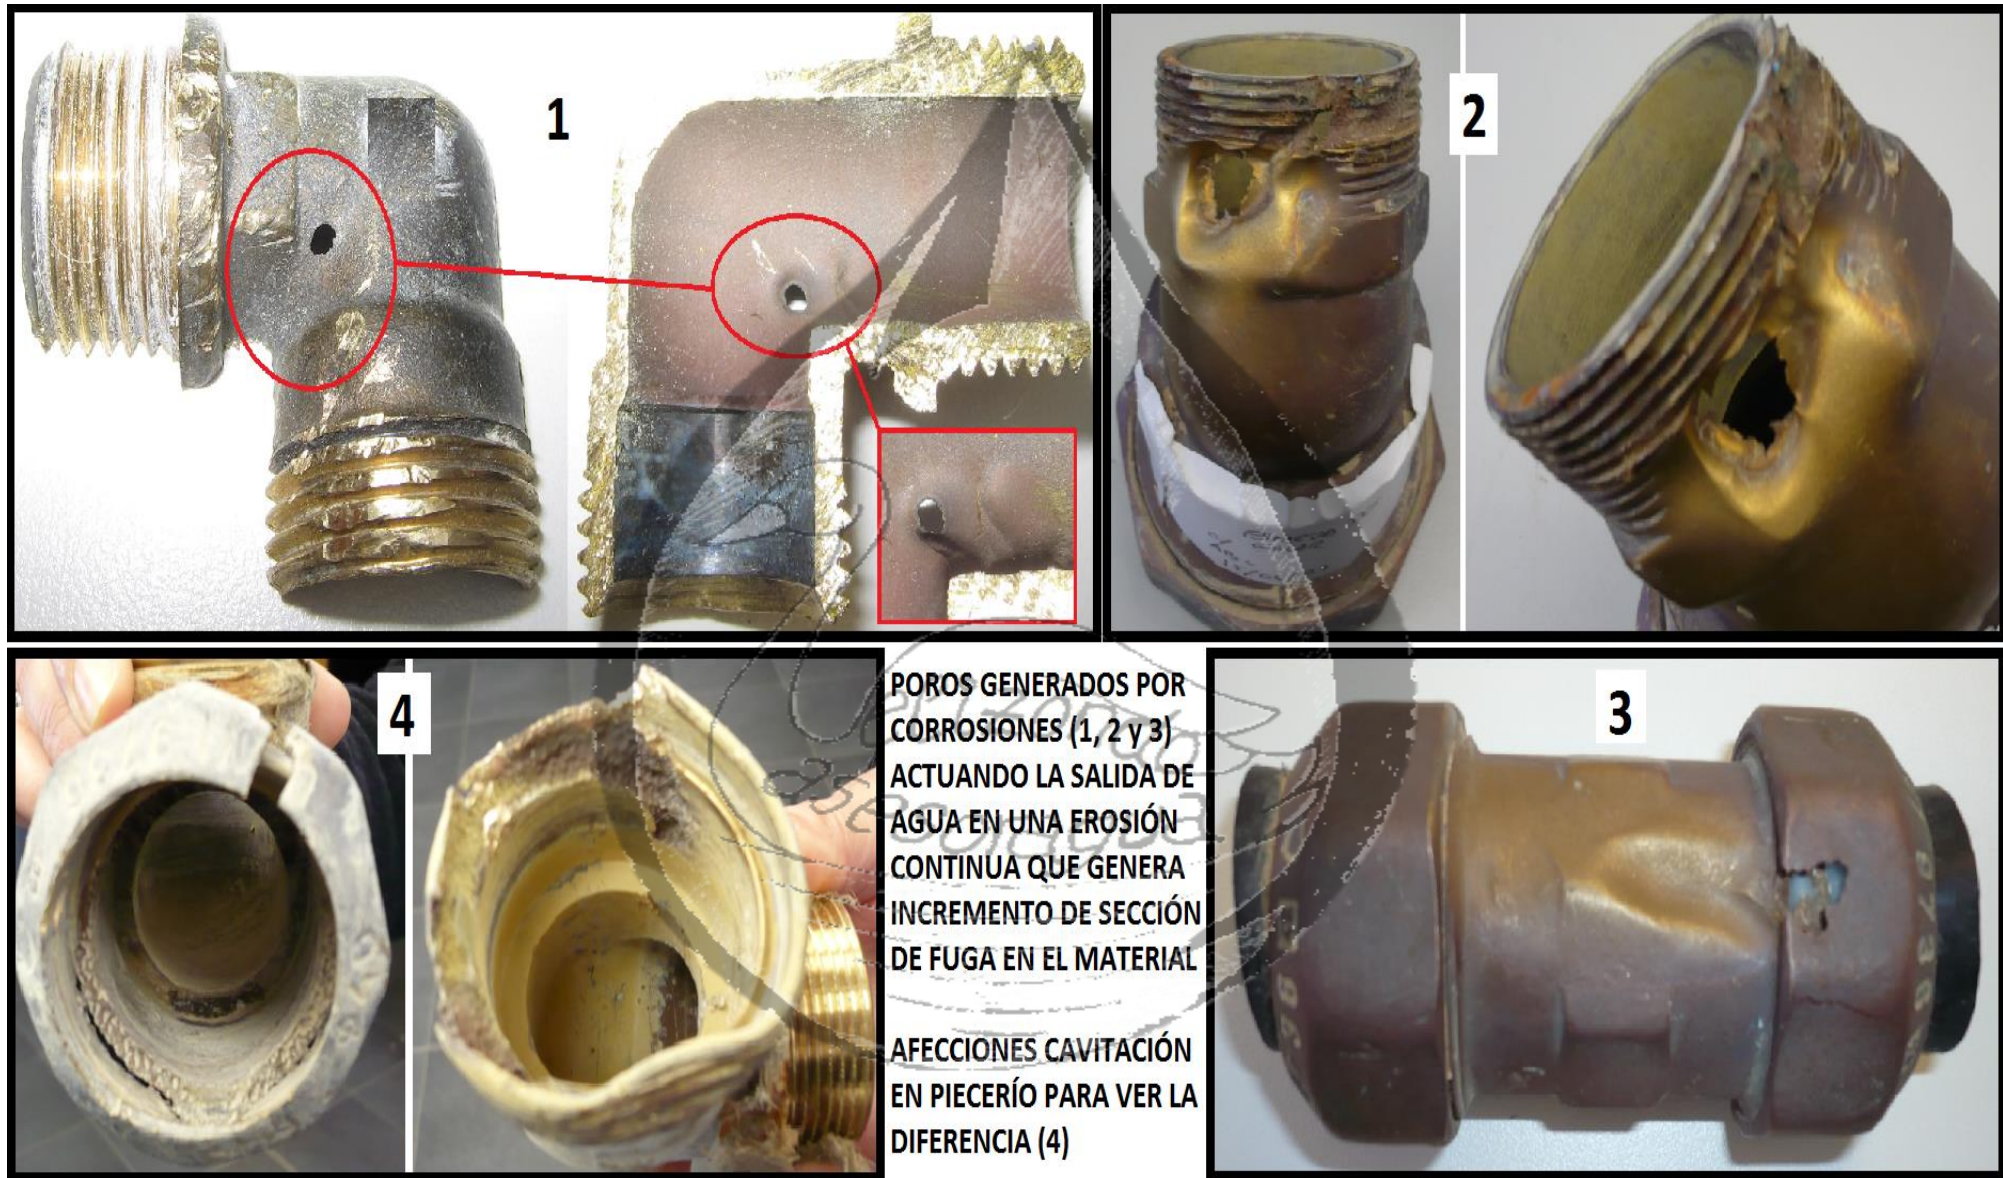
**EROSIONES EN PIECERÍO POLIETILENO POR EL "LIMADO" DE FUGA INICIAL**

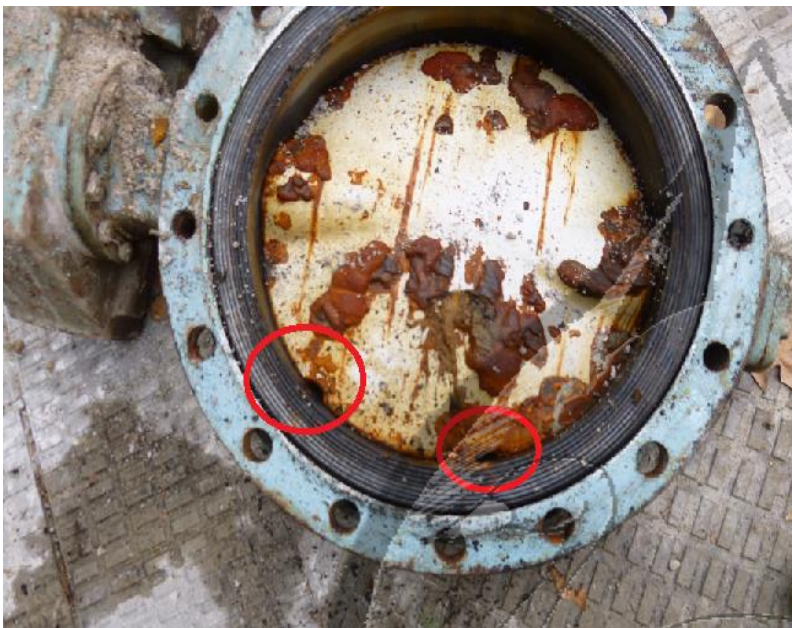
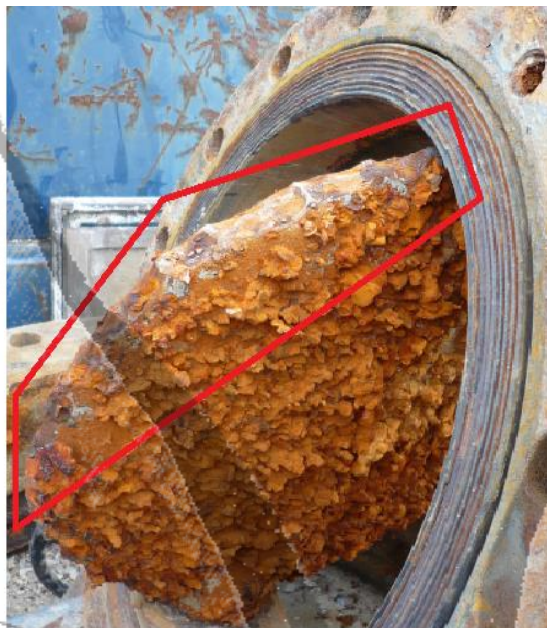
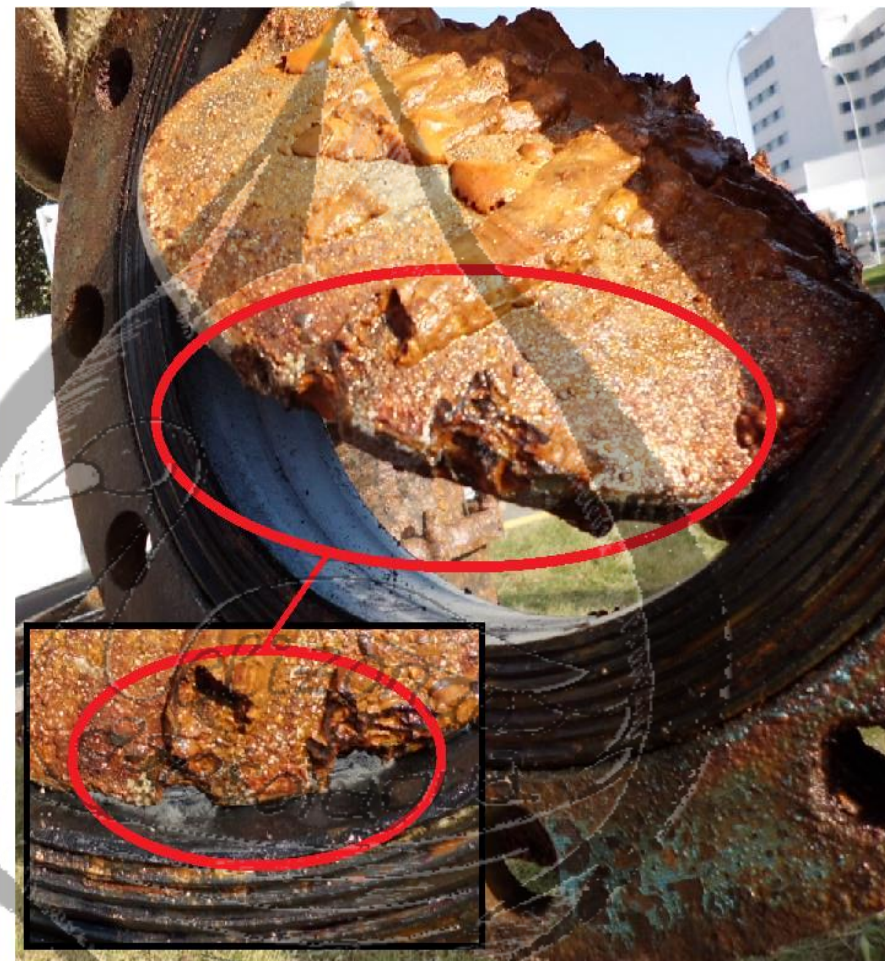
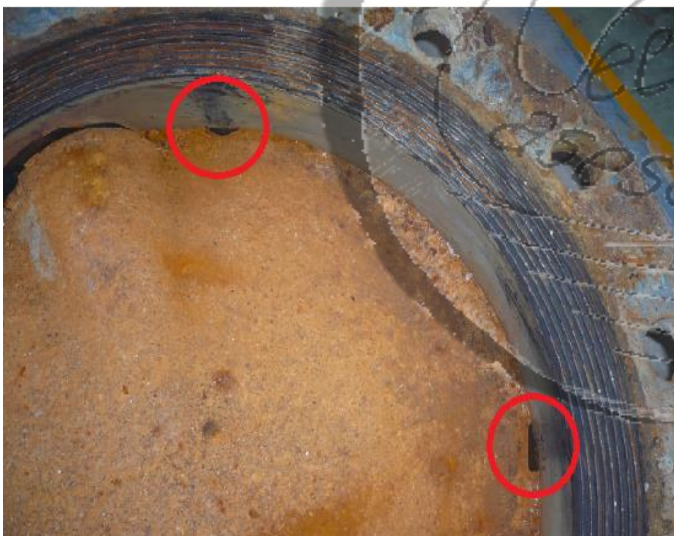
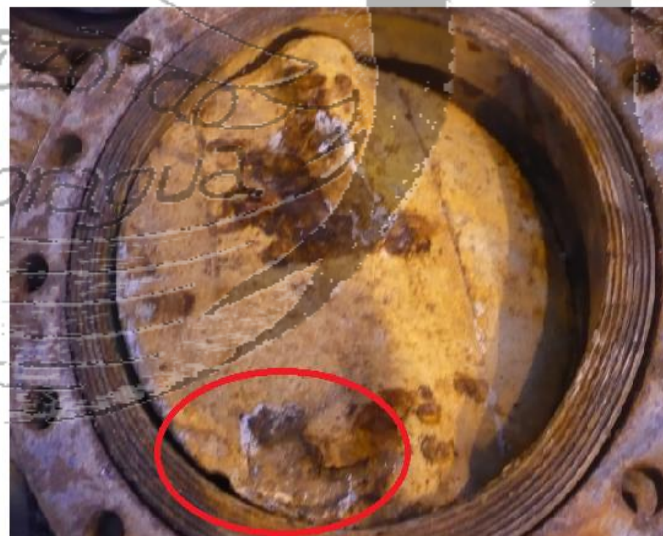
**AFECCIONES EN LAS "LENTEJAS" DE OPERACIÓN DE VÁLVULAS DE MARIPOSA POR EL EFECTO DE CAVITACIONES Y EROSIONES**

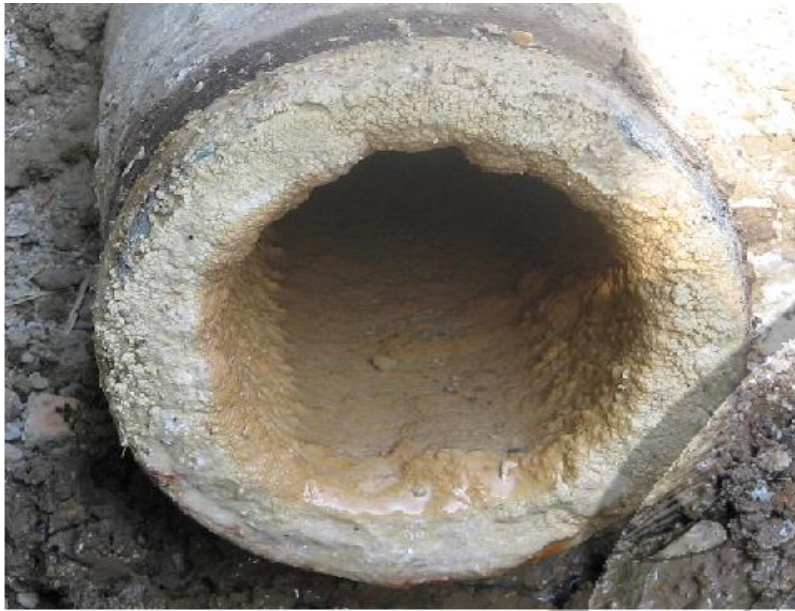
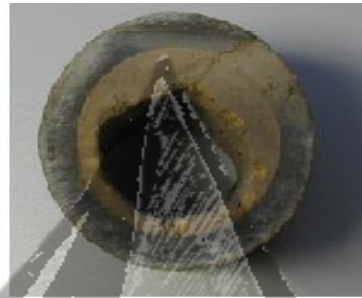
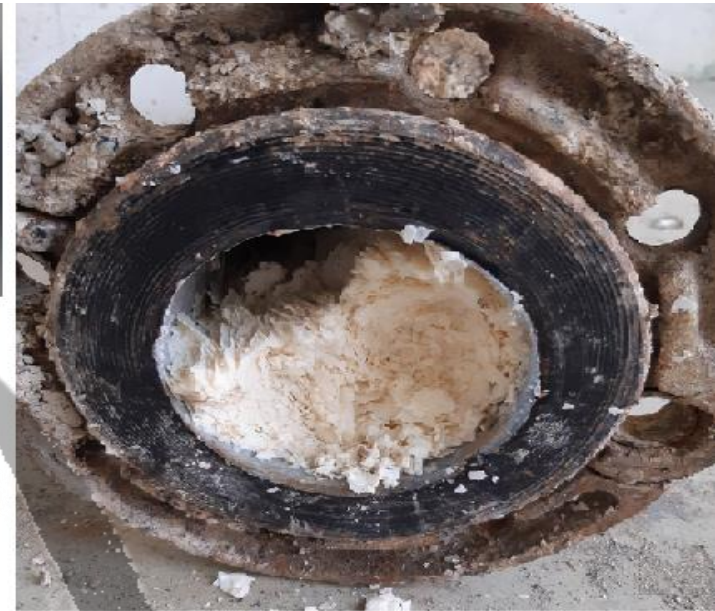
OTRA DE LAS AFECCIONES RECURRENTE NO OBSERVADAS DIRECTAMENTE (A SIMPLE VISTA) YA QUE SE DESARROLLAN INTERNAMENTE, ES LA **INCRUSTACIÓN CÁLCICA** QUE, EN FUNCIÓN DE LA DUREZA DEL AGUA, TENDRÁ UN AVANCE MUCHO MAYOR CONTRA MAYOR SEA AQUELLA.

ESTE FENÓMENO ORIGINA LA PAULATINA REDUCCIÓN DE LA SECCIÓN HIDRÁULICA (INTERIOR) CON SUS CORRESPONDIENTES PROBLEMAS AL SUMINISTRO, QUE SE DETECTAN CUANDO SE VERIFICAN, SIENDO UNA ESTRATIFICACIÓN TAN DURA QUE HACE MUY PROBLEMÁTICA LA REGENERACIÓN DE LA SECCIÓN ORIGINAL (en pequeños diámetros se suele recurrir a renovar la tubería).

**INCRUSTACIONES  
CÁLCICAS EN TODO  
TIPO DE TUBERÍA Y  
DIMENSIÓN**

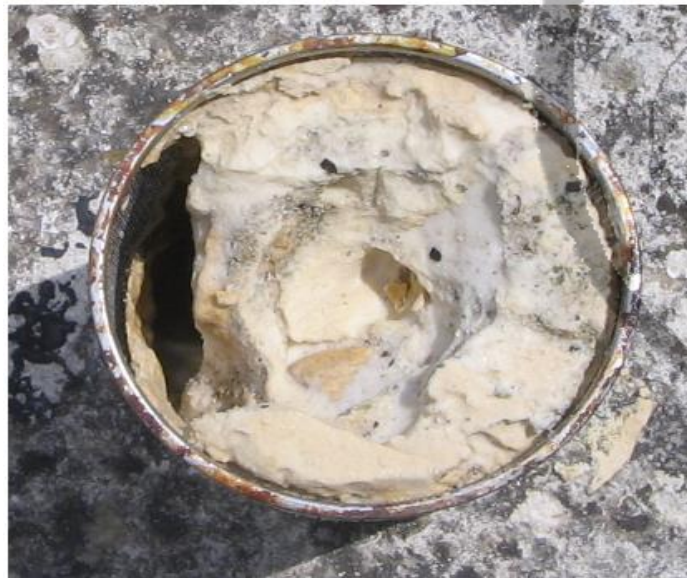
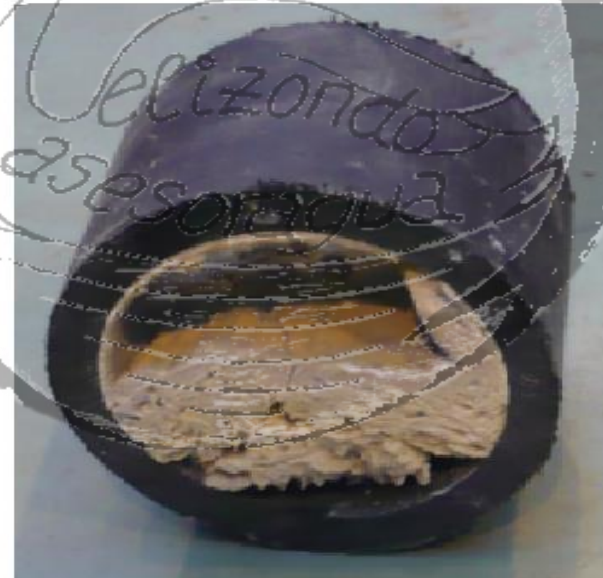
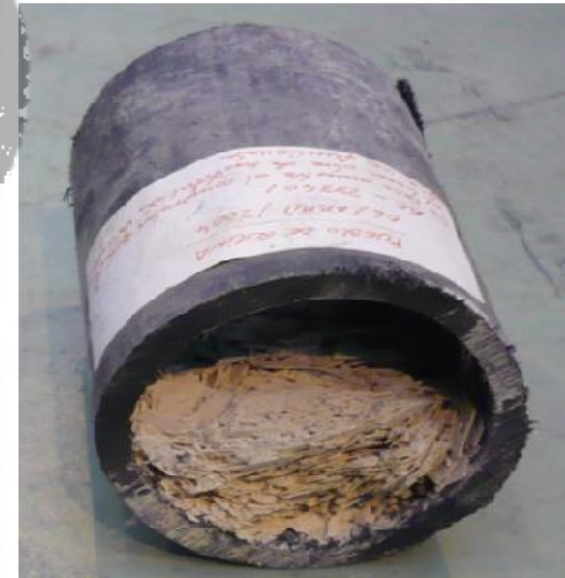
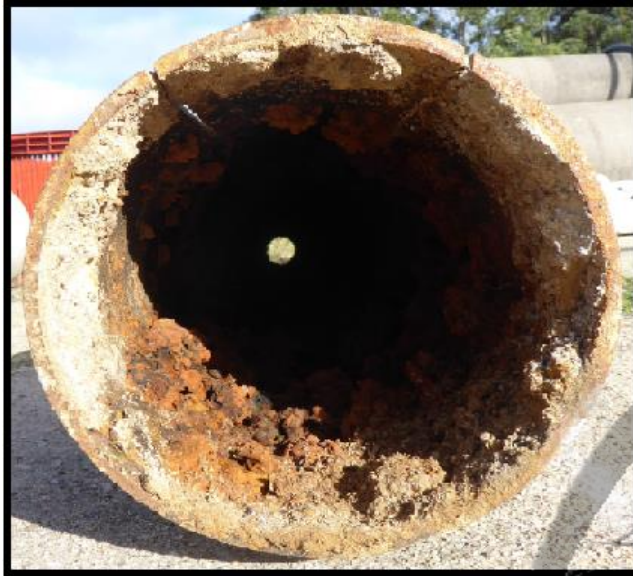
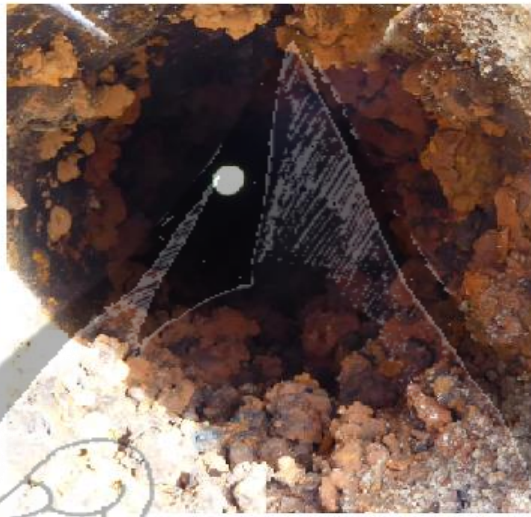
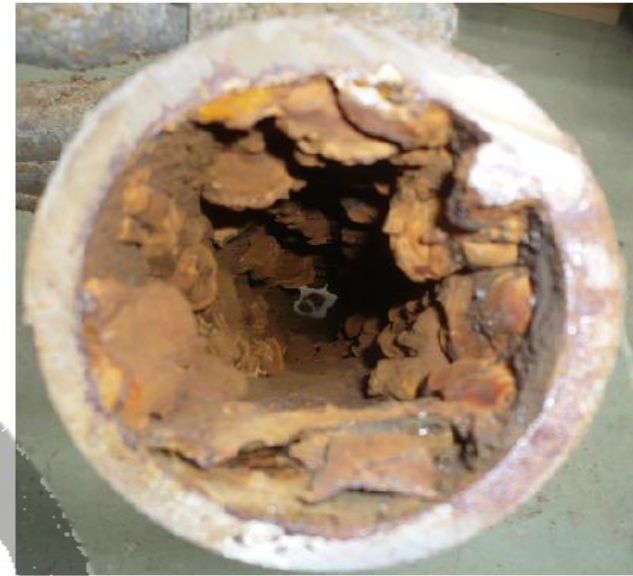
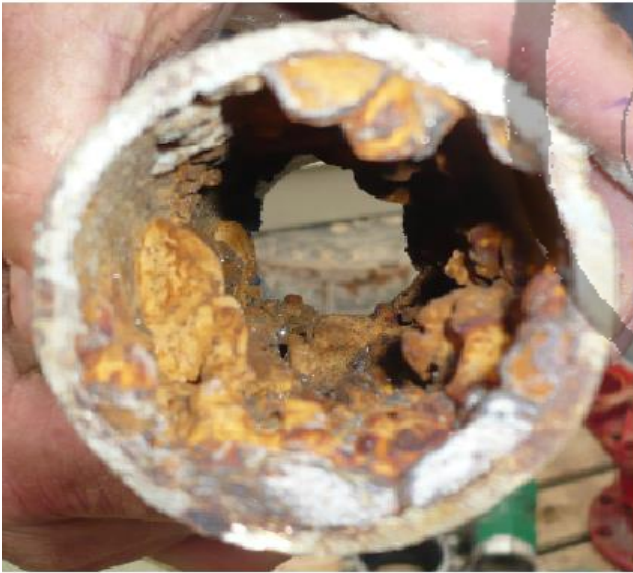
elizon  
asesordeagua  
**TUBERCULACIONES  
EN INTERIOR DE LAS  
TUBERÍAS DE AGUA**
