# **AFECCIONES EN LAS TUBERÍAS DE ABASTECIMIENTO DE AGUA**

**EJEMPLOS DE AFECCIONES POR LAS CONDICIONES INTERNAS DEL SERVICIO (SOBREPRESIONES y CAVITACIONES), POR FALLOS ESTRUCTURALES DEL MATERIAL, POR GENERACIÓN DE CORROSIONES Y EROSIONES, Y POR FACTORES DE CALIDAD DEL AGUA**

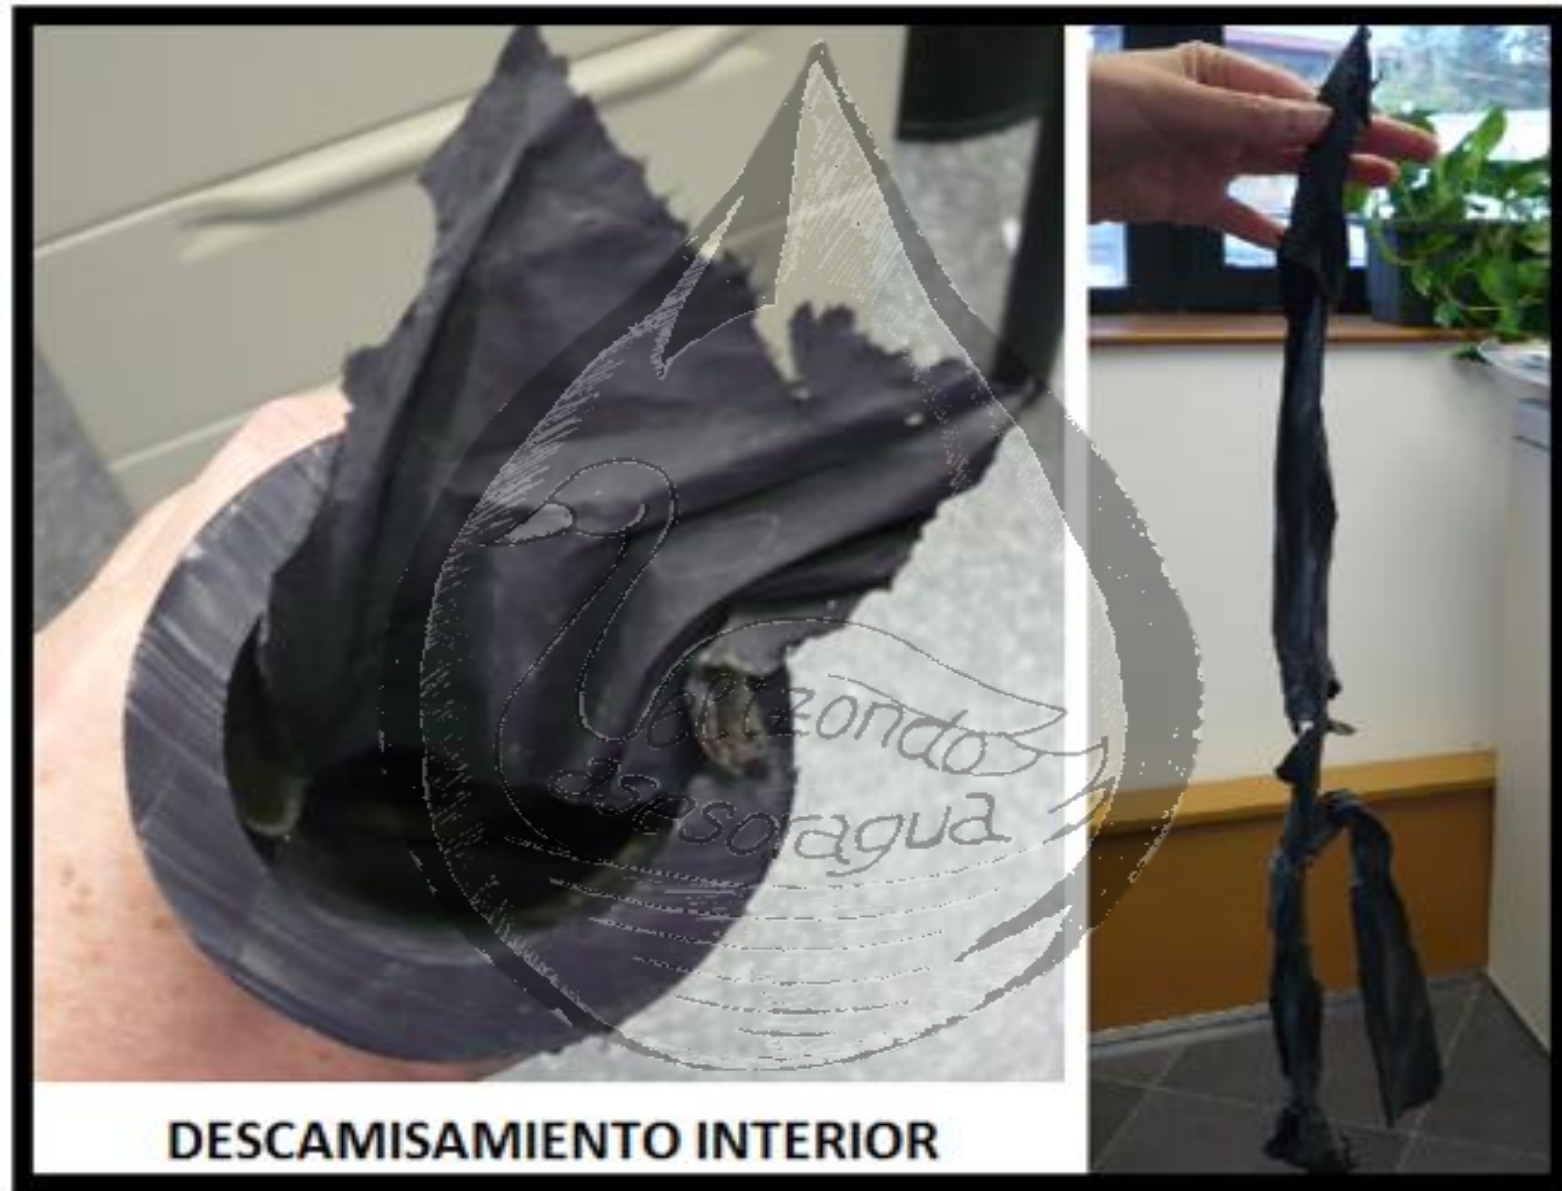
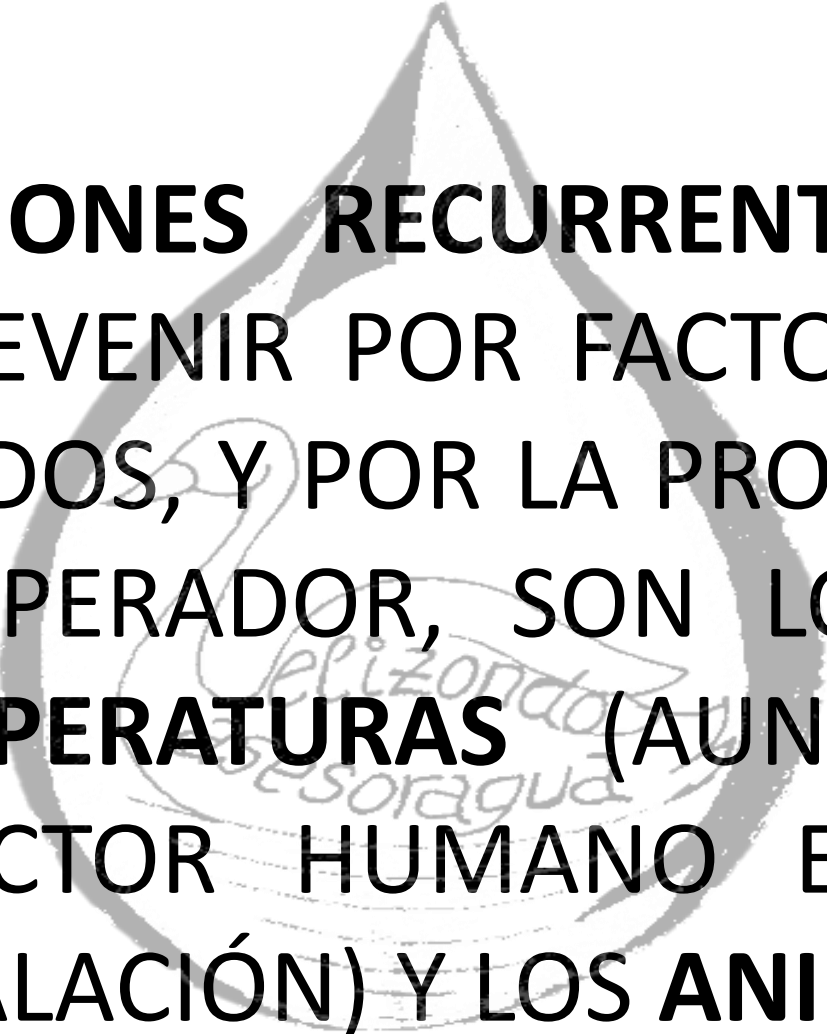
UNA AFECCIÓN IMPORTANTE QUE SE DESARROLLA EN TUBERÍAS DE POLIETILENO IMPLANTADAS HACE DÉCADAS, Y QUE PARECE DEBERSE A EFECTOS DERIVADOS DEL CLORO EN EL AGUA (ES LO QUE HE PODIDO OIR DESDE ALGUNA EMPRESA QUE LO HA SUFRIDO, Y SUFRE, EN BUENA MEDIDA) ES EL “**DESCAMISAMIENTO**” DE UNA **CAPA DEL INTERIOR DE LA TUBERÍA** (NORMALMENTE PARECE DARSE EN ACOMETIDAS; ES DECIR, EN TUBERÍAS DE BAJO RANGO DIMENSIONAL). CAPA QUE, TRASLADÁNDOSE CON EL MOVIMIENTO DEL AGUA, PROVOCA ATORAMIENTOS EN LOS CONTADORES, ETC. OBLIGANDO A DESMONTAJES PARA PODER EXTRAERLA.

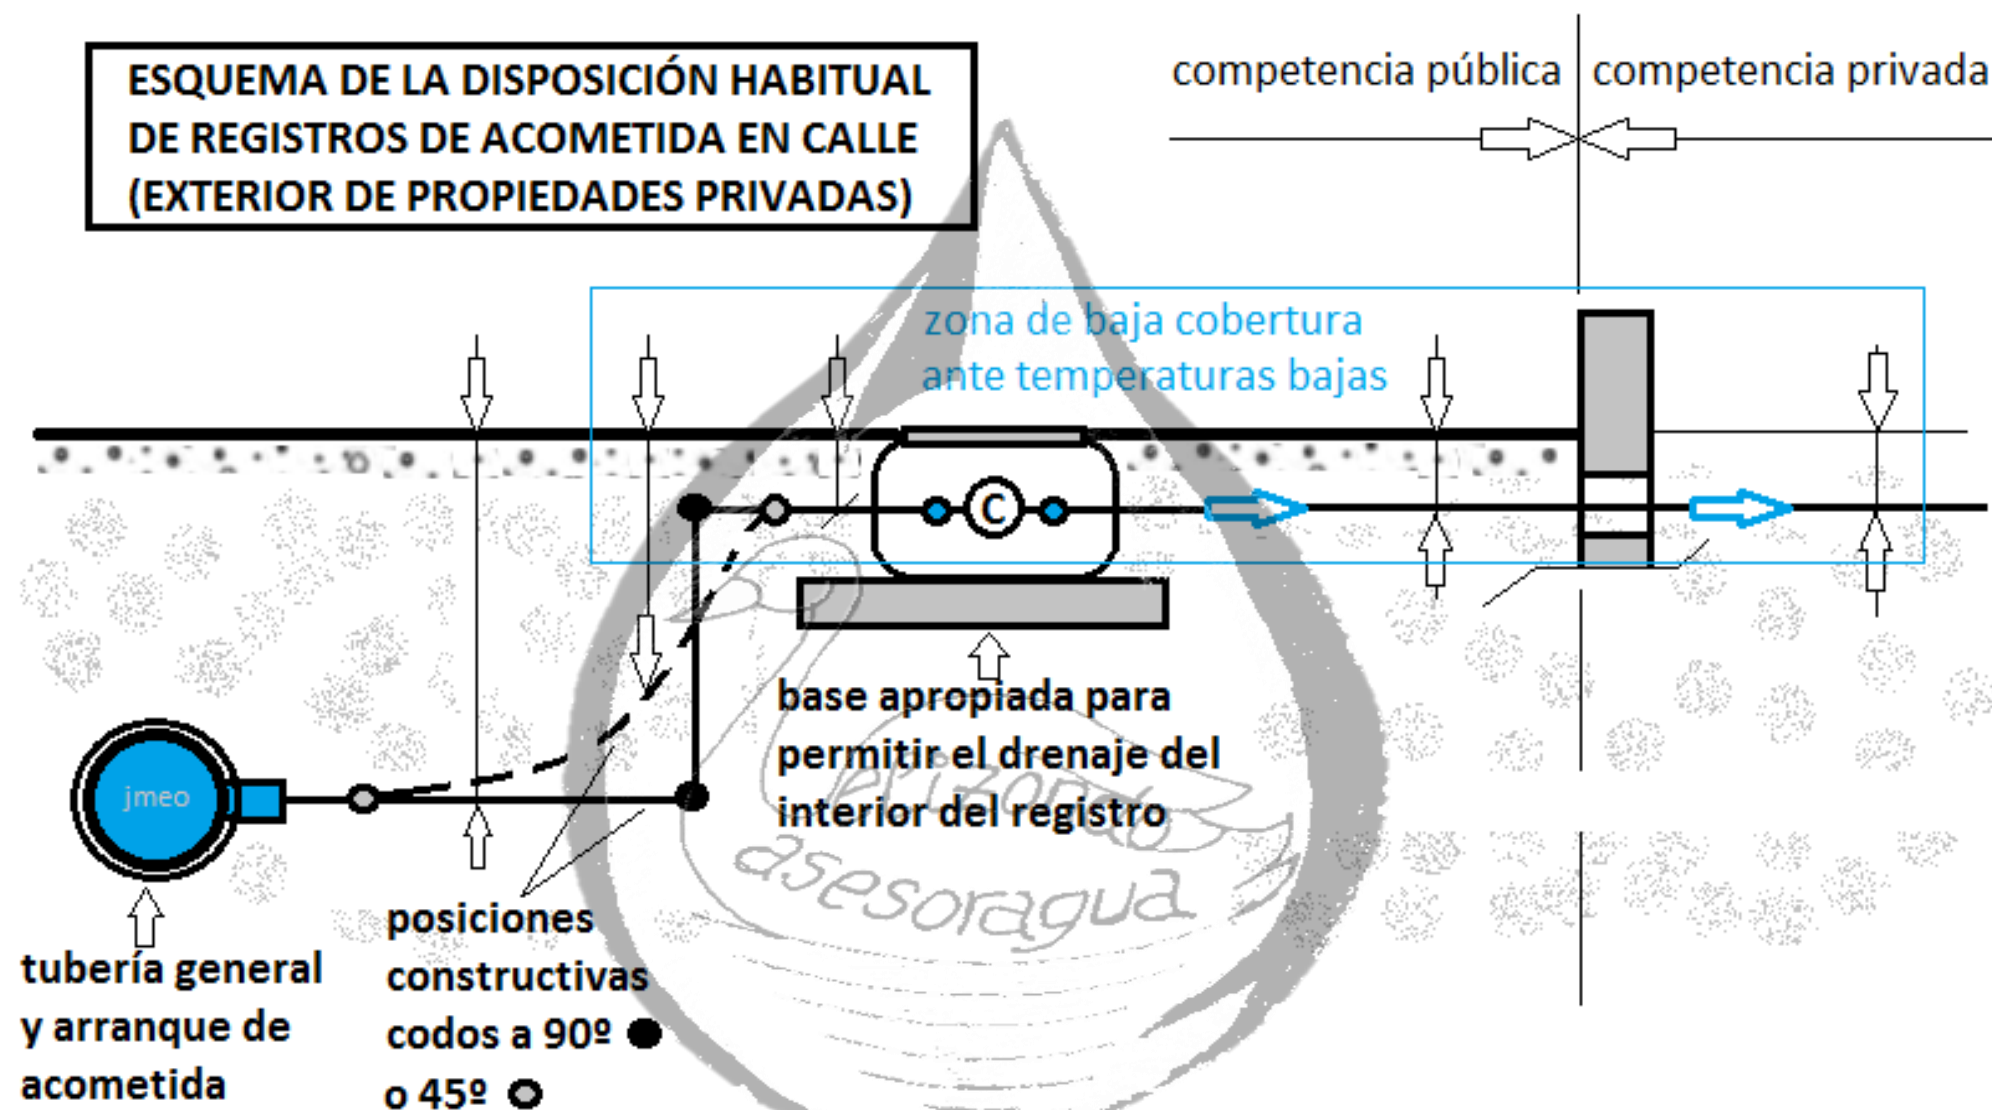
**ESQUEMA DE LA DISPOSICIÓN HABITUAL  
DE REGISTROS DE ACOMETIDA EN CALLE  
(EXTERIOR DE PROPIEDADES PRIVADAS)**

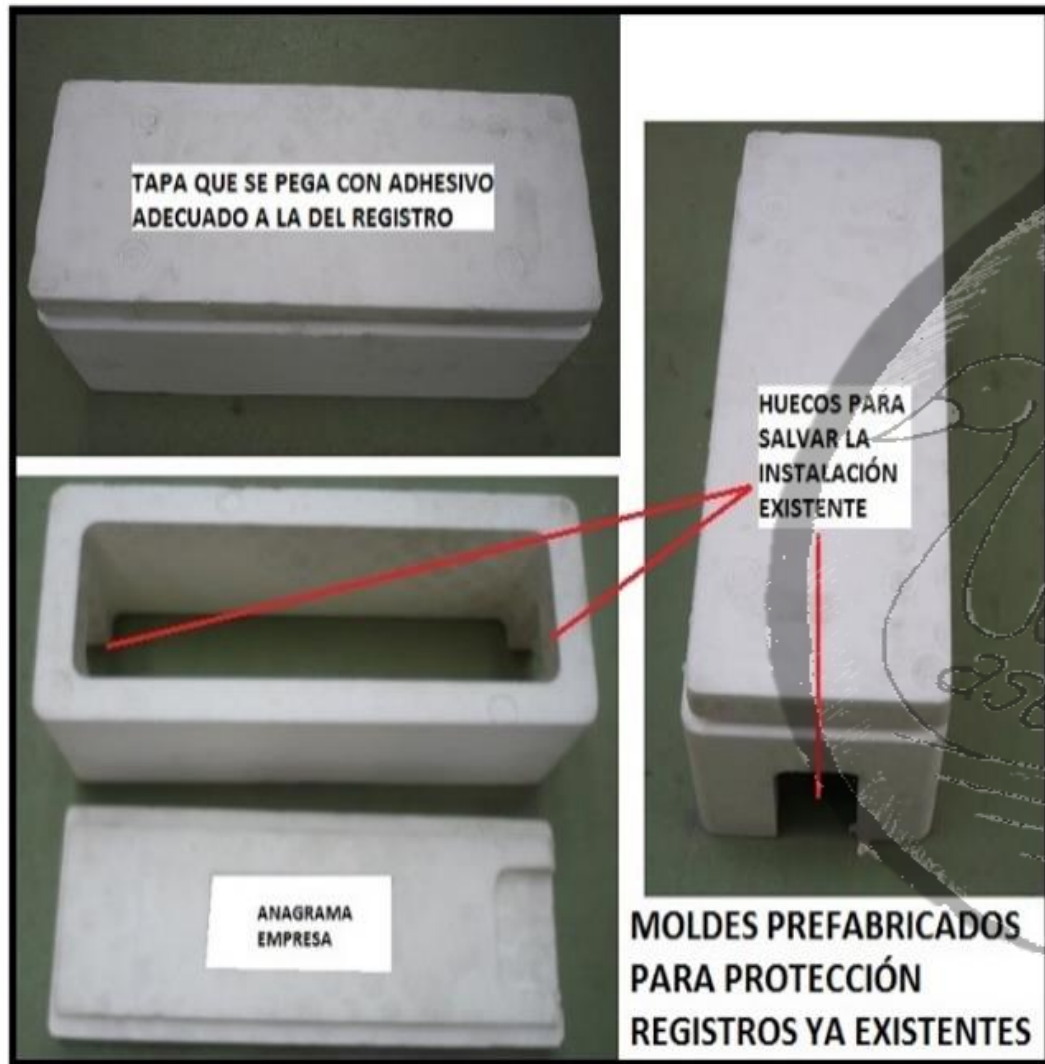
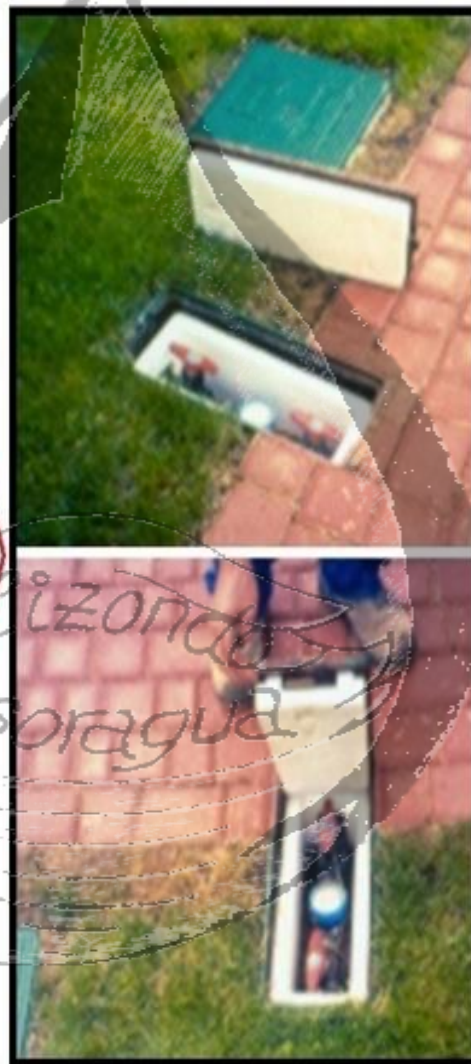
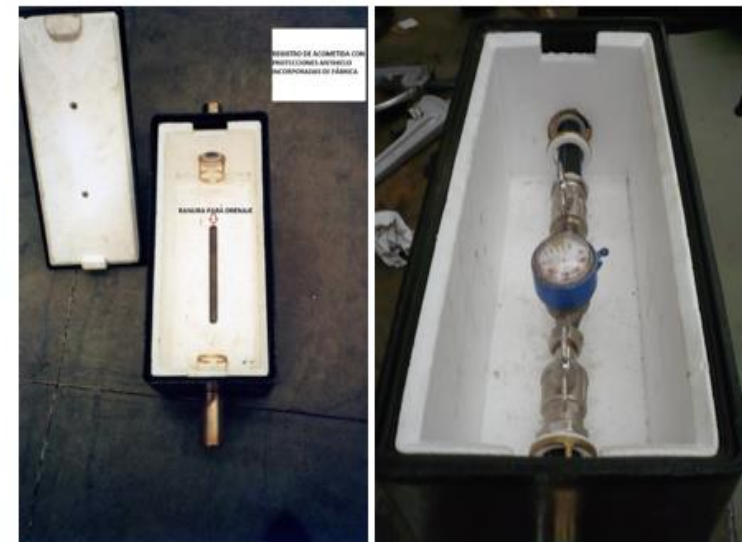
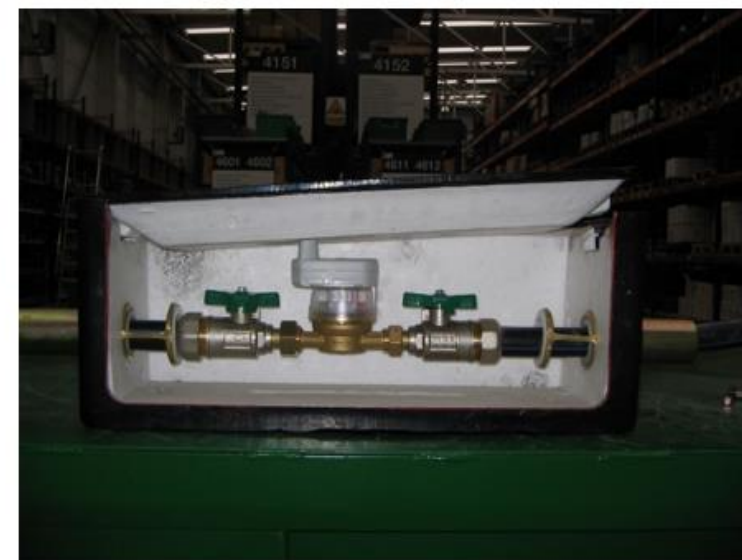
**REGISTRO PROFUNDO PARA PRESERVAR  
ACOMETIDA DE CONGELACIONES Y  
DISPOSICIÓN CONTADOR EN SU INTERIOR**

## Protección contra heladas, elementos interior registros

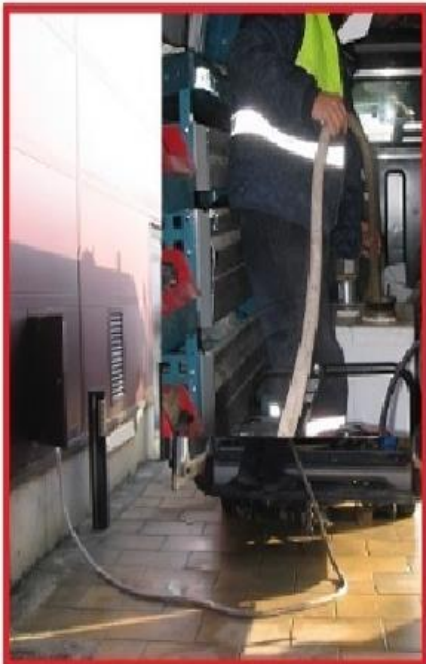
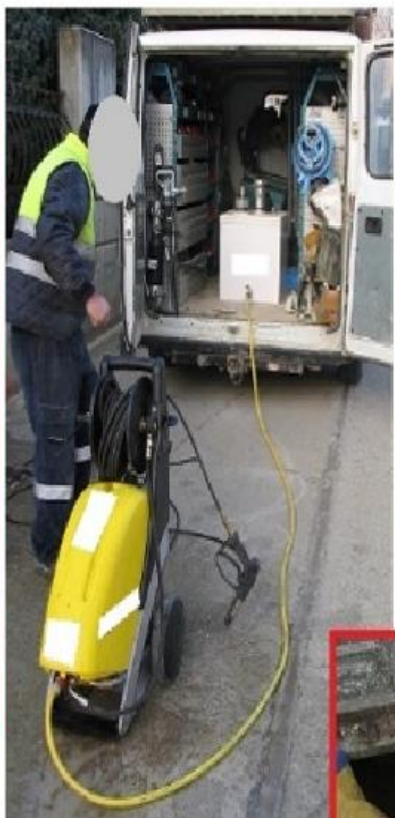
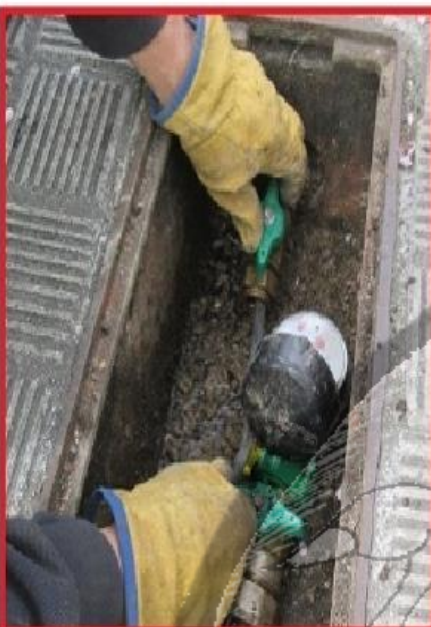
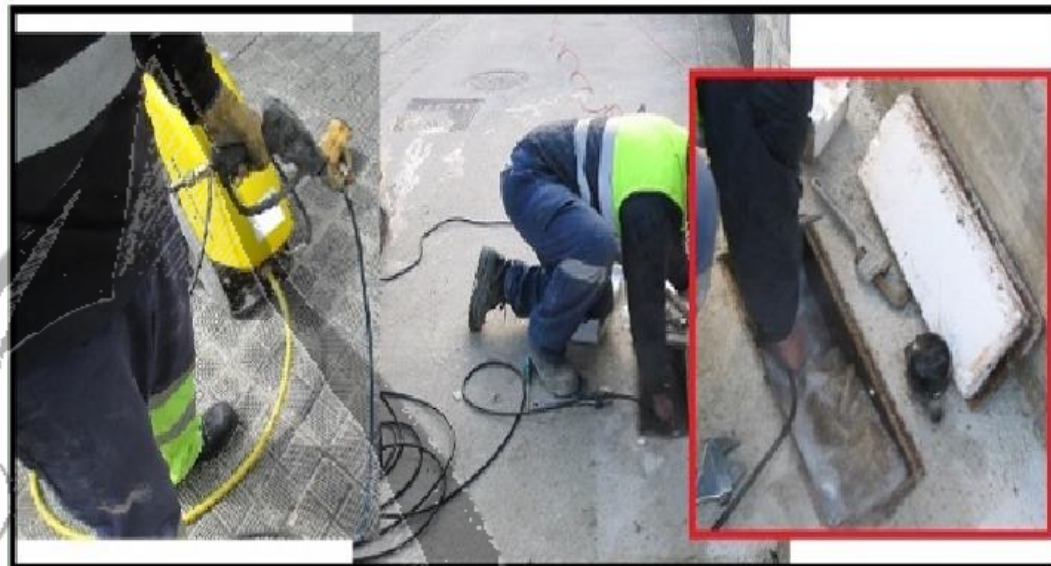
carga de agua caliente de caldera (60-70º) a tanque isoterma móvil

Introducción del agua caliente a presión en la acometida para su descongelamiento y poder restablecer el servicio

ACOMETIDAS AFECTADAS POR CONGELACIÓN DEL AGUA,  
POR ESCASO MARGEN DE COBERTURA SIN PROTECCIÓN  
(TRANSMISIÓN DIRECTA DE TEMPERATURA EXTERIOR).

Muy importante: el cliente debe mantener el paso de agua en las horas críticas, para evitar nueva congelación

MÉTODO DE DESCONGELACIÓN DIRECTO MÁS EFECTIVO.

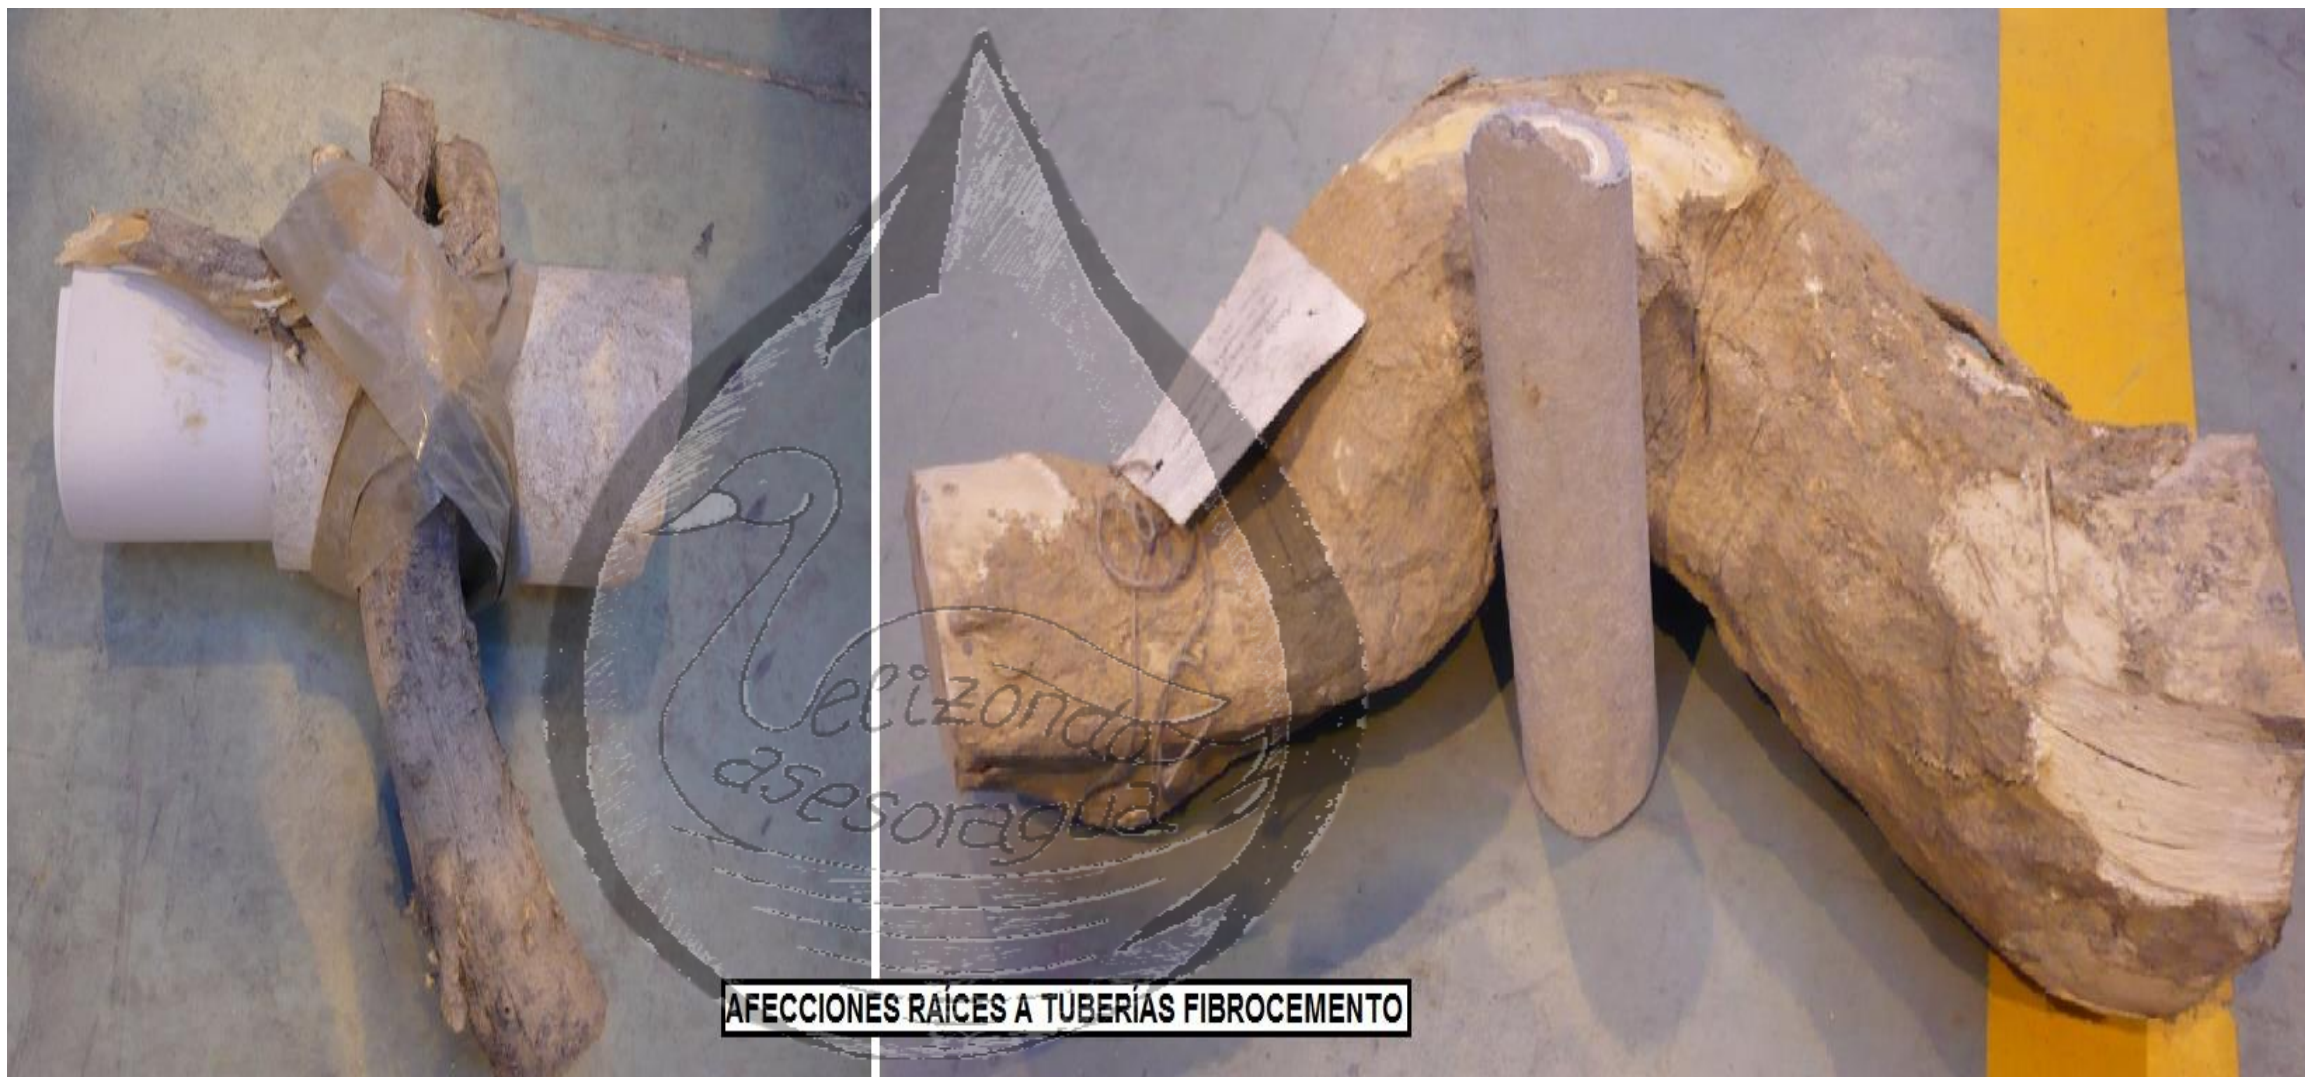
**AVERÍAS PROVOCADAS POR EL CRECIMIENTO DE RAÍCES DE ARBOLADOS PRÓXIMOS, AL TENDER A BUSCAR EL "FRESCOR" DE LAS TUBERÍAS DE ABASTECIMIENTO EXISTENTES EN ZONAS ALEDAÑAS**

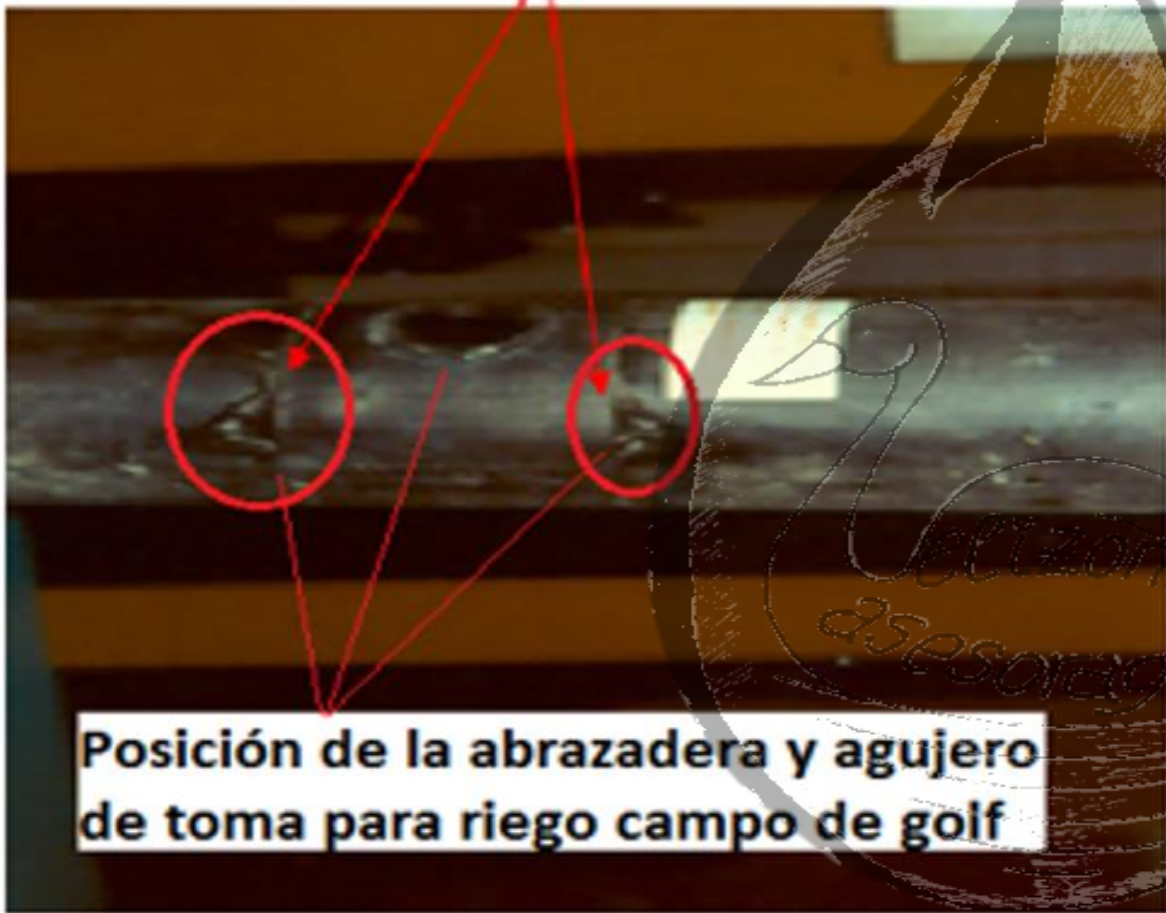
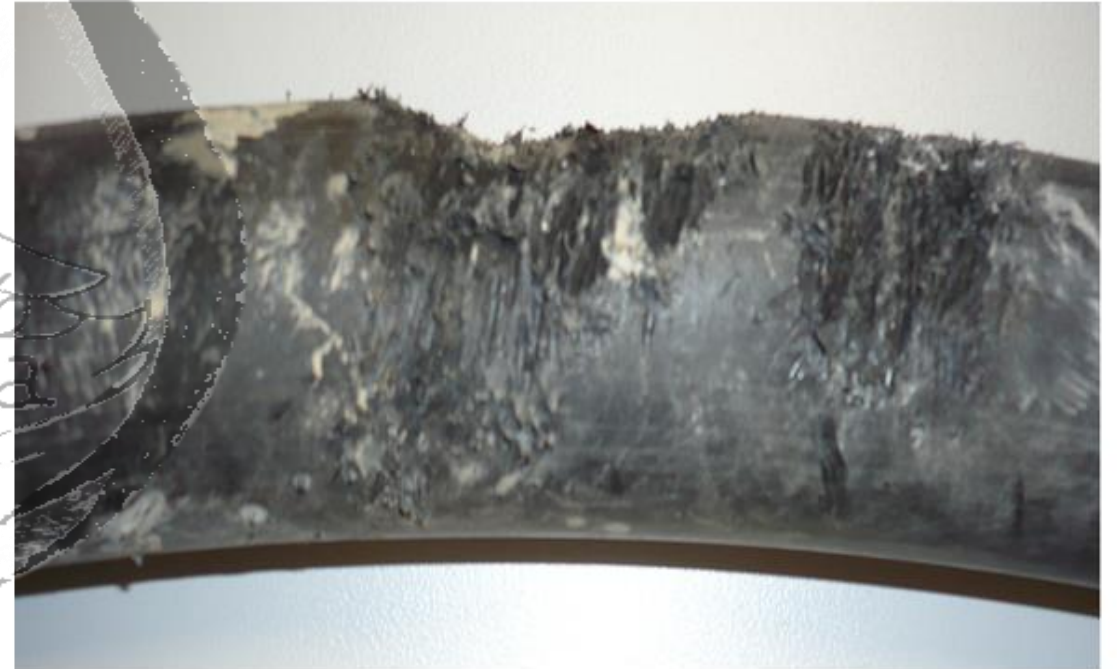
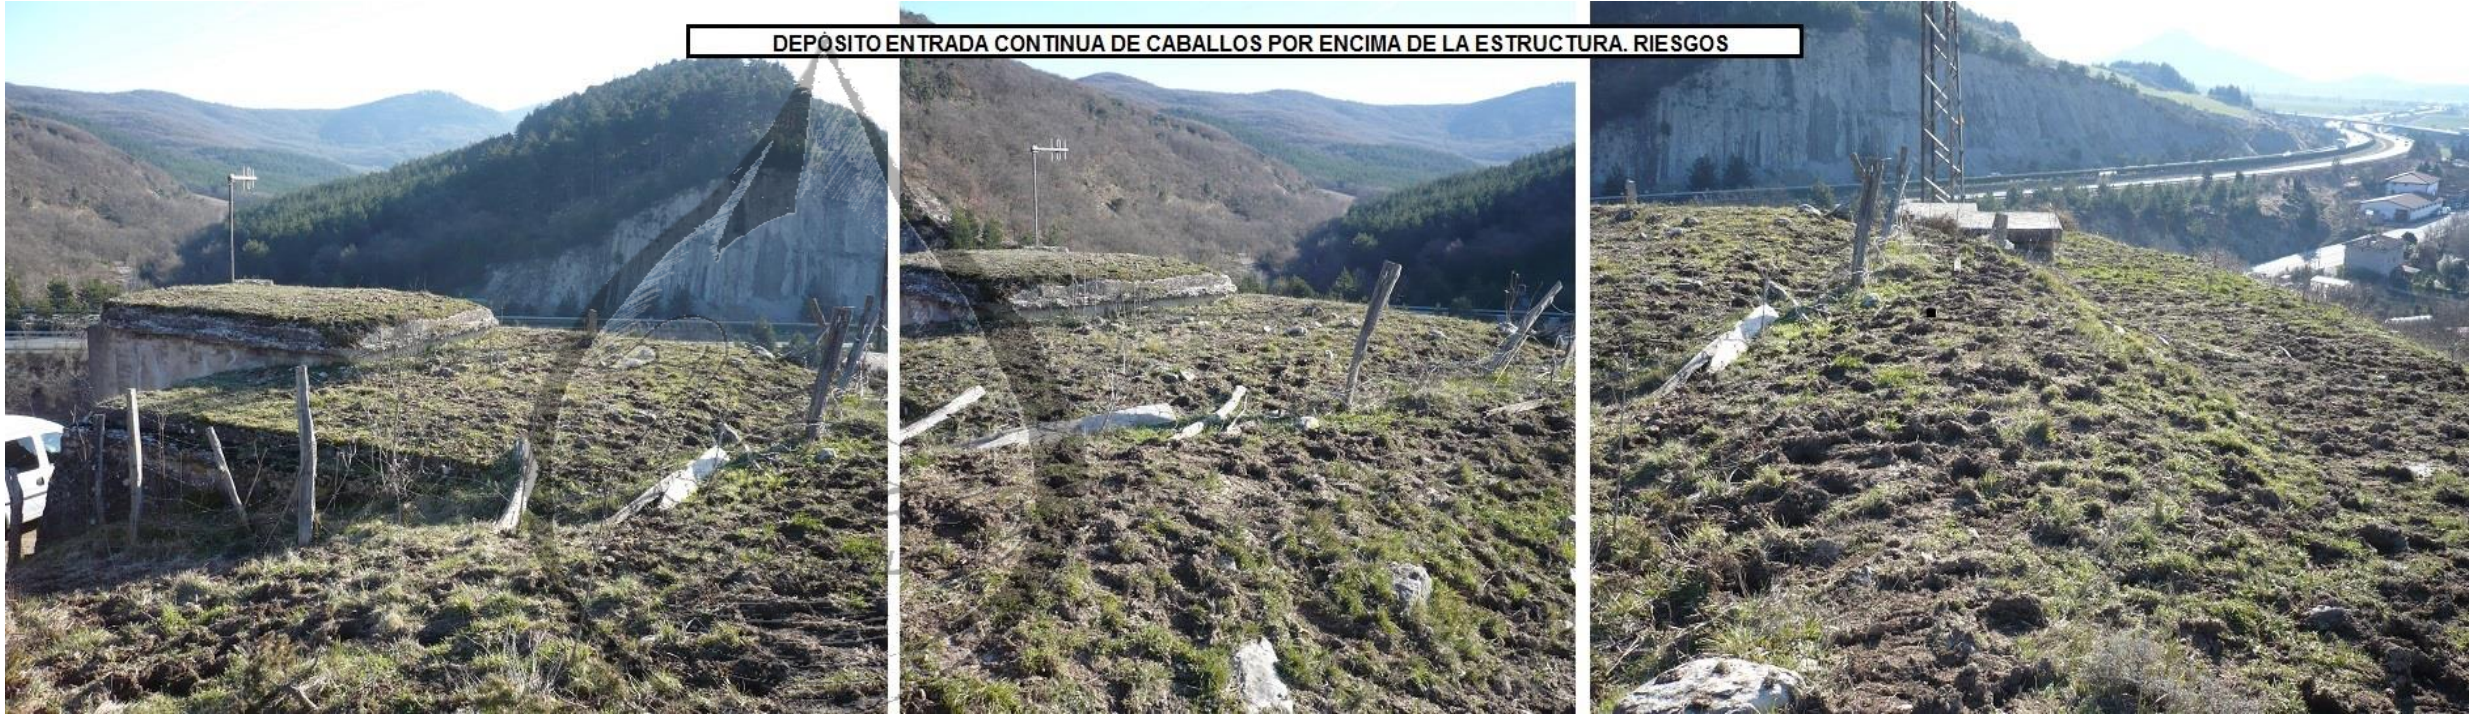
## AFECCIÓN POR ROEDORES

EN EL CASO DE LOS **ANIMALES**, HABRÁ QUE CONSIDERAR QUE A LOS QUE CATALOGAMOS COMO ROEDORES LES GUSTA EL MATERIAL DE TIPO PLÁSTICO, POR LO QUE, EN AQUELLAS UBICACIONES DE TUBERÍAS COMO EL POLIETILENO, POR ZONAS RURALES DONDE SE CONSTATE FAUNA DE TIPO TOPOS, PODEMOS LLEARNOS SORPRESAS.

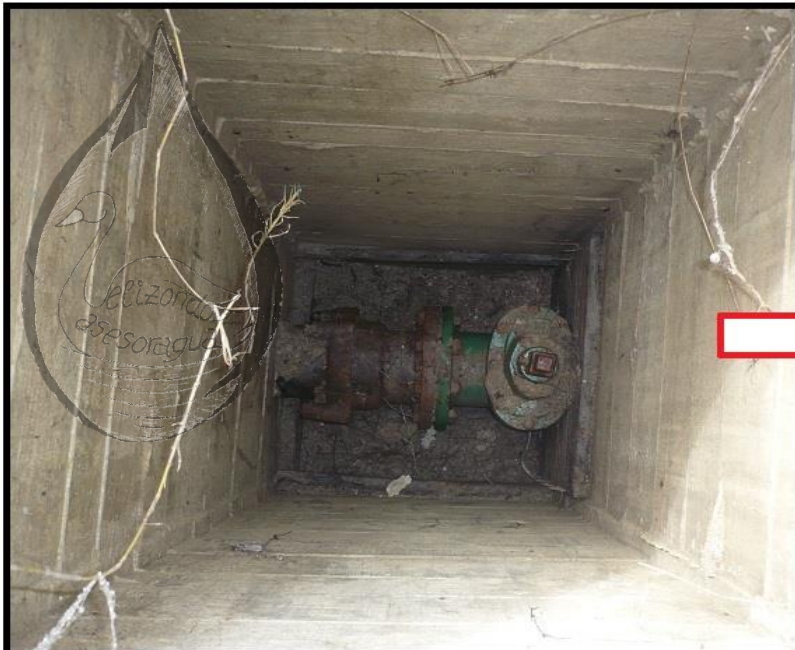
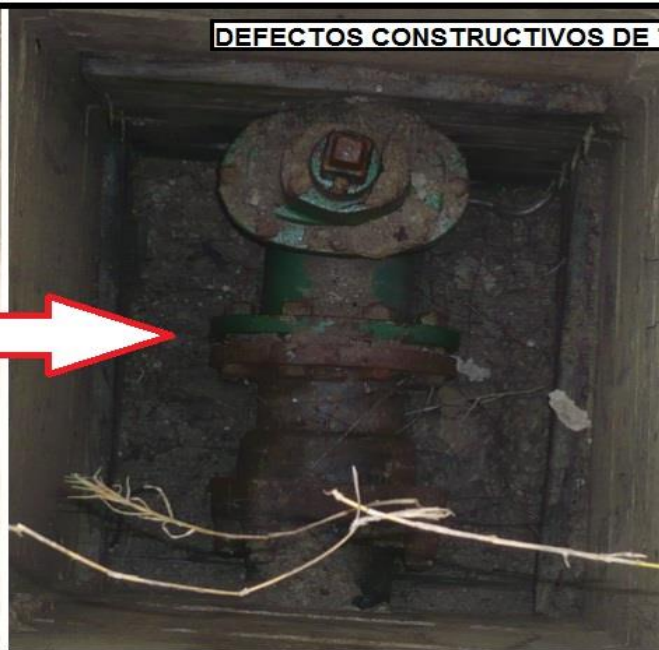
DEFECTOS CONSTRUCTIVOS DE TIEMPOS ATRÁS...

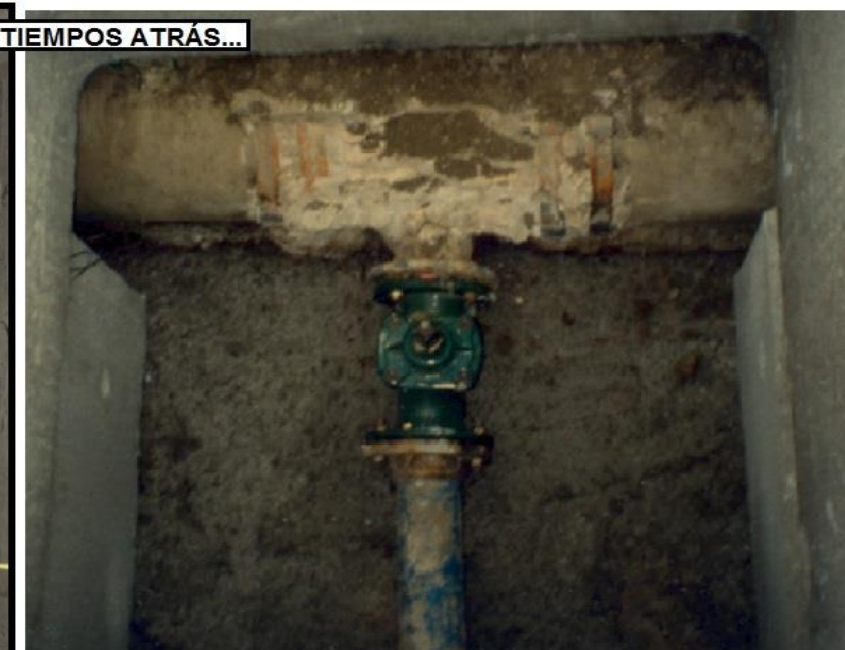
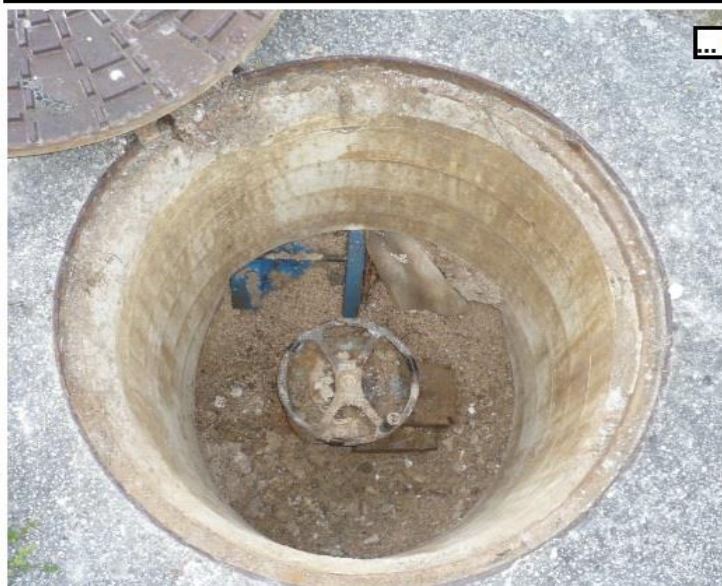
... QUE SE SIGUEN REPITIENDO/PERMITIENDO EN LA ACTUALIDAD

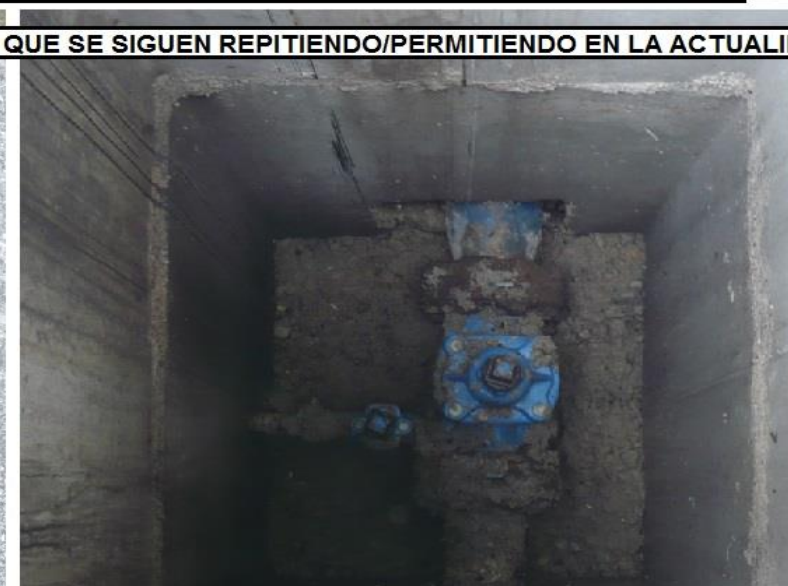
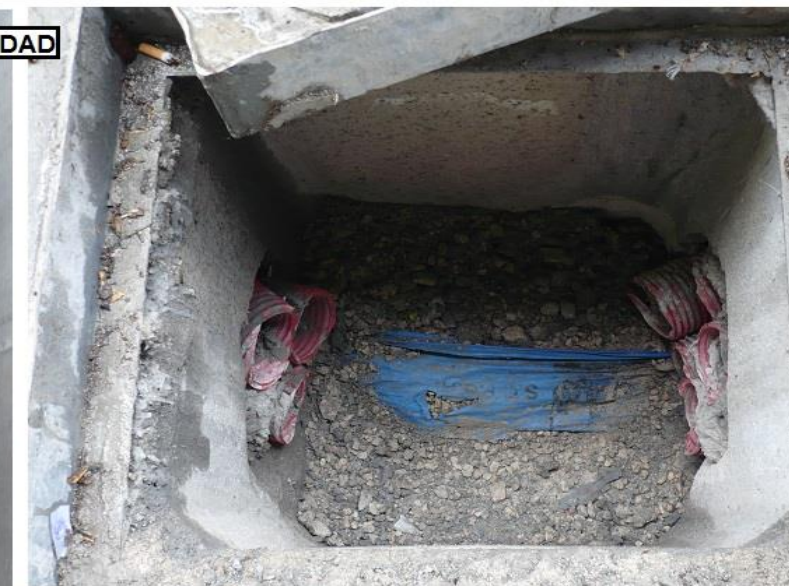
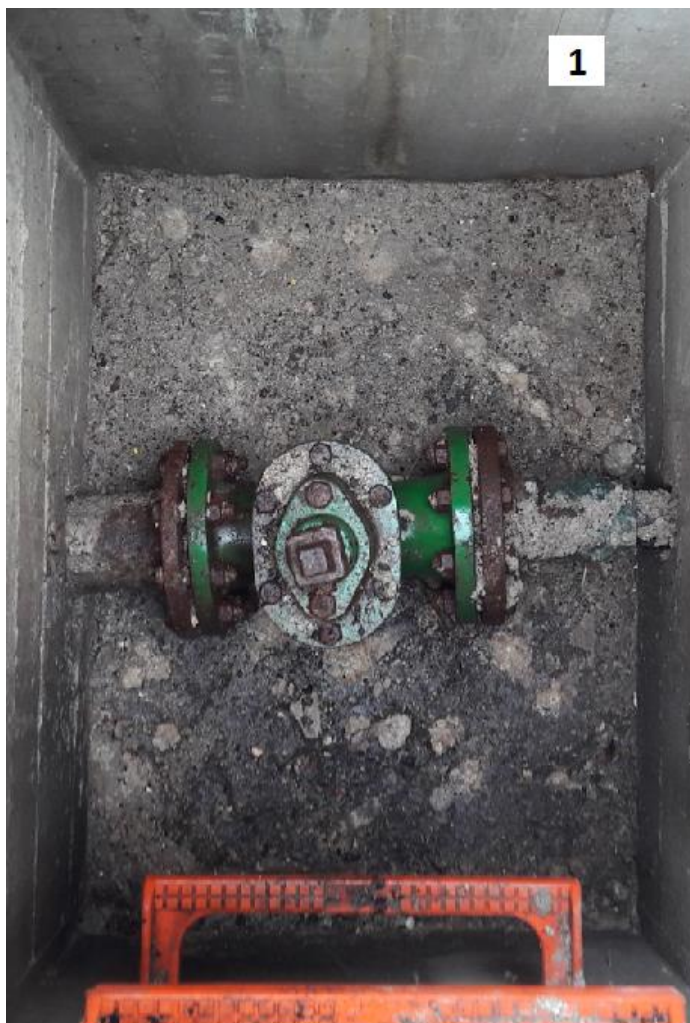
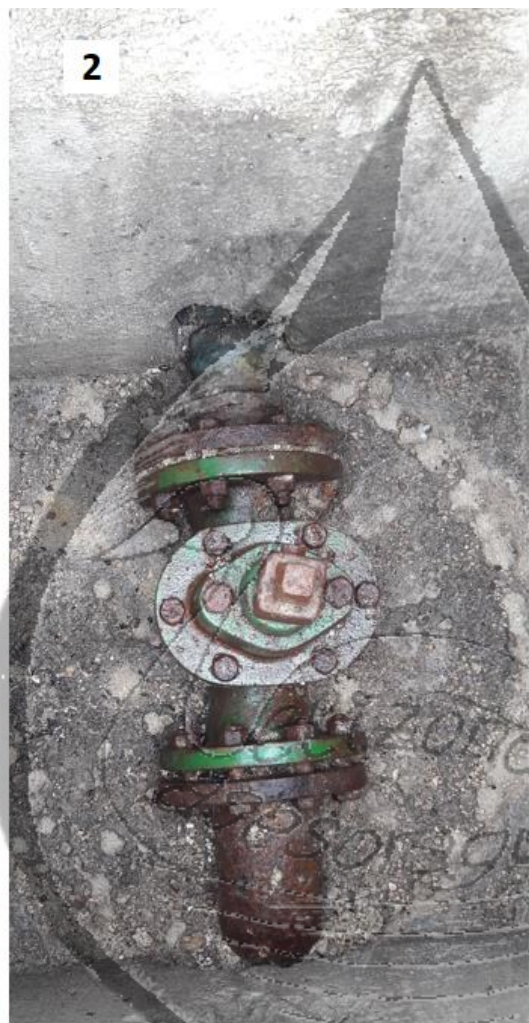
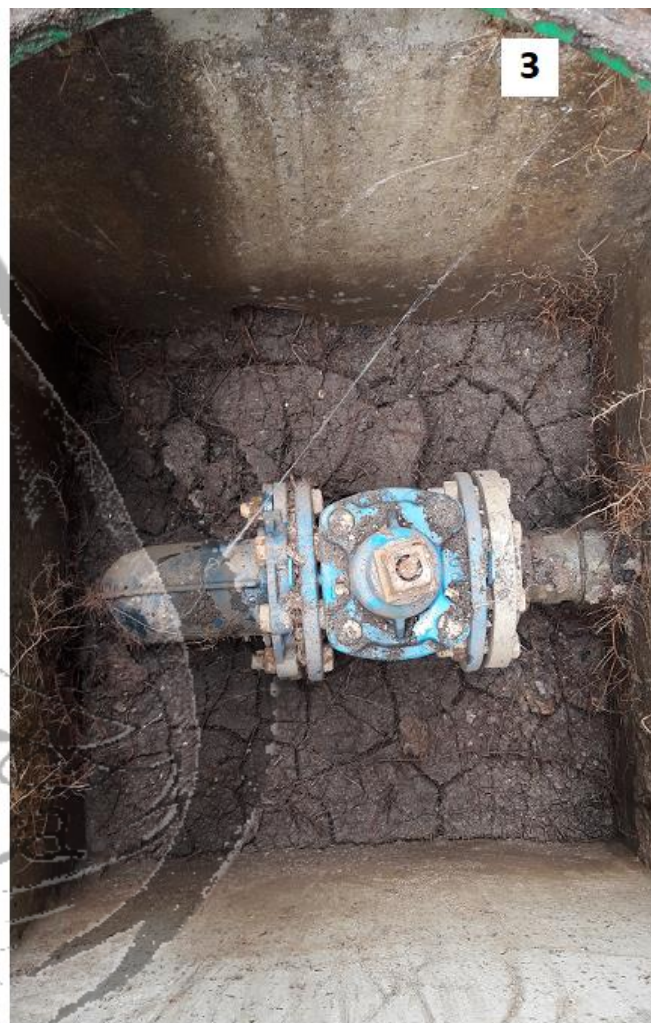
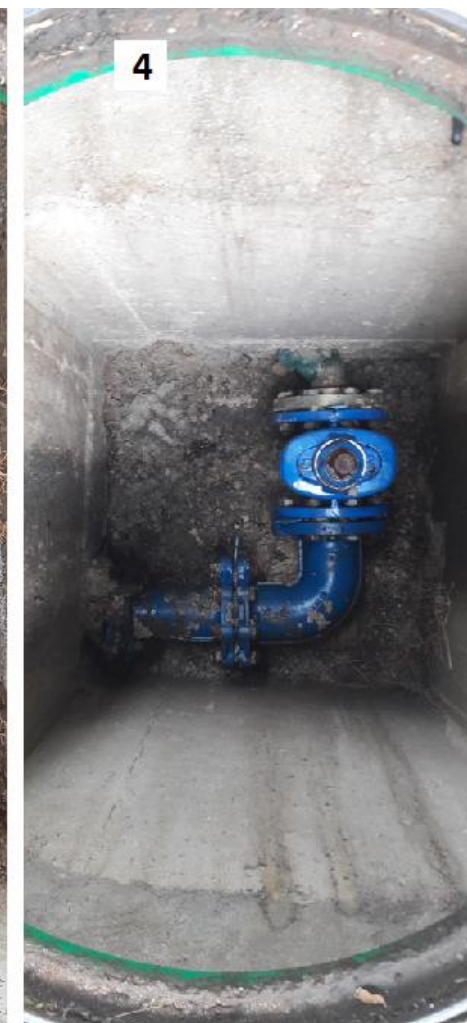
**INSTALACIÓN INDEBIDA DE VÁLVULAS:** EN EL MOMENTO EN QUE SE TENGA QUE SUSTITUIR LA VÁLVULA COMPLETA POR CUALQUIER CAUSA (POR EJEMPLO, EN EL CASO DE VÁLVULAS DE FORMATOS ANTIGÜOS, COMO LAS FOTOS 1 y 2, DE LAS CUALES YA NO EXISTAN REPUESTOS PARA SUSTITUIR LA COMPUERTA INTERIOR CON FALLO DE ESTANQUIDAD, QUE SUCEDERÁ A FUTURO CON VÁLVULAS DE MODELOS ACTUALES), SE PODRÁ QUITAR (EN CASOS DE ATRAPAMIENTO CON LA OBRA CIVIL HABRÁ QUE PICAR PARA LIBERAR SU CUERPO) PERO NO SE PODRÁ SUSTITUIR POR OTRA DE MODO DIRECTO EN BASE A ESTAR INSTALADAS SIN LAS PRECEPTIVAS PIEZAS QUE FACILITEN EL GENERAR EL ESPACIO PARA DESMONTAJE y POSTERIOR MONTAJE (POR EJM. JUNTAS DE DESMONTAJE COMO ELEMENTOS MÁS SIMPLES Y ECONÓMICOS, O CARRETES DE DESMONTAJE), PUES LAS BRIDAS DE CONEXIÓN EXISTENTES SON FIJAS (NO SE PODRÁ METER UNA NUEVA VÁLVULA, CON SUS NUEVAS JUNTAS DE BRIDAS Y HACER ESTANQUIDAD) Y OBLIGARÁ A TENER QUE EJECUTAR OBRA CIVIL GENERAL PARA PODER ACONDICIONAR LO EXISTENTE Y PODER EJECUTAR LA RENOVACIÓN.

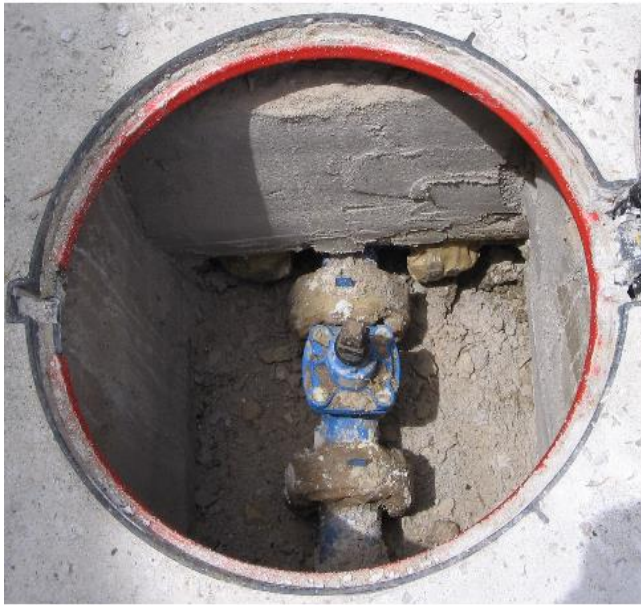
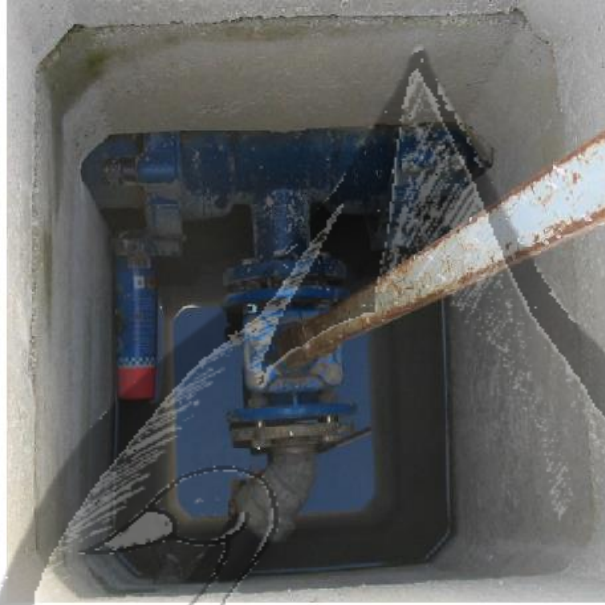
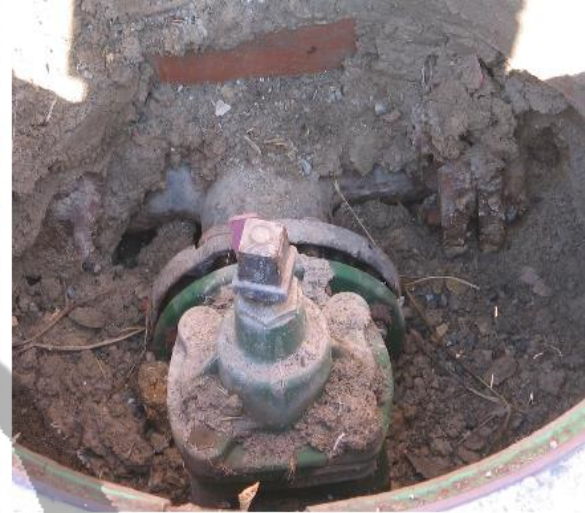
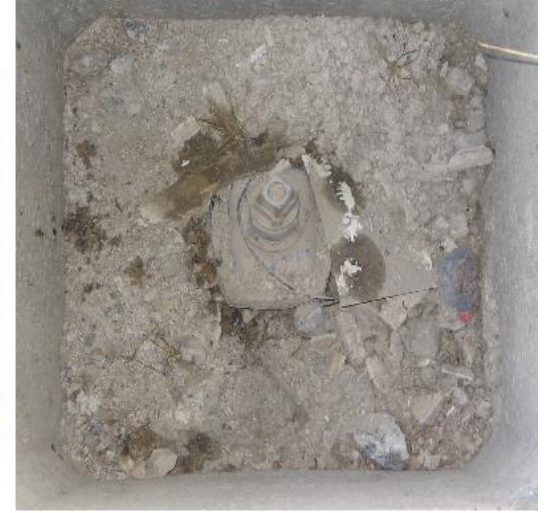
**EJECUCIONES NO COHERENTES DE CARA A LA OBRA PAGADA Y A LAS FUTURAS INTERVENCIONES DE LOS MANTENEDORES ANTE CUALQUIER CIRCUNSTANCIA**
