# **AFECCIONES EN LAS TUBERÍAS DE ABASTECIMIENTO DE AGUA**

**EJEMPLOS DE AFECCIONES POR LAS CONDICIONES INTERNAS DEL SERVICIO (SOBREPRESIONES y CAVITACIONES), POR FALLOS ESTRUCTURALES DEL MATERIAL, POR GENERACIÓN DE CORROSIONES Y EROSIONES, Y POR FACTORES DE CALIDAD DEL AGUA**

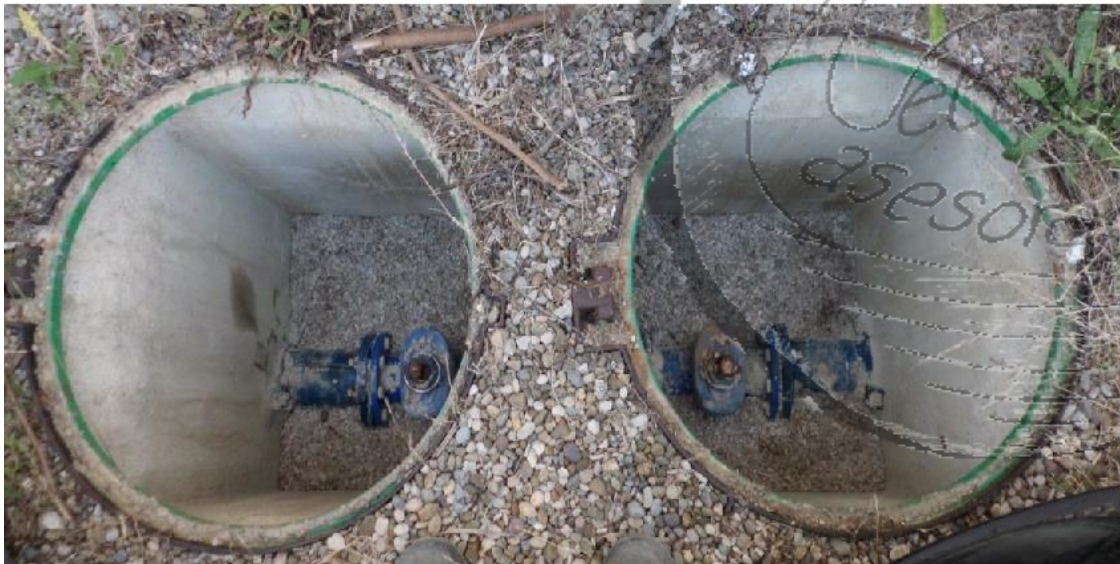
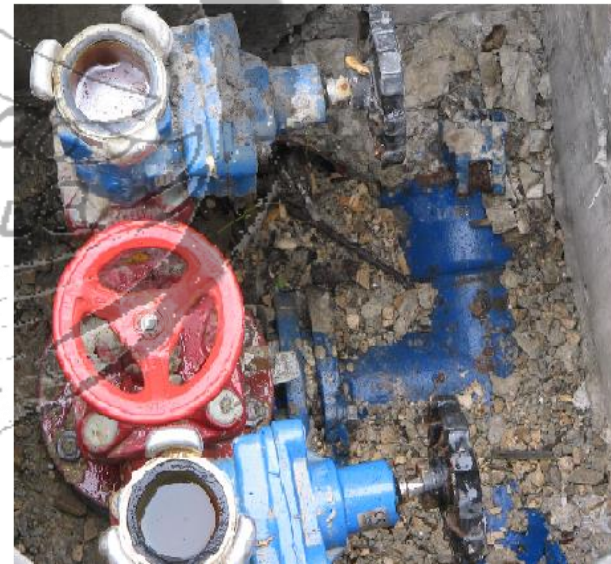
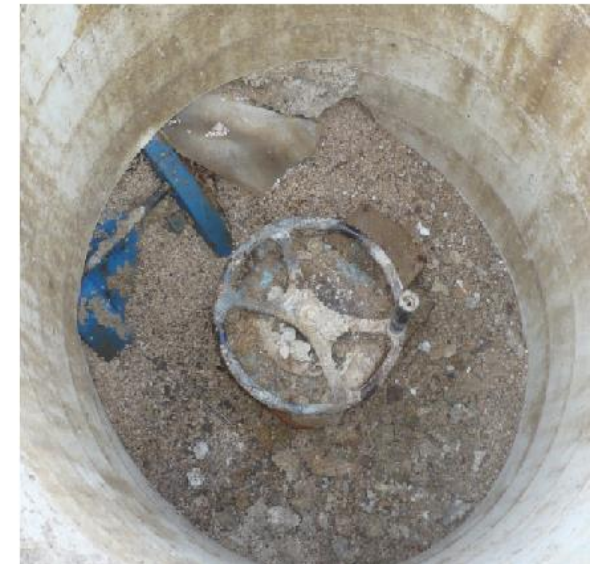
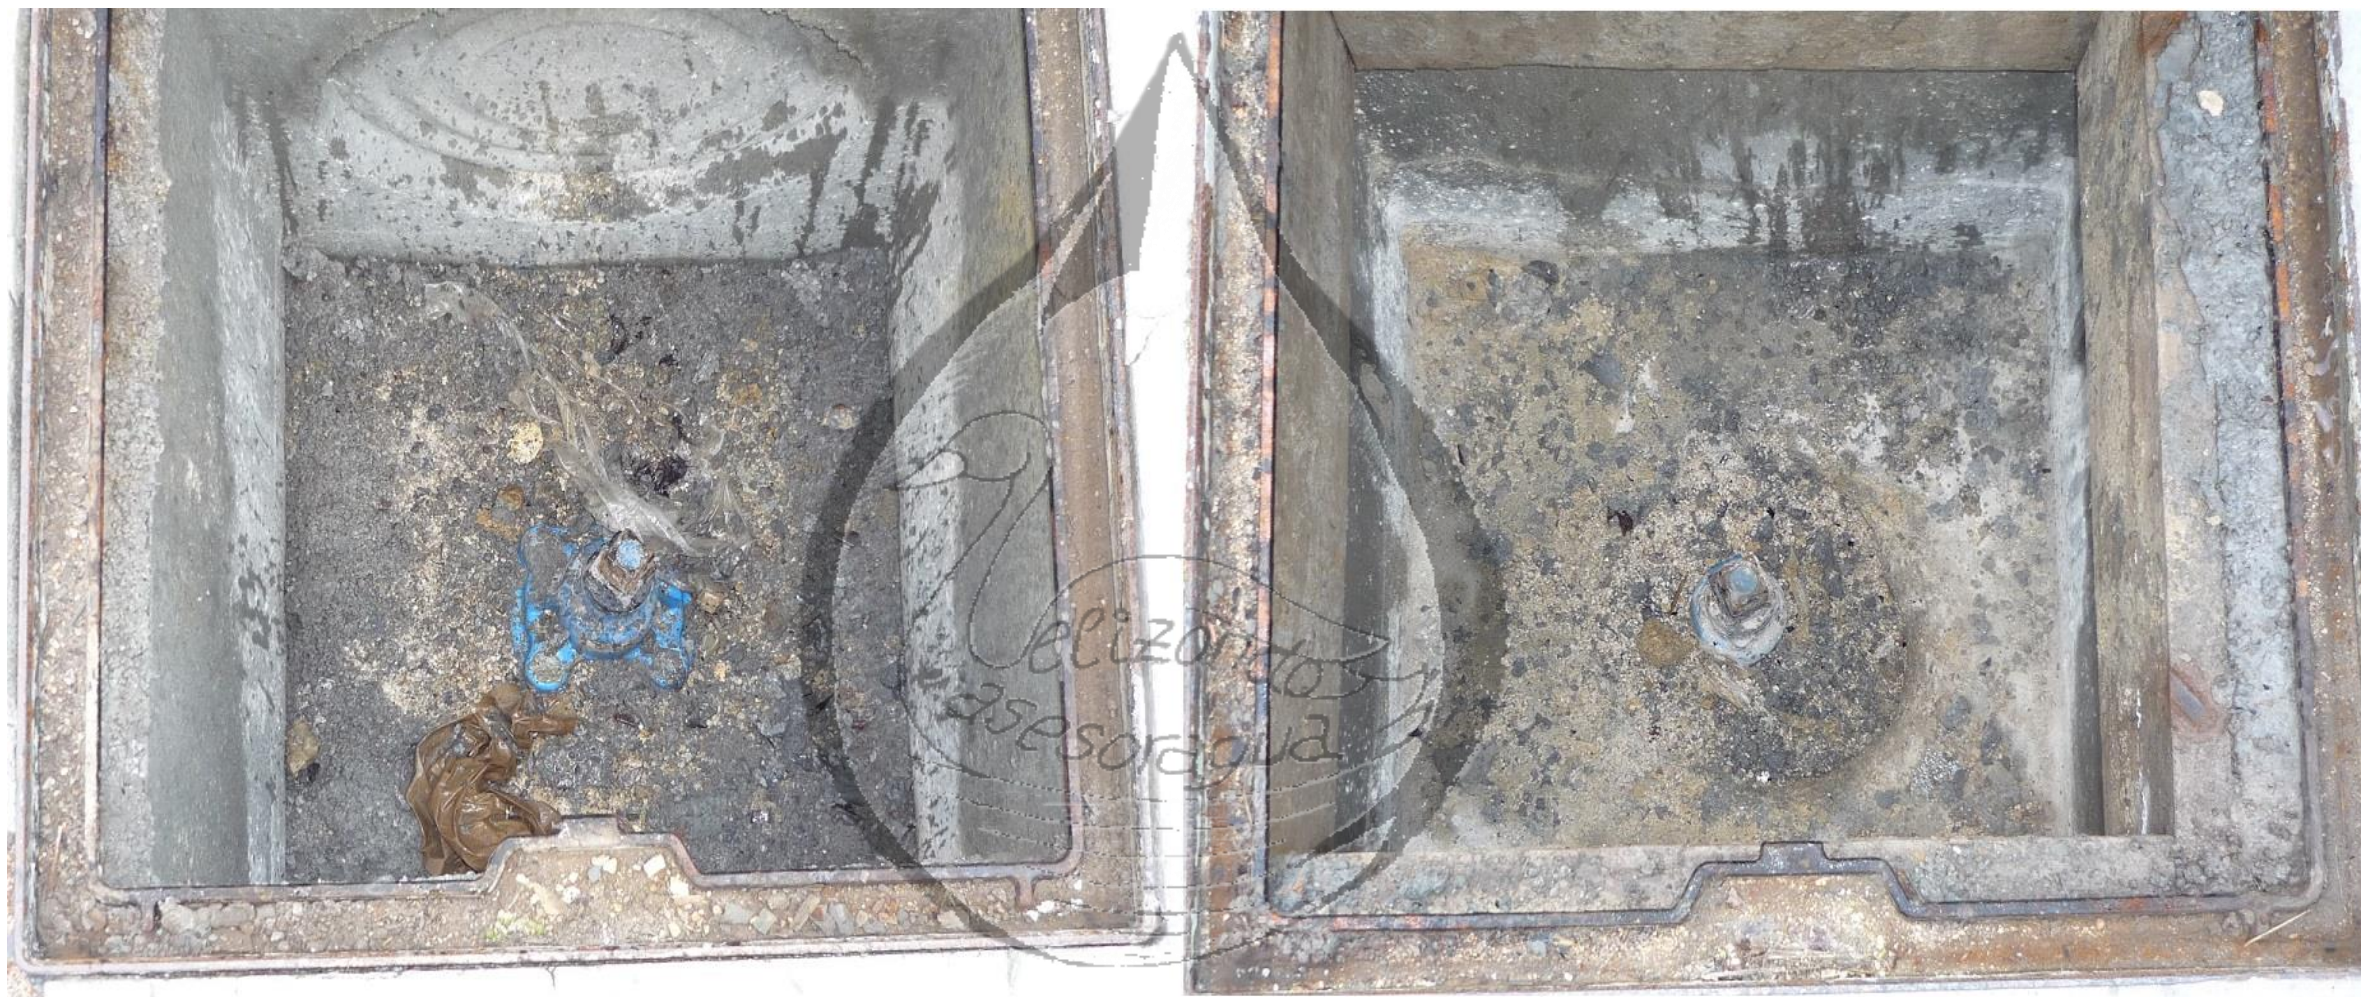
**HORMIGONADO COMPLETO DE VÁLVULAS, REGISTROS PREFABRICADOS APOYADOS SOBRE TUBERÍA, ENCOFRADOS DIRECTOS SIN RETIRAR.**

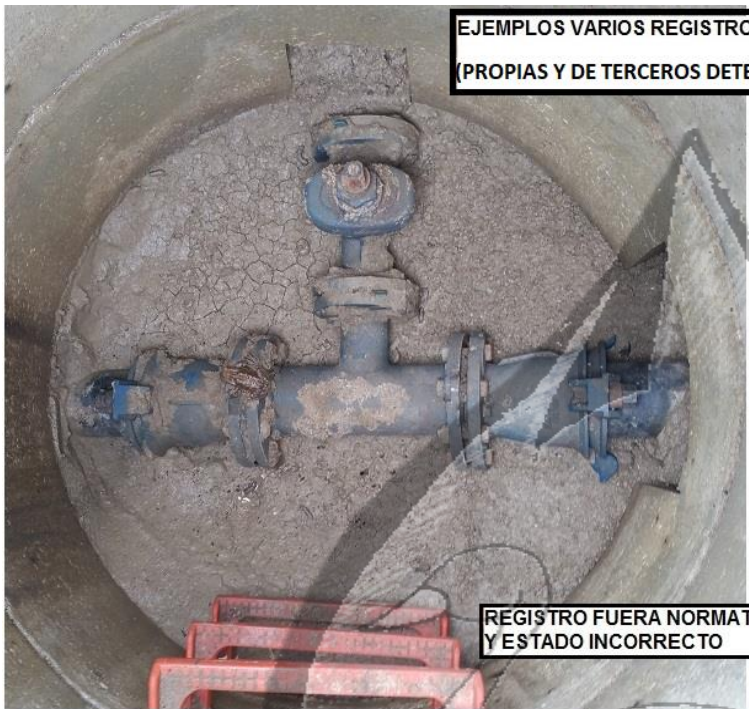
REGISTRO FUERA NORMATIVA  
Y ESTADO INCORRECTO

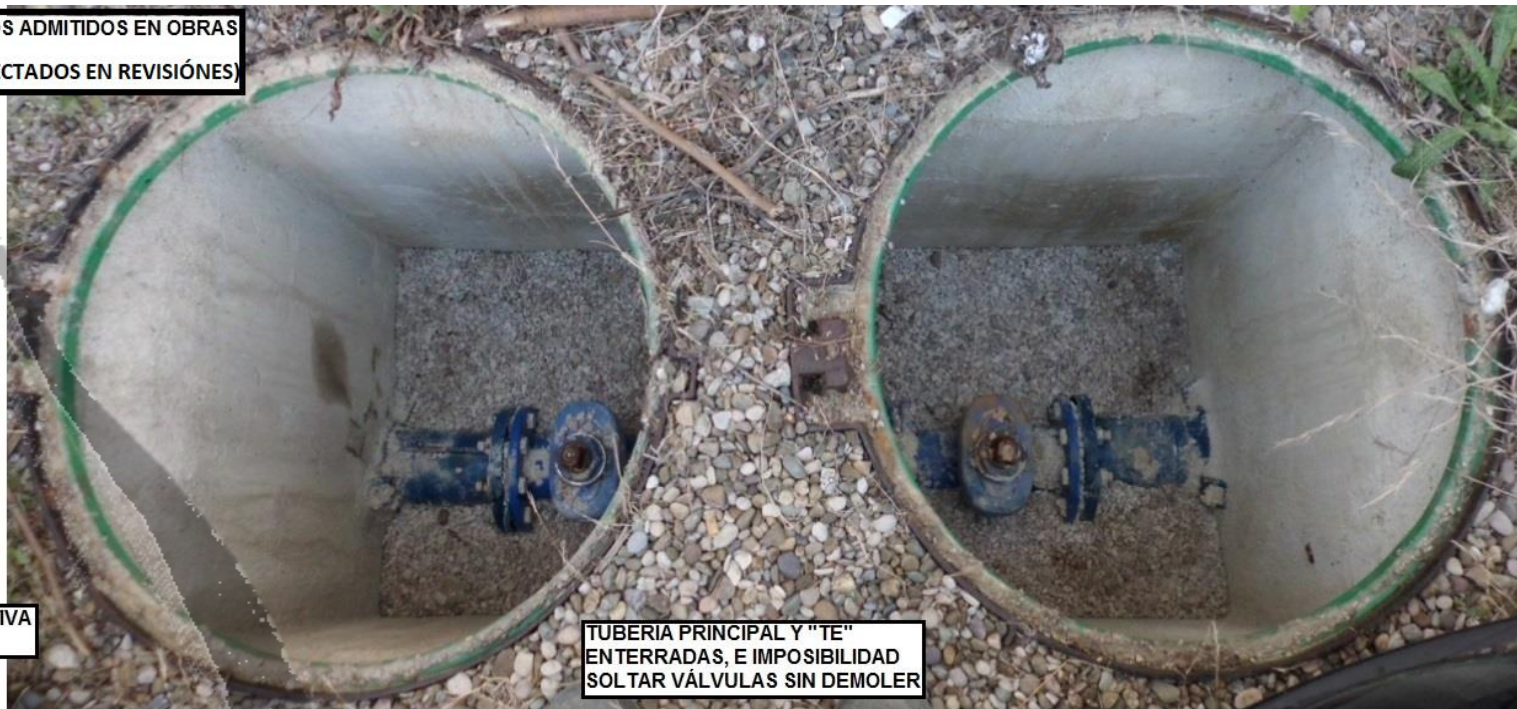
TUBERIA PRINCIPAL Y "TE"  
ENTERRADAS, E IMPOSIBILIDAD  
SOLTAR VÁLVULAS SIN DEMOLER

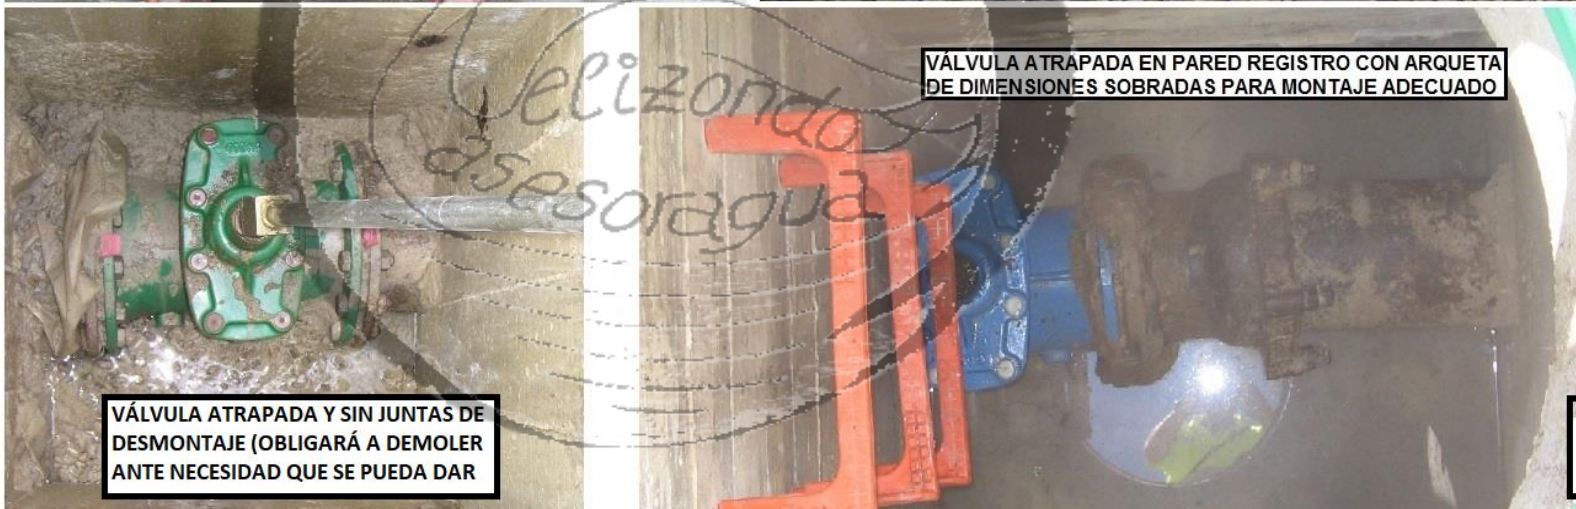
VÁLVULA ATRAPADA Y SIN JUNTAS DE  
DESMONTAJE (OBLIGARÁ A DEMOLER  
ANTE NECESIDAD QUE SE PUEDA DAR

VÁLVULA ATRAPADA EN PARED REGISTRO CON ARQUETA  
DE DIMENSIONES SOBRADAS PARA MONTAJE ADECUADO

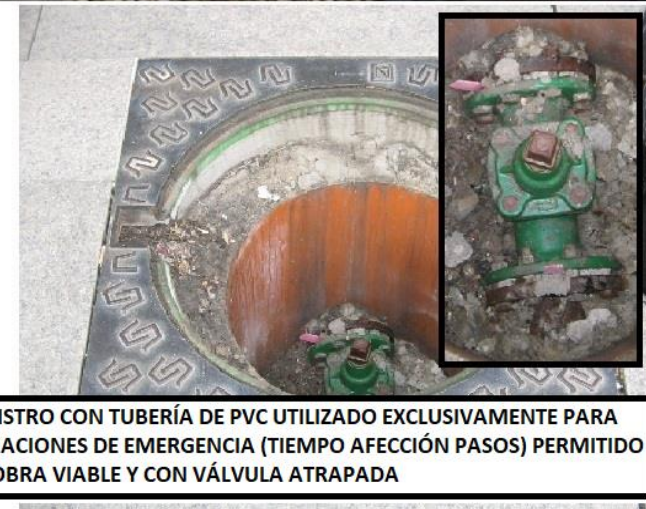
REGISTRO CON TUBERÍA DE PVC UTILIZADO EXCLUSIVAMENTE PARA  
SITUACIONES DE EMERGENCIA (TIEMPO AFECCIÓN PASOS) PERMITIDO  
EN OBRA VIABLE Y CON VÁLVULA ATRAPADA

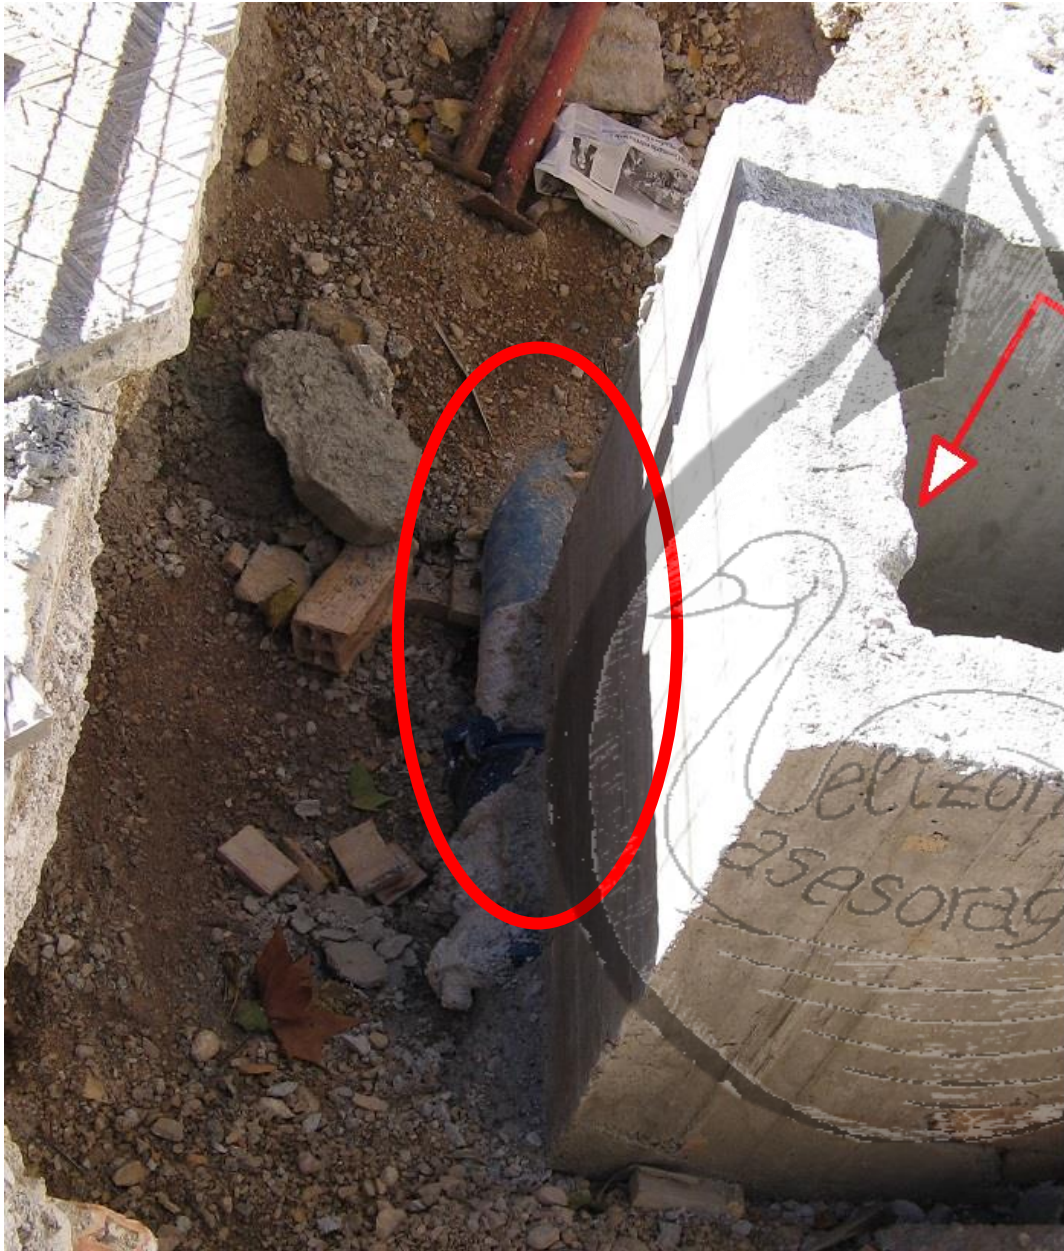
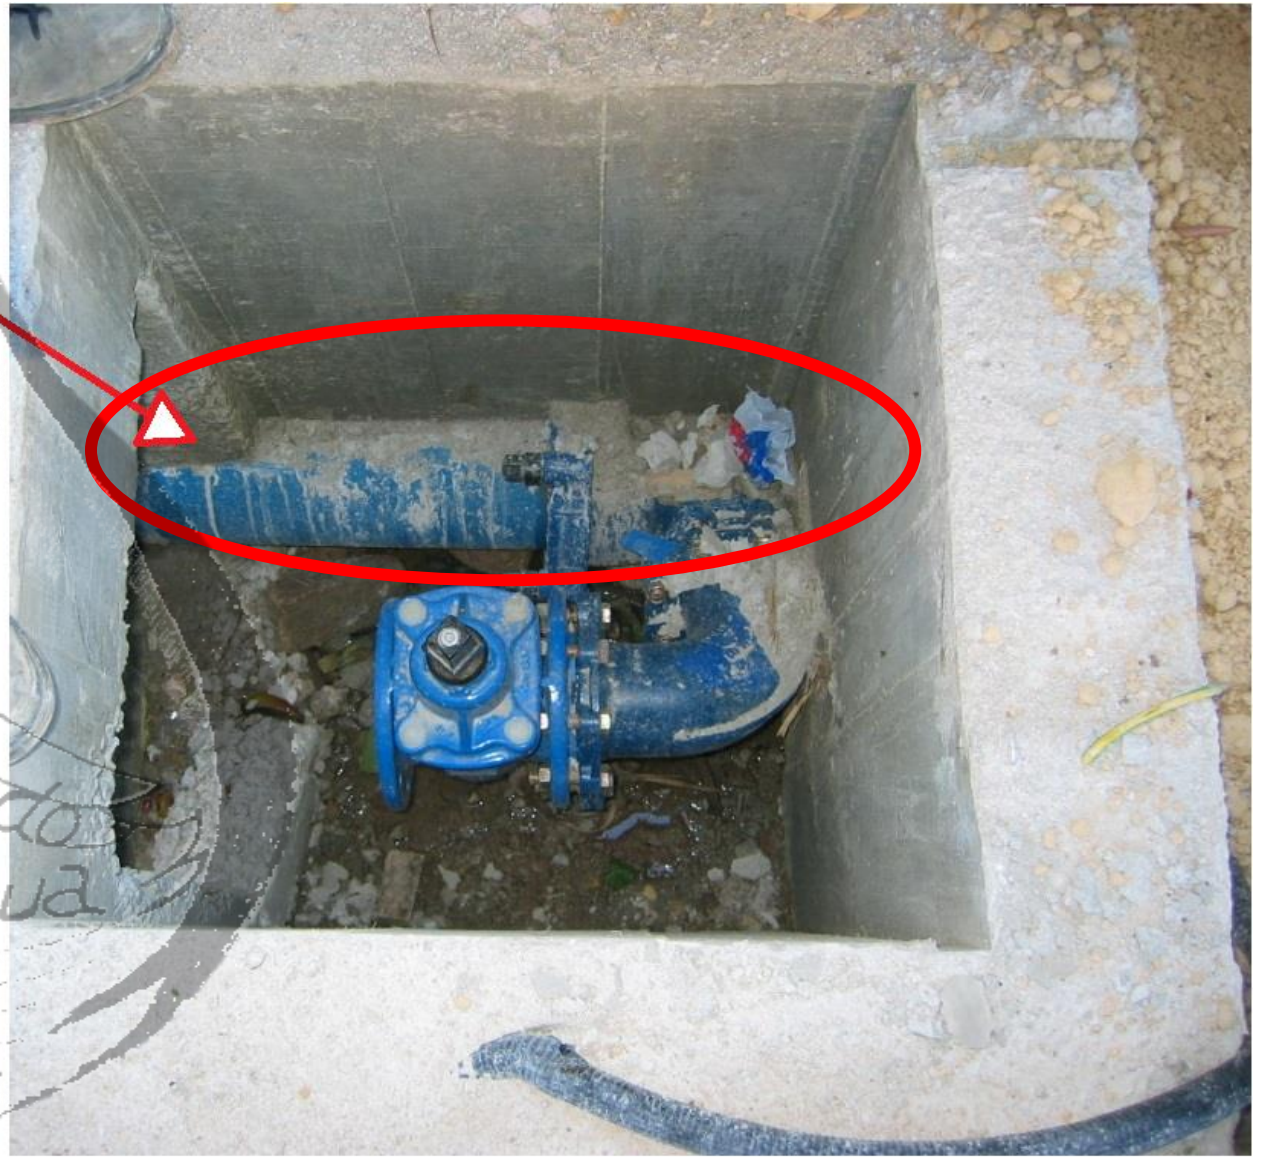
ARQUETAS SOBRE TUBERÍA PRINCIPAL Y DERIVACIONES INCOHERENTES DE ACOMETIDAS

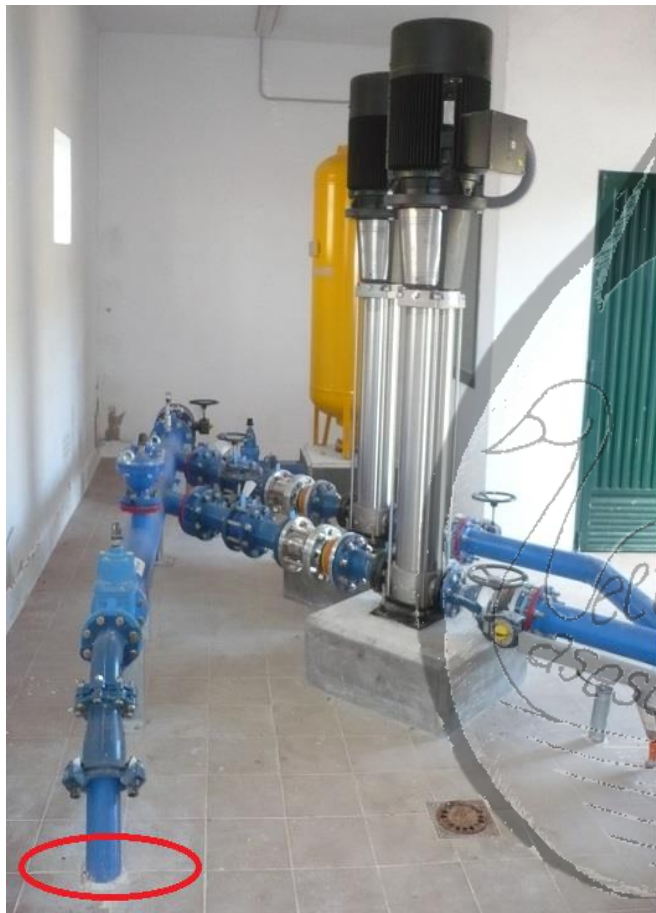
**BRIDAS ATRAPADAS CON LA OBRA CIVIL DE LAS SOLERAS DE LAS INFRAESTRUCTURAS, QUE LLEVARÁN A DEMOLICIONES A LA HORA DE SOLVENTAR CUALQUIER FUGA O REFORMA, ADemás DE, EN ALGUNOS CASOS, TENER QUE TRABAJAR BAJO LA PROPIA INFRAESTRUCTURA CON LOS CORRESPONDIENTES RIESGOS PARA EL PERSONAL.**

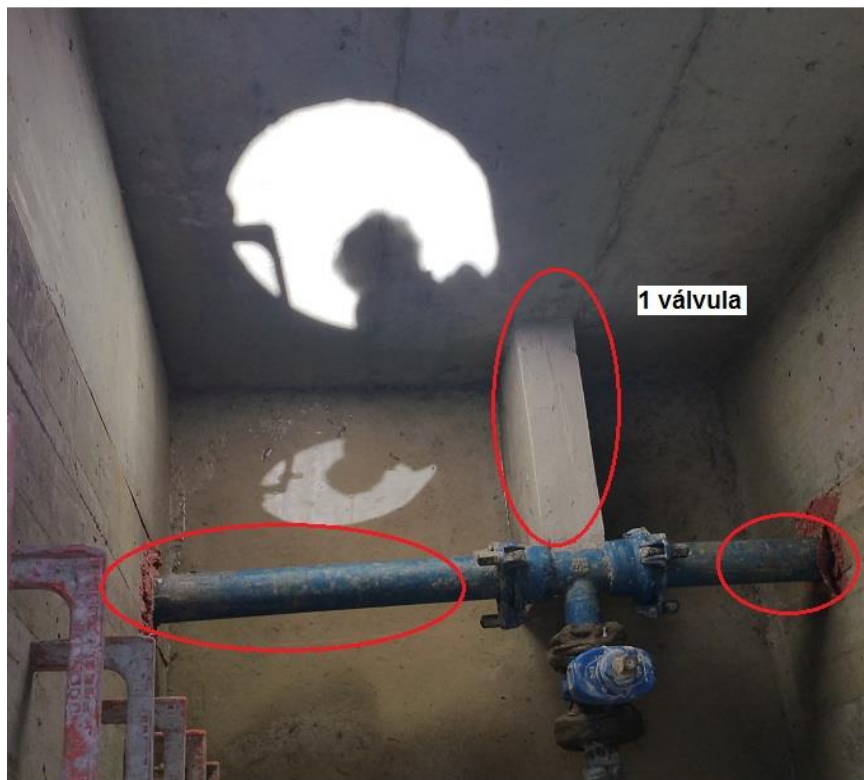
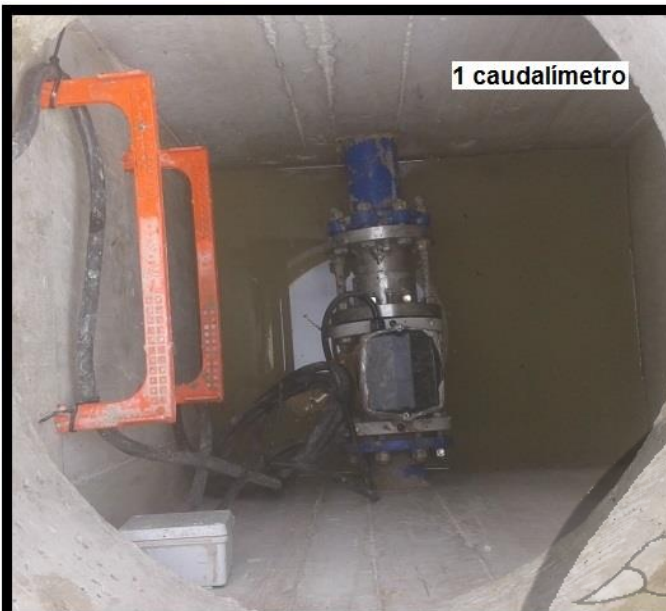
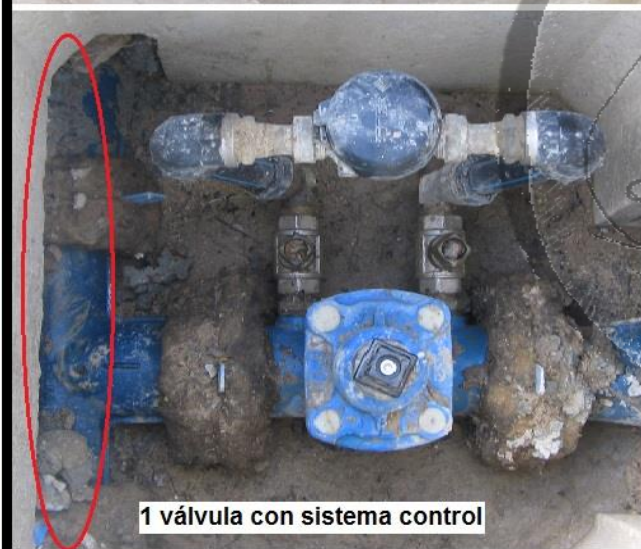
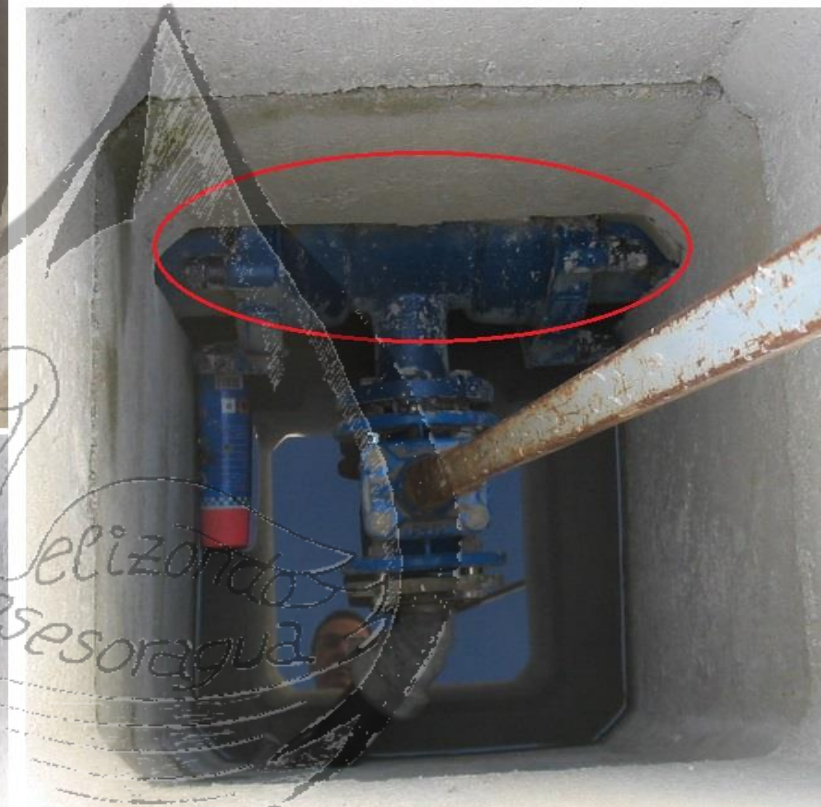
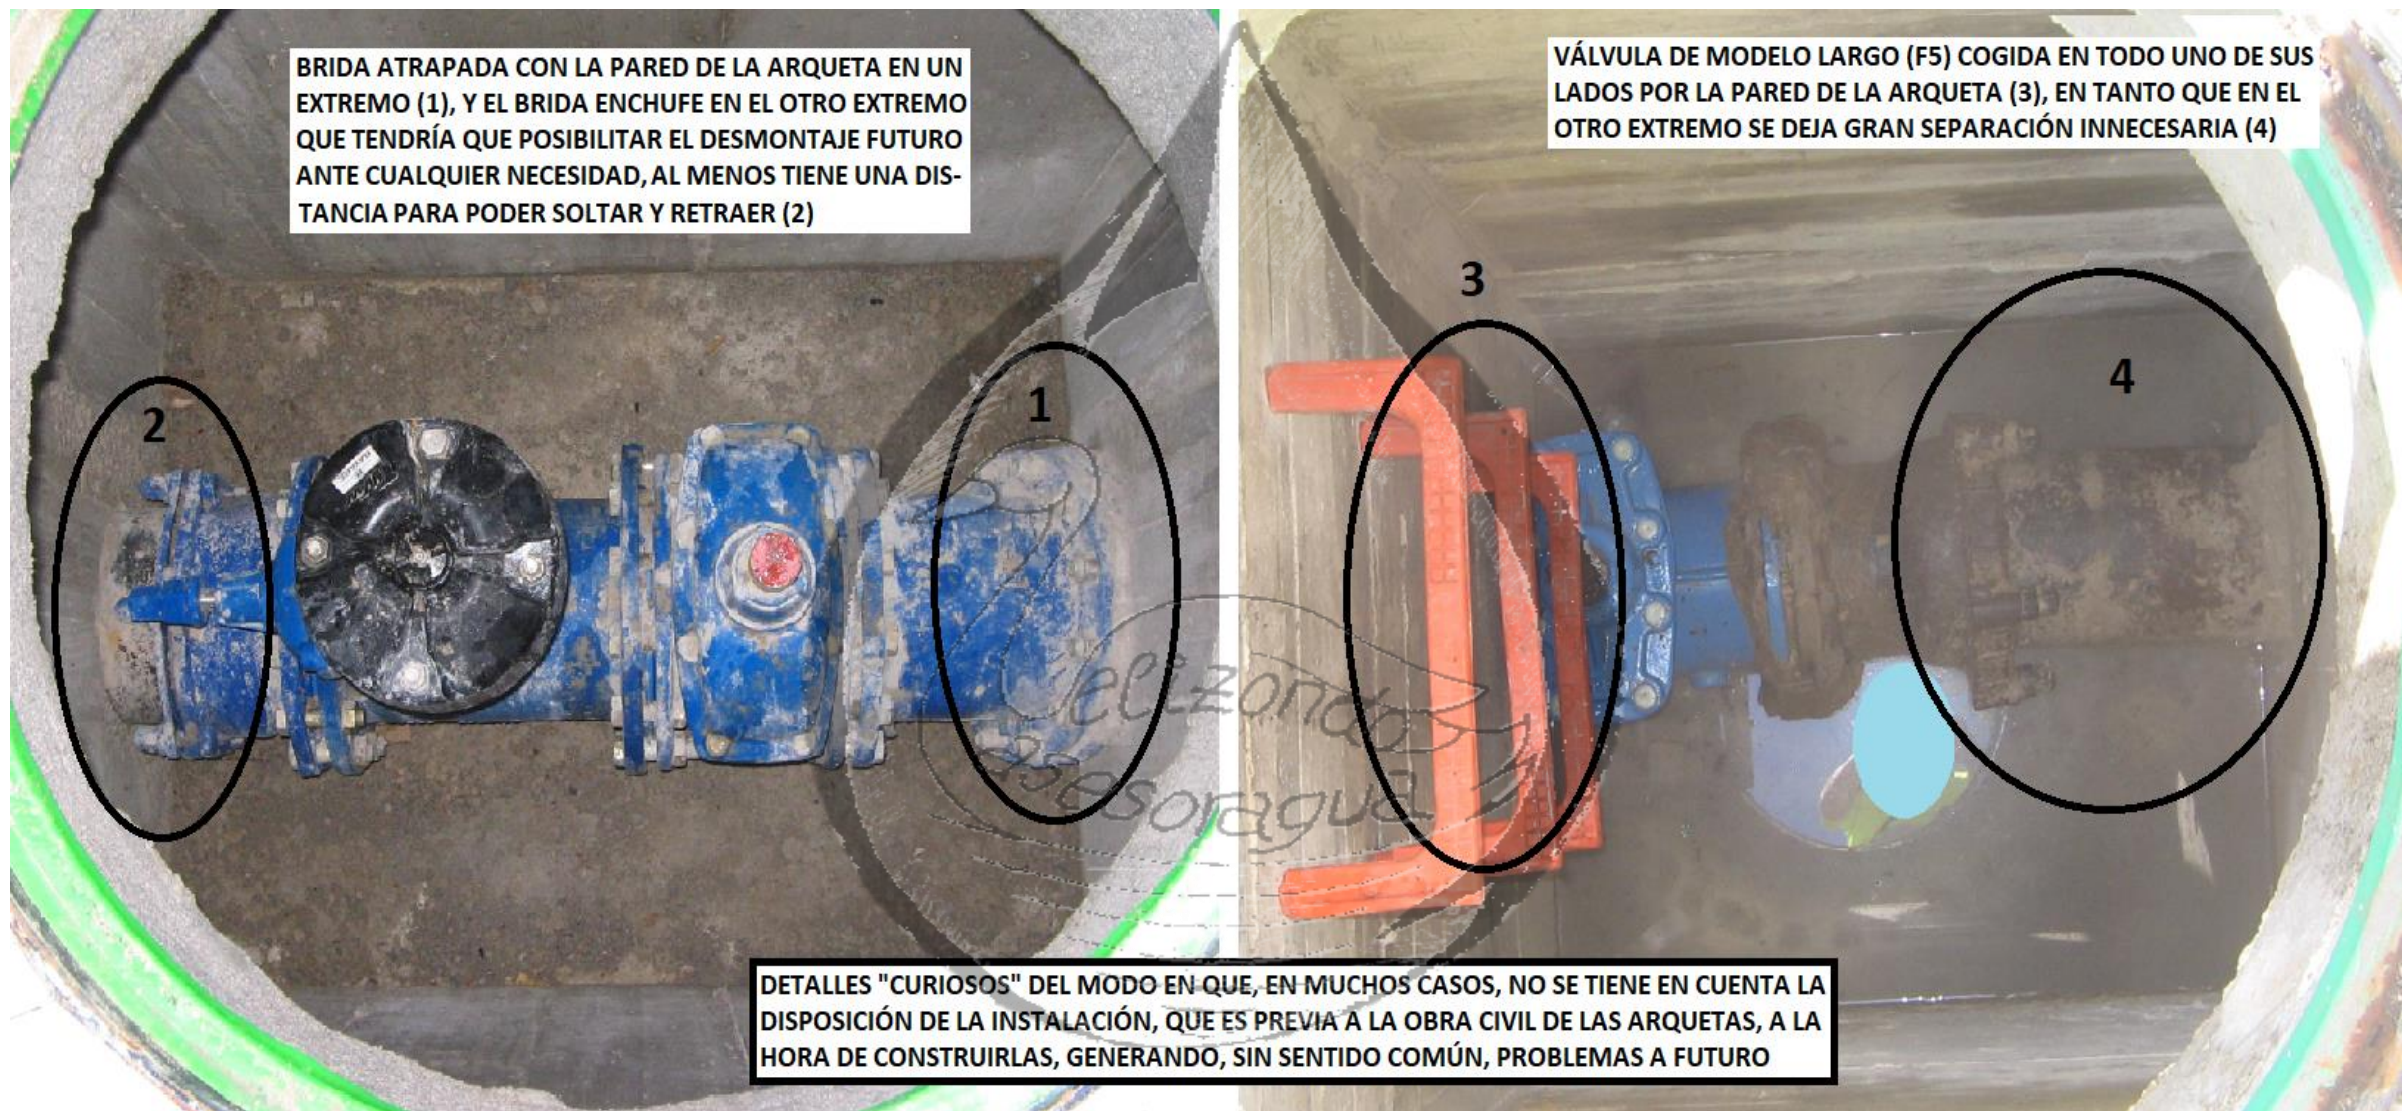
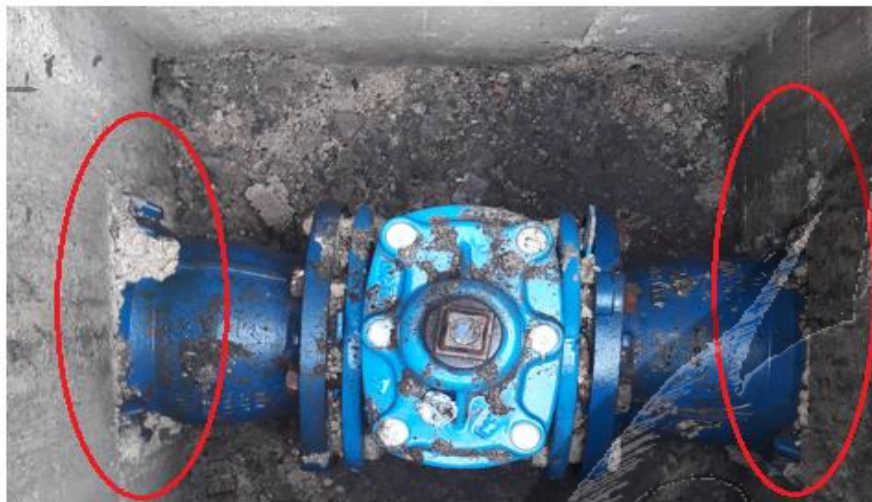
**VÁLVULAS INSTALADAS CON BRIDAS ENCHUFE (PIEZAS VÁLIDAS PARA FACILITAR DESMONTAJES Y MONTAJES - SIEMPRE QUE SE MONTEN DE UN MODO CORRECTO SIN INSERTAR TUBO A TOPE, Y PUEDA RETRAERSE LA PIEZA) ANULADA SU FUNCIÓN POR ATRAPAMIENTO CON OBRA CIVIL (NECESIDAD DE PICAR PARA LIBERAR)**

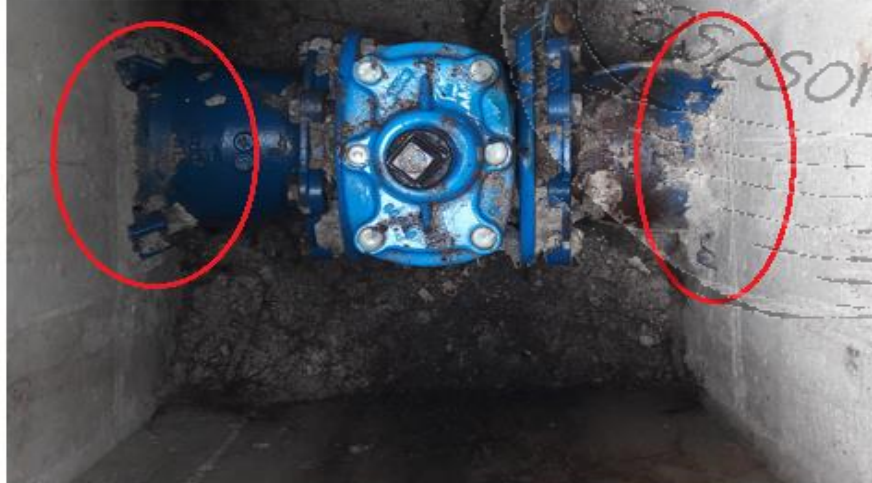
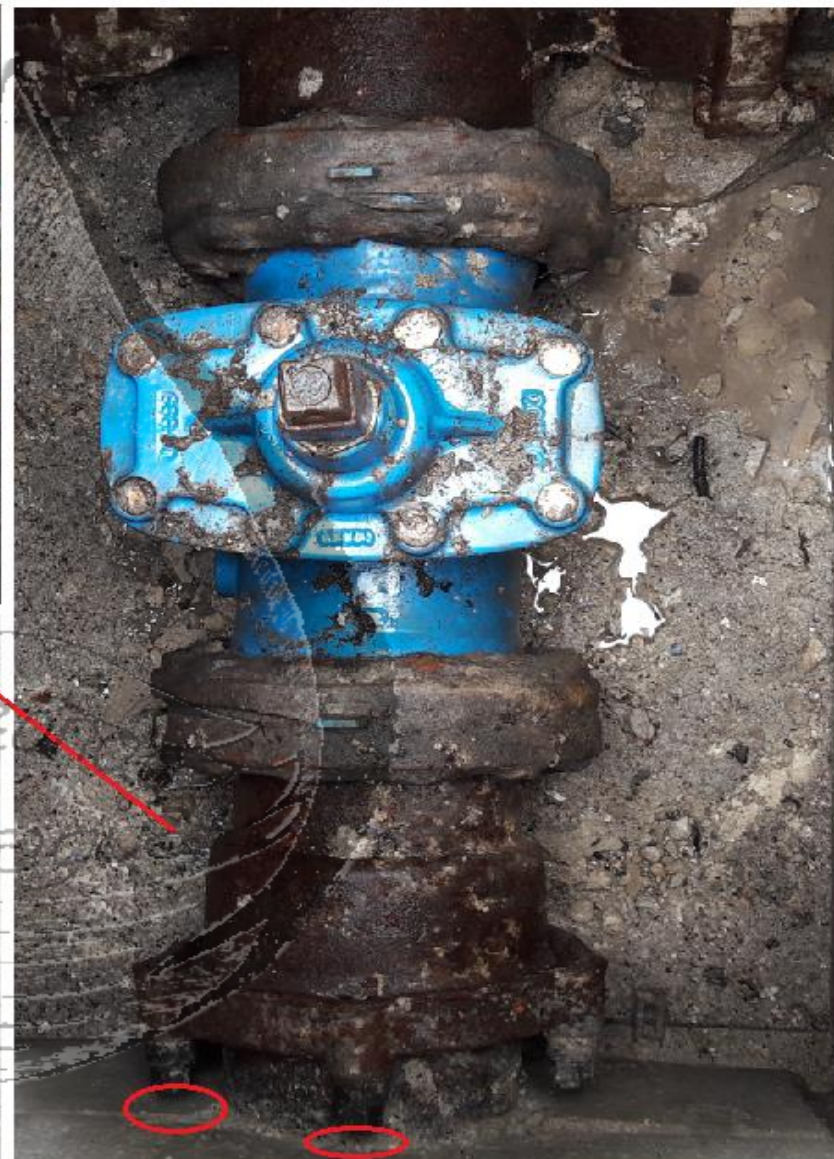
**EJEMPLO REAL DE LA INSTALACIÓN DE BRIDA ENCHUFE DONDE FALTA ESPACIO PARA PODER RETRAER LA PIEZA**

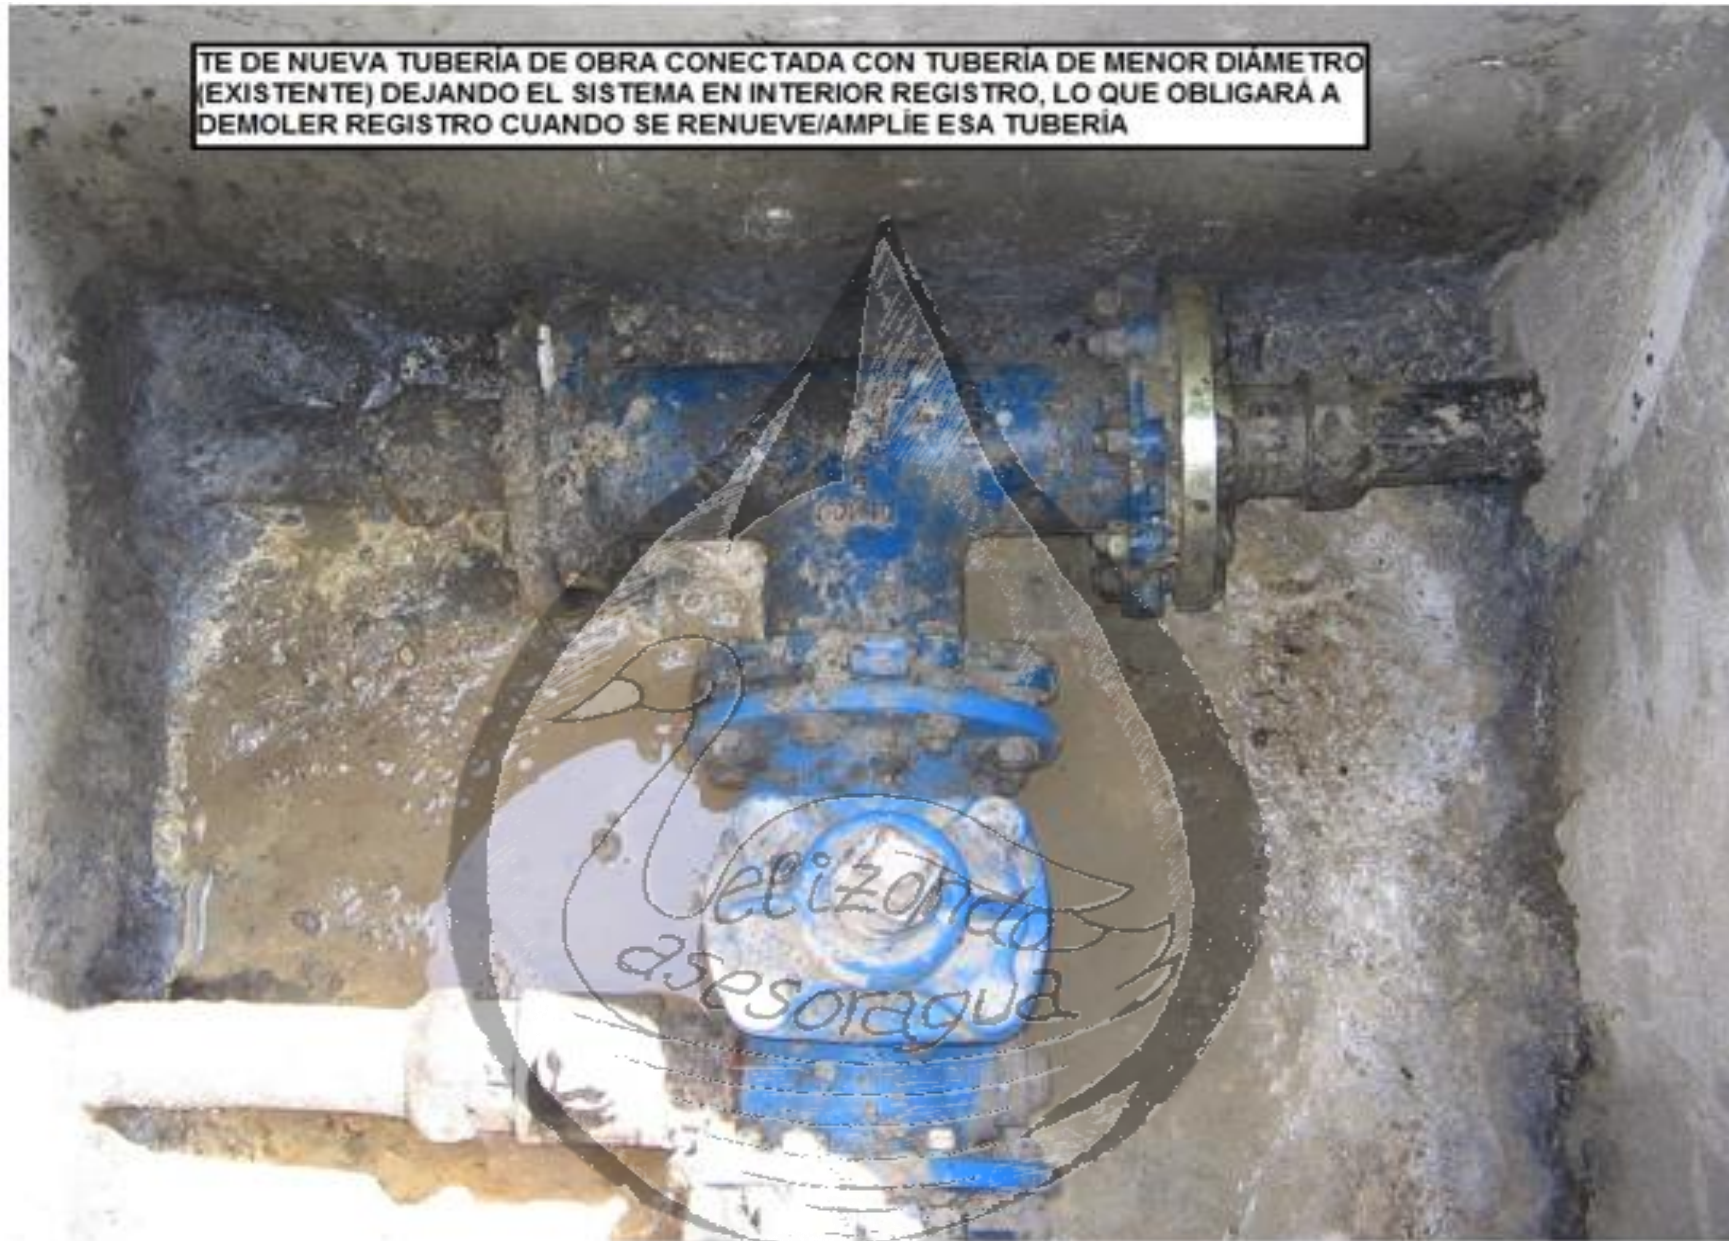
TE DE NUEVA TUBERÍA DE OBRA CONECTADA CON TUBERÍA DE MENOR DIÁMETRO (EXISTENTE) DEJANDO EL SISTEMA EN INTERIOR REGISTRO, LO QUE OBLIGARÁ A DEMOLER REGISTRO CUANDO SE RENUEVE/AMPLIE ESA TUBERÍA

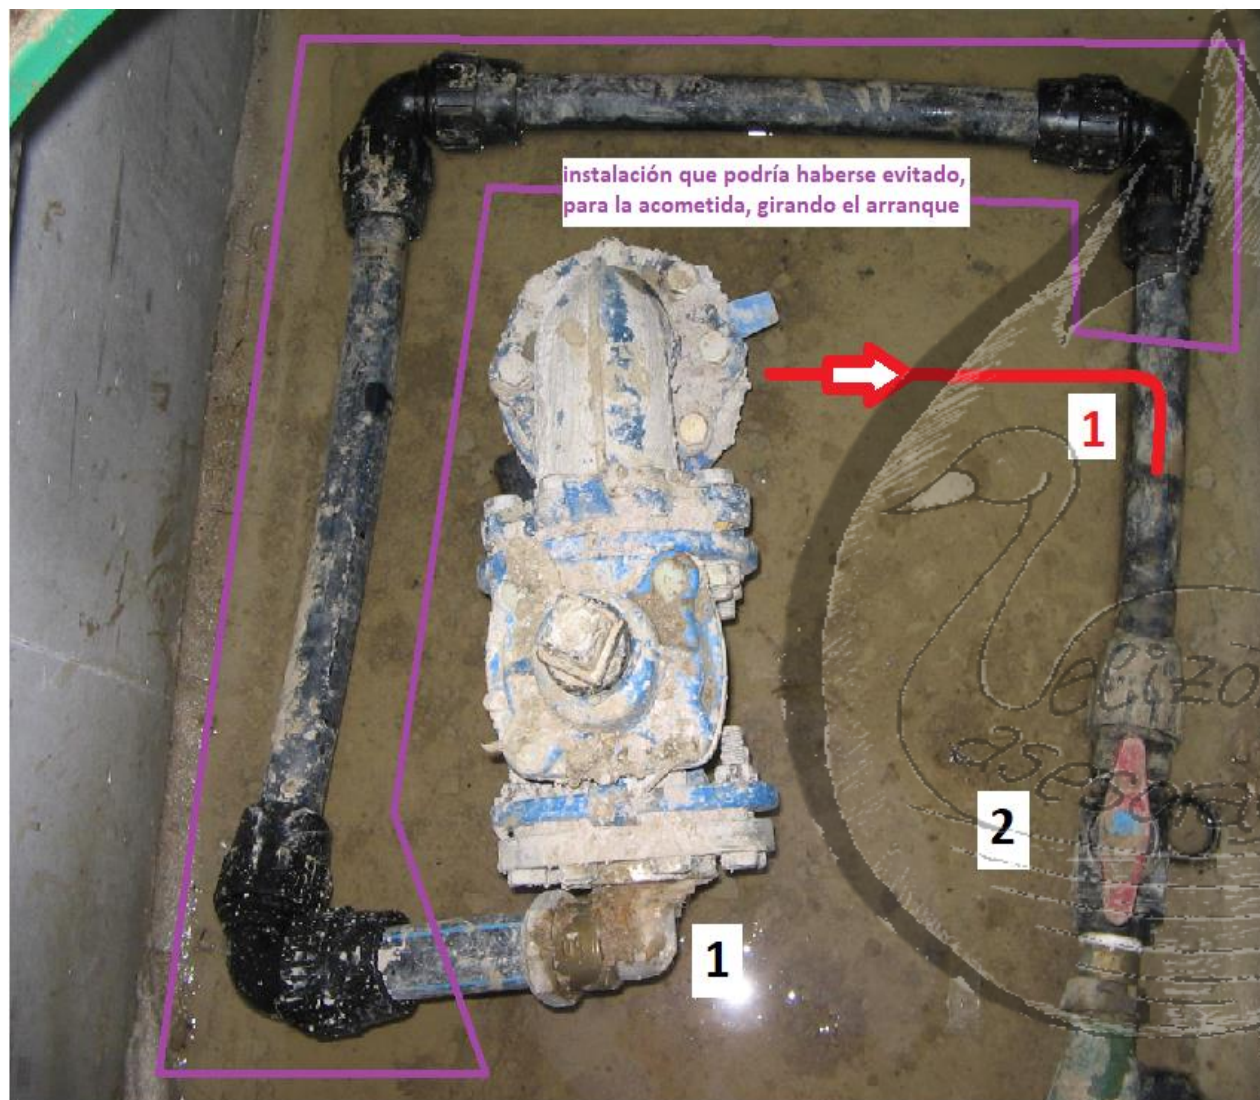
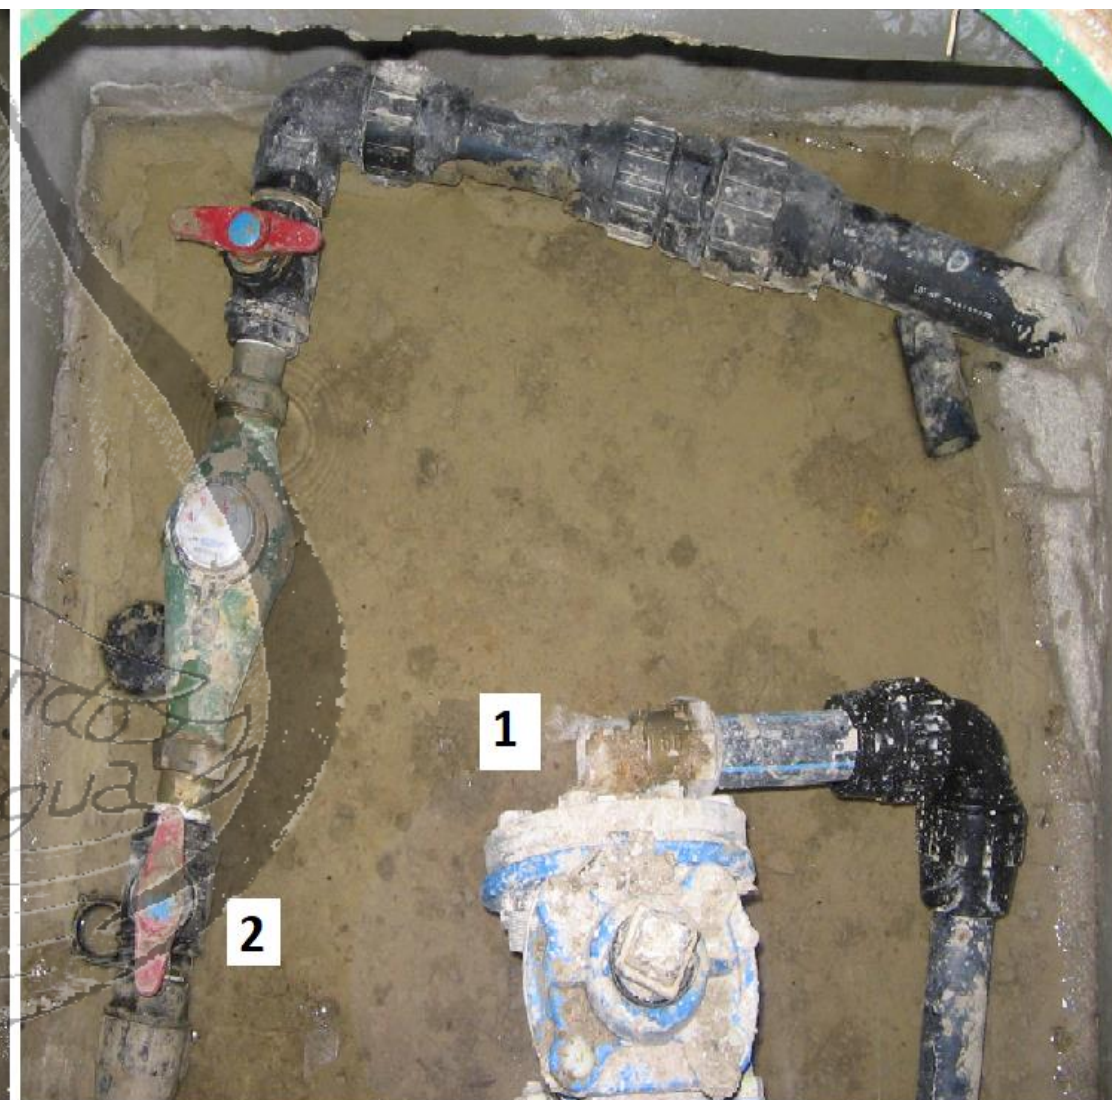
EJEMPLO DE INSTALACIONES EN OBRAS DE NUEVAS URBANIZACIONES, EJECUTADAS POR PERSONAL NO PROFESIONAL, POR NO EXIGENCIA DE ESA PROFESIONALIDAD POR PARTE EMPRESA SERVICIOS
