# **AFECCIONES EN LAS TUBERÍAS DE ABASTECIMIENTO DE AGUA**

**EJEMPLOS DE AFECCIONES POR LAS CONDICIONES INTERNAS DEL SERVICIO (SOBREPRESIONES y CAVITACIONES), POR FALLOS ESTRUCTURALES DEL MATERIAL, POR GENERACIÓN DE CORROSIONES Y EROSIONES, Y POR FACTORES DE CALIDAD DEL AGUA**

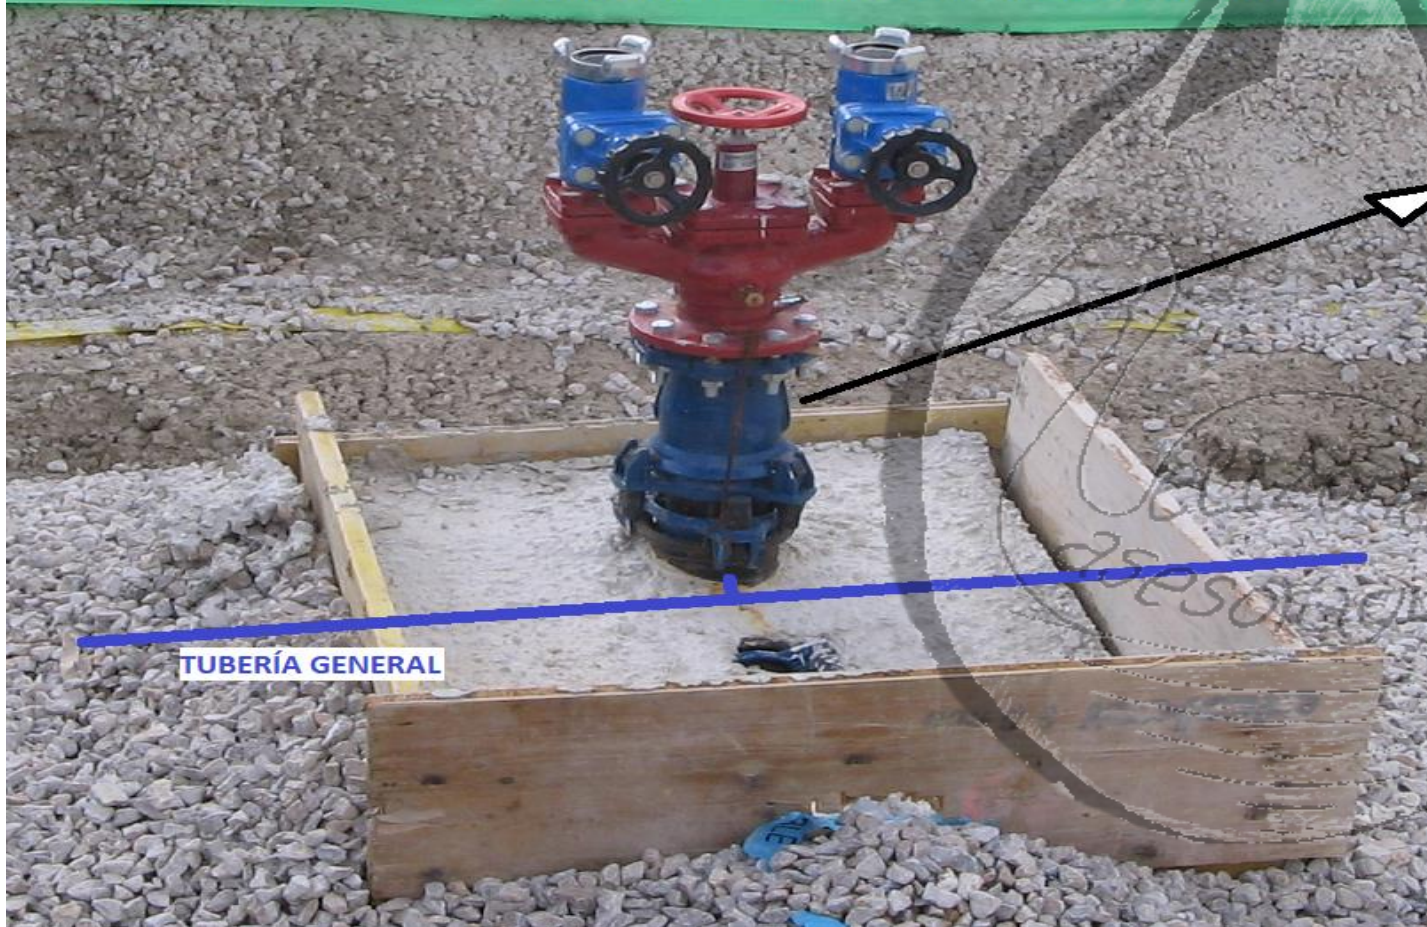
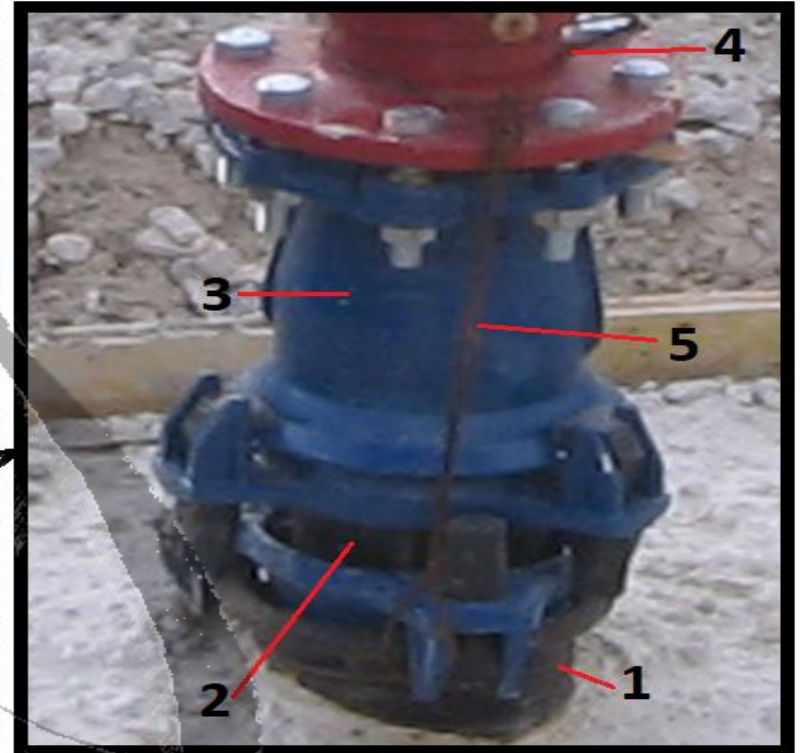
DISPOSICIÓN CONSTRUCTIVA NEGLIGENTE DE UN HIDRANTE : EN VEZ DE EJECUTAR UNA INSTALACIÓN CON "TE" CON SU DERIVACIÓN EN BRIDA, DE MODO QUE LA TRANSICIÓN SE HAGA CON SISTEMA COMPLETO A BRIDAS, QUEDANDO TODO RESISTENTE FRENTE A EMPUJES, LO EJECUTAN CON SISTEMAS A ENCHUFE Y, PARA "EVITAR" EL CONSECUENTE DESPLAZAMIENTO DE TODO EL CONJUNTO, LO SUJETAN CON ALAMBRE, ADEMÁS, SIN PROTEGER. AL MARGEN DE LA RESISTENCIA Y CORROSIÓN CON EL TIEMPO, ESTABLECE (AL MARGEN DE AVERÍA/FUGA POR DESPLAZAMIENTO) UN RIESGO MUY GRAVE PARA EL OPERADOR QUE PUEDA SER SORPRENDIDO POR ESE DESPLAZAMIENTO E IMPACTO.

- 1 CABEZA PIEZA TE (BEB o EEE) DERIVACIÓN
- 2 TROZO TUBO TRANSICIÓN ENTRE PIEZAS ENCHUFE
- 3 PIEZA BRIDA ENCHUFE (BE) UNIÓN A HIDRANTE
- 4 HIDRANTE
- 5 AMARRES CON ALAMBRE SIN PROTECCIÓN PARA SUJETAR EL HIDRANTE ANTE EL EMPUJE DEL AGUA

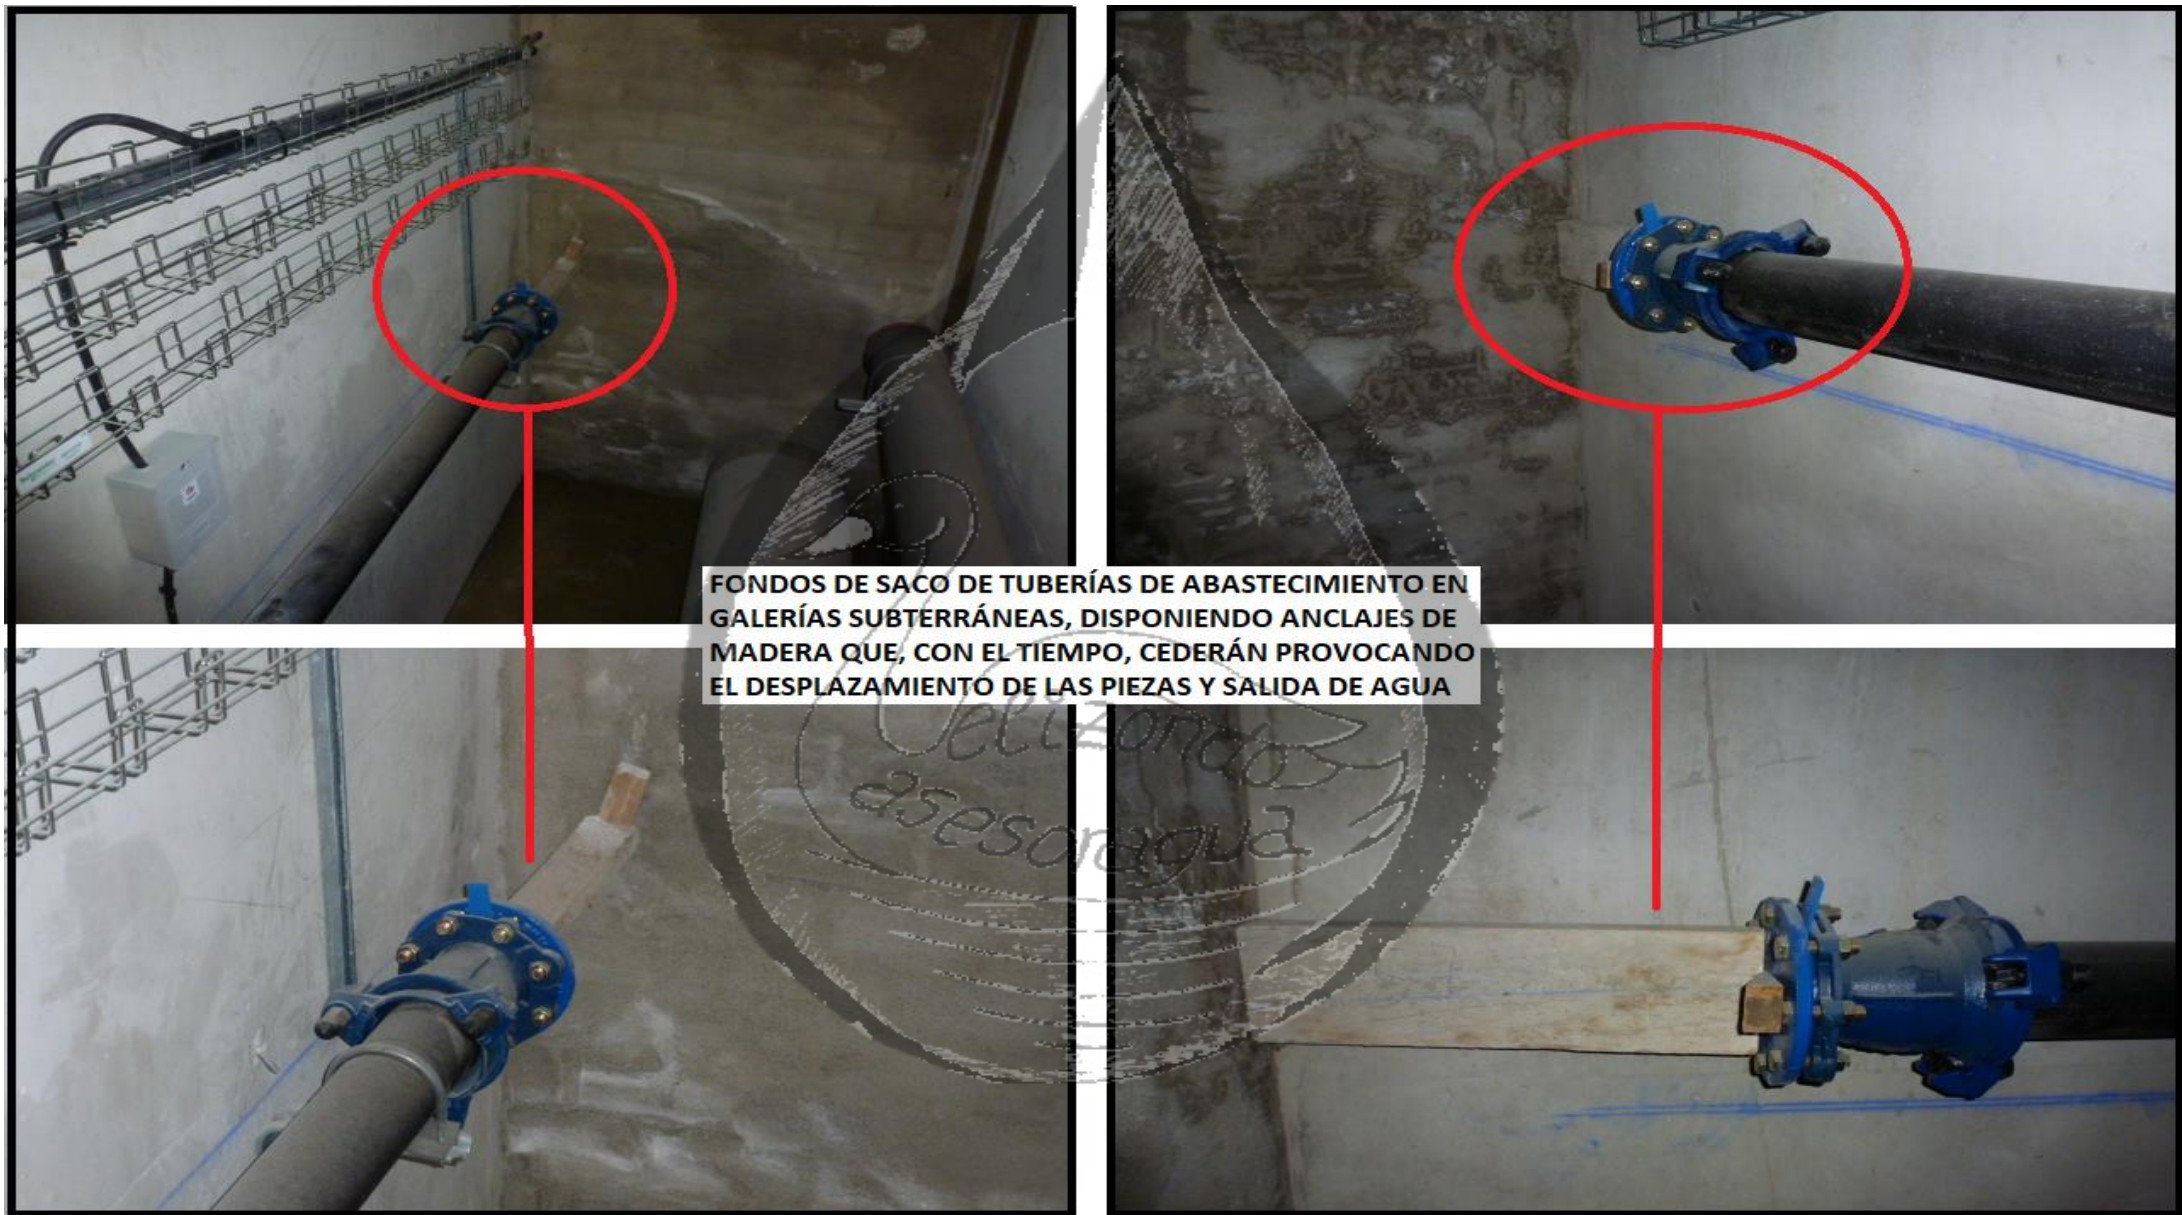
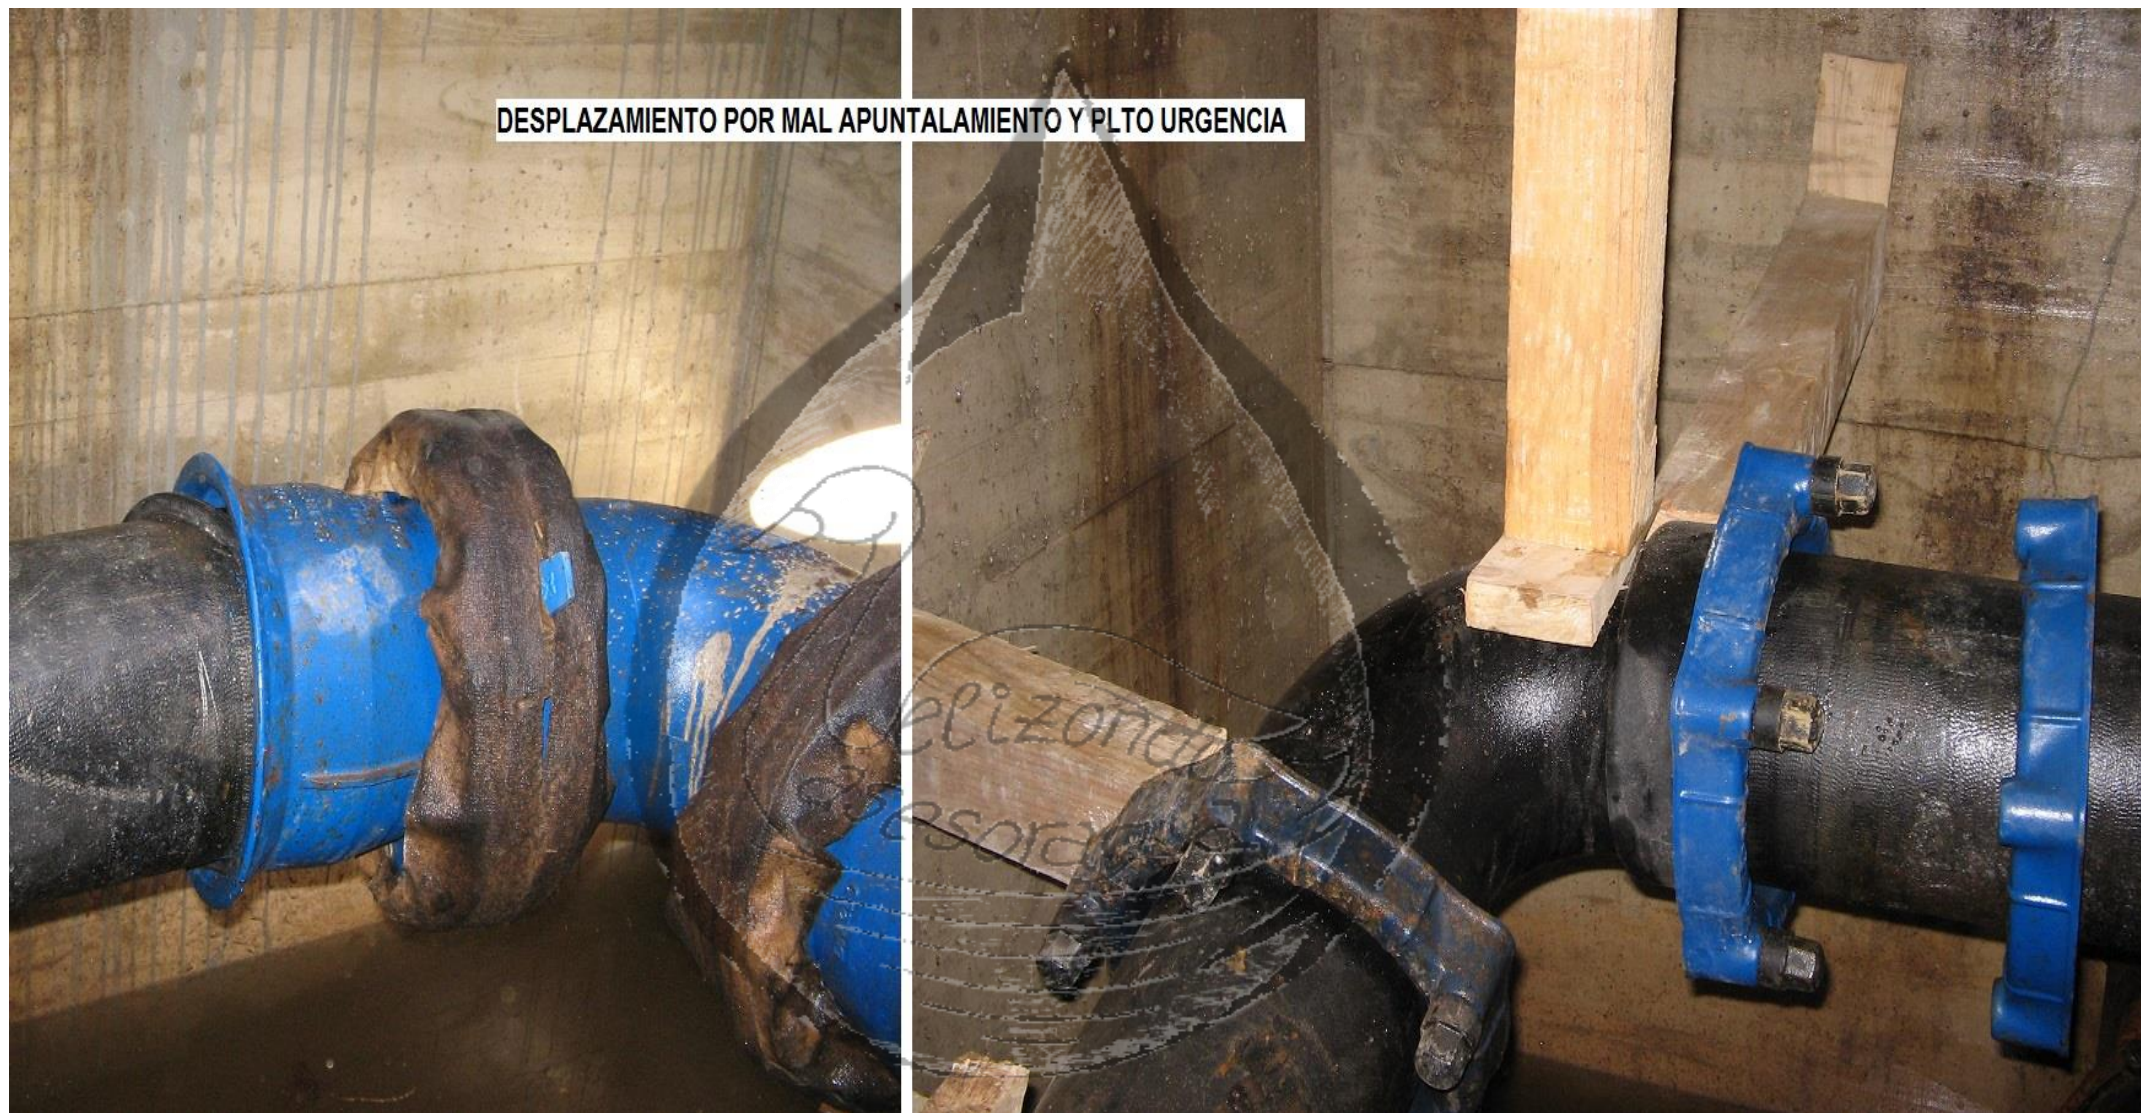
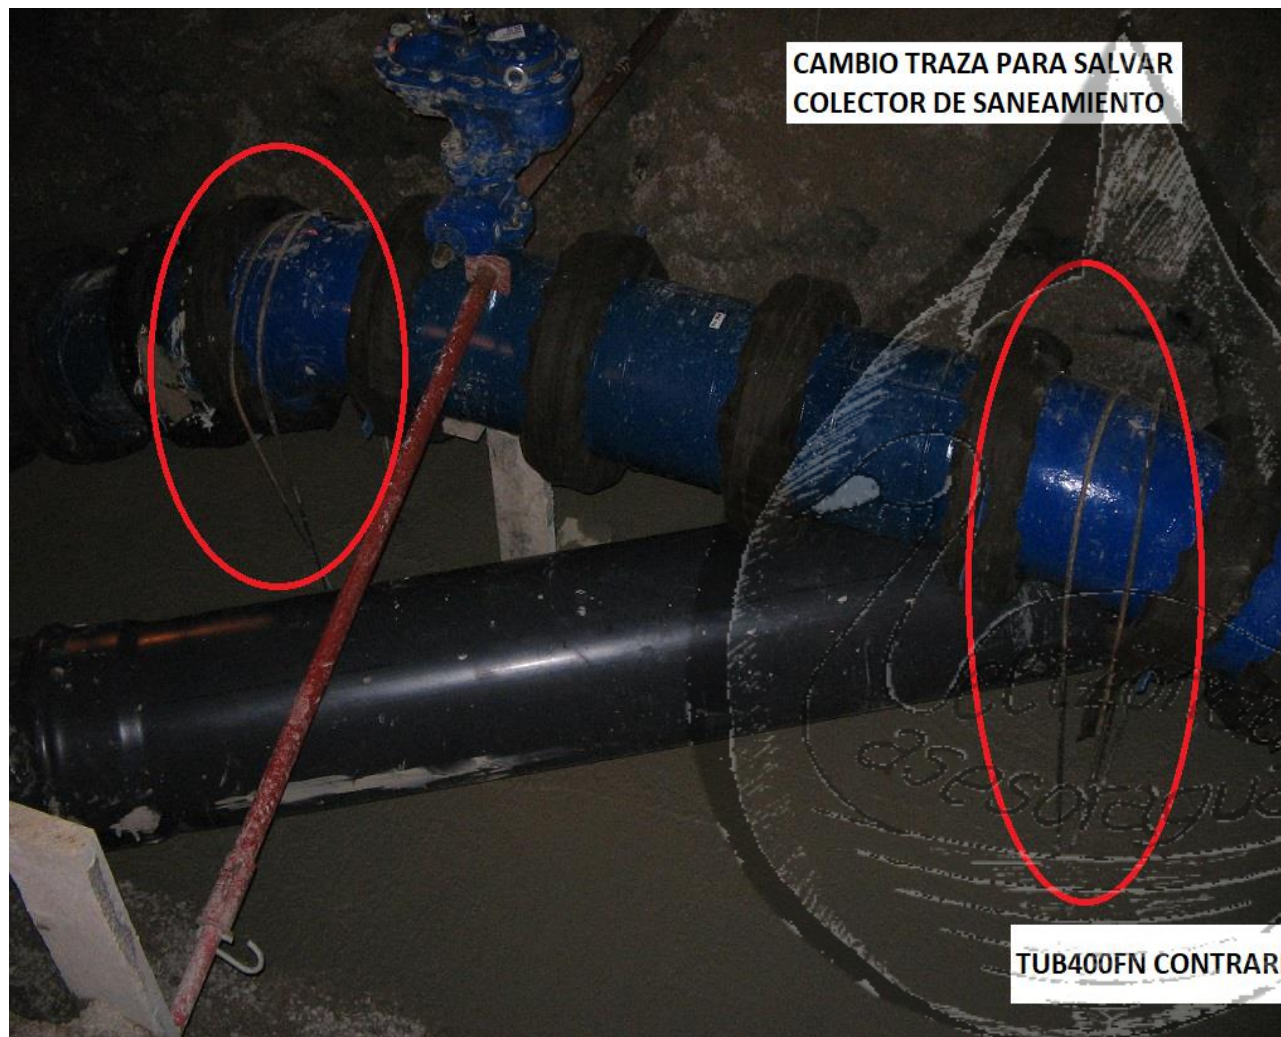
CAMBIO TRAZA PARA SALVAR  
COLECTOR DE SANEAMIENTO

TUB400FN CONTRARRESTOS NO VIABLES

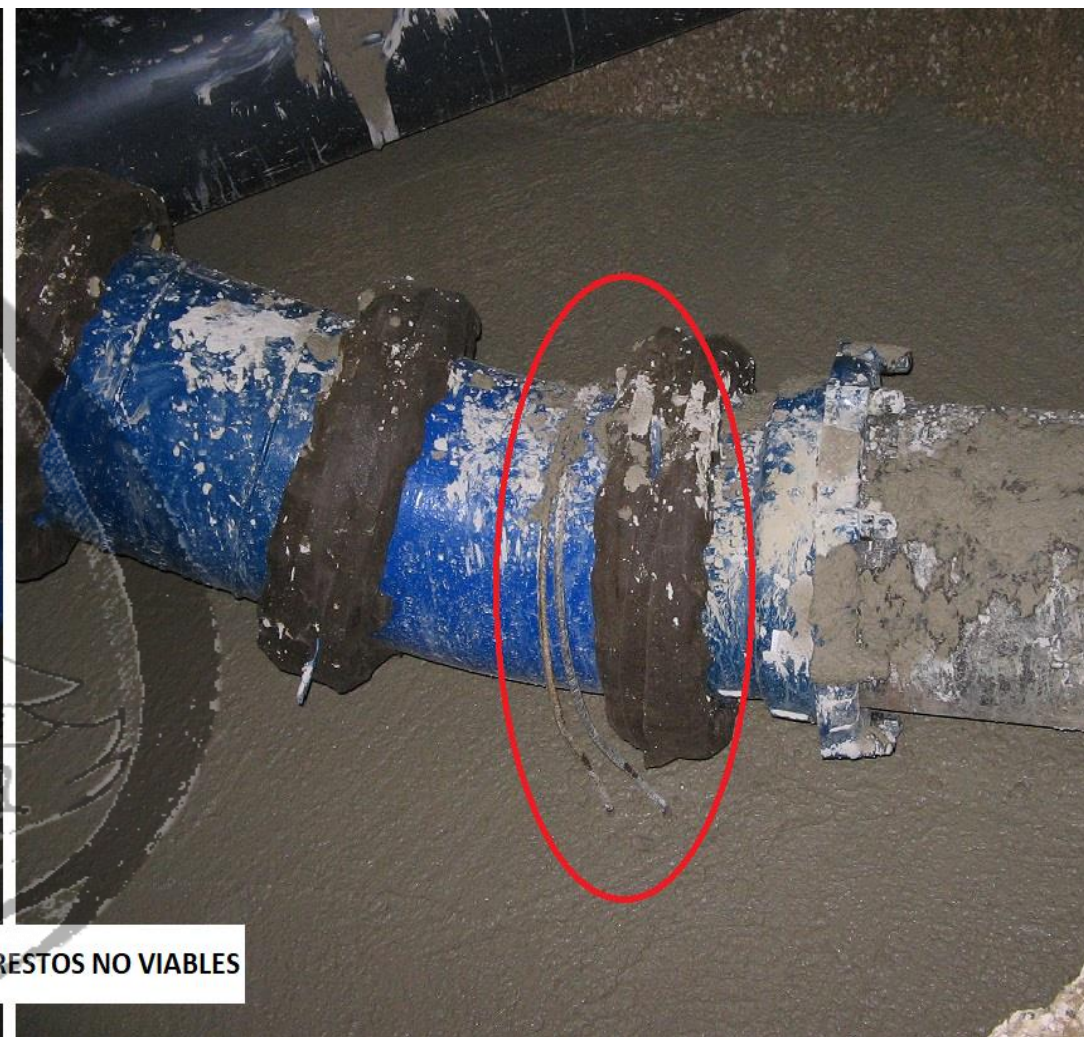
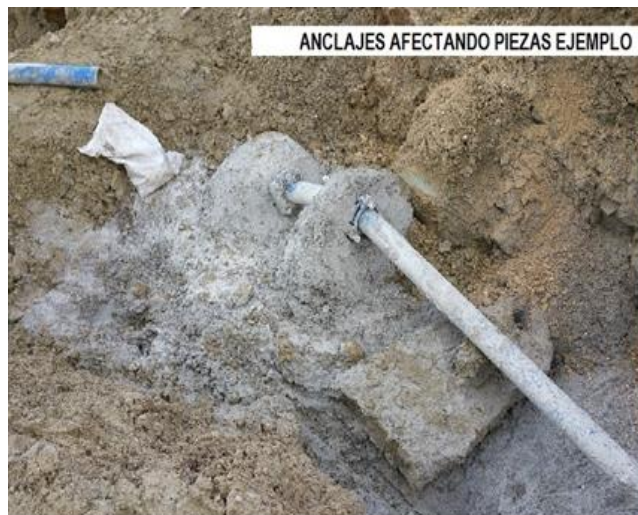
ANCLAJES AFECTANDO PIEZAS EJEMPLO

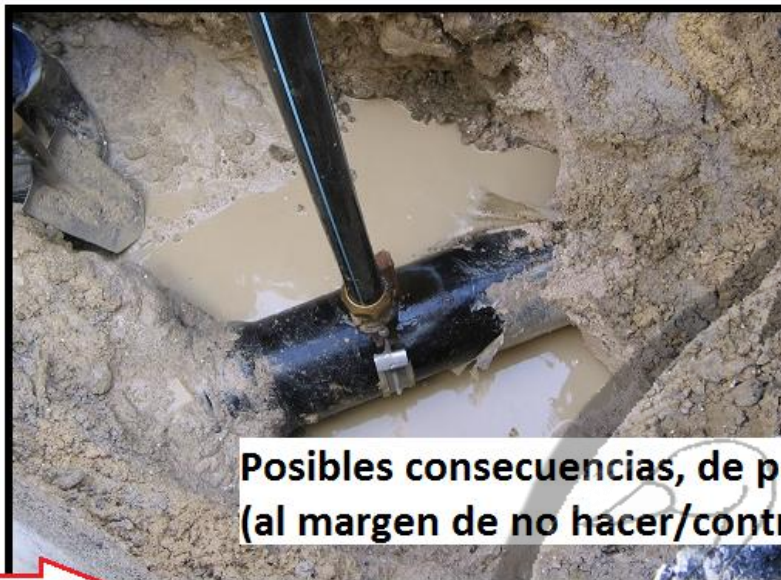
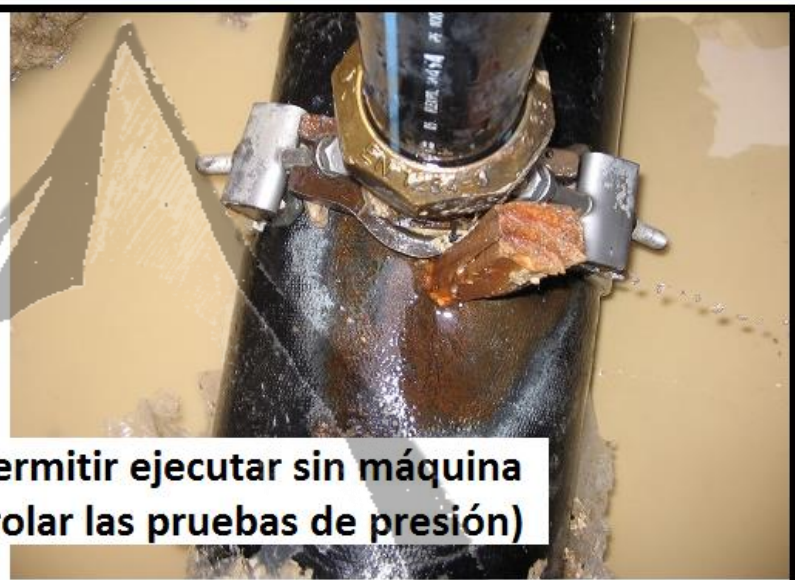
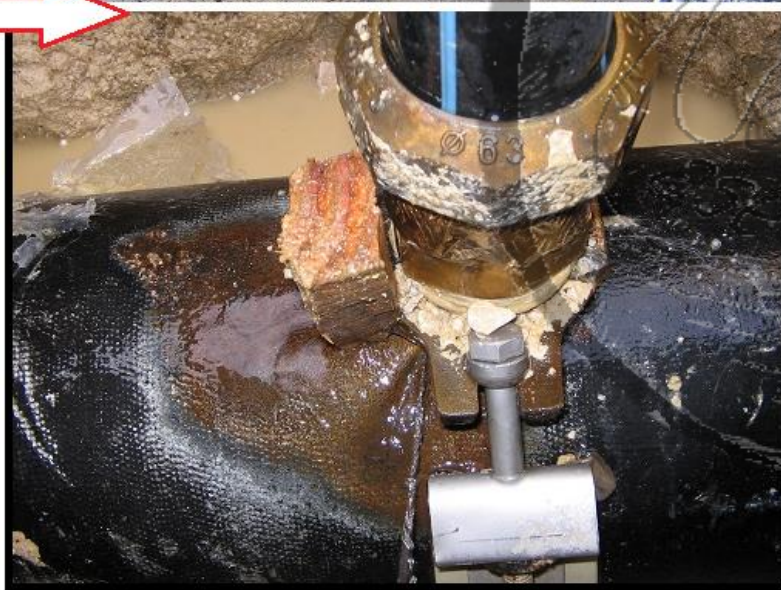
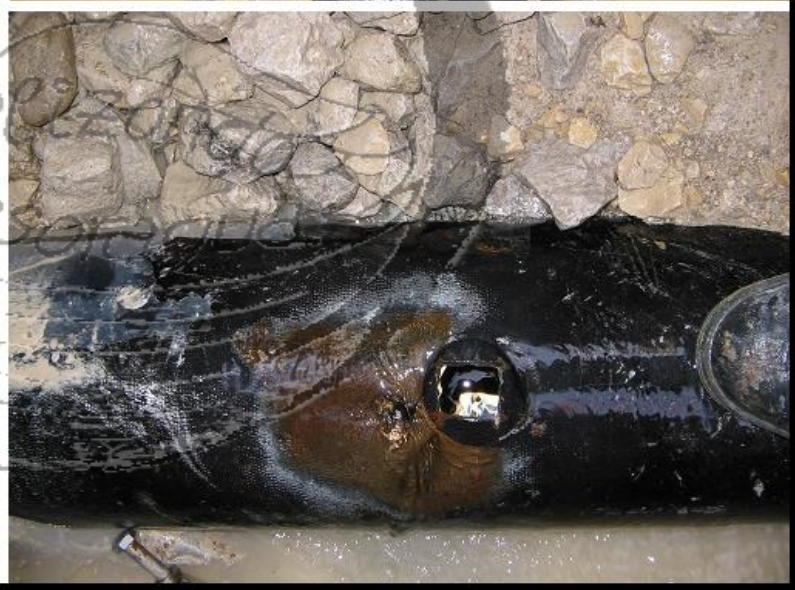
**Posibles consecuencias, de permitir ejecutar sin máquina  
(al margen de no hacer/controlar las pruebas de presión)**

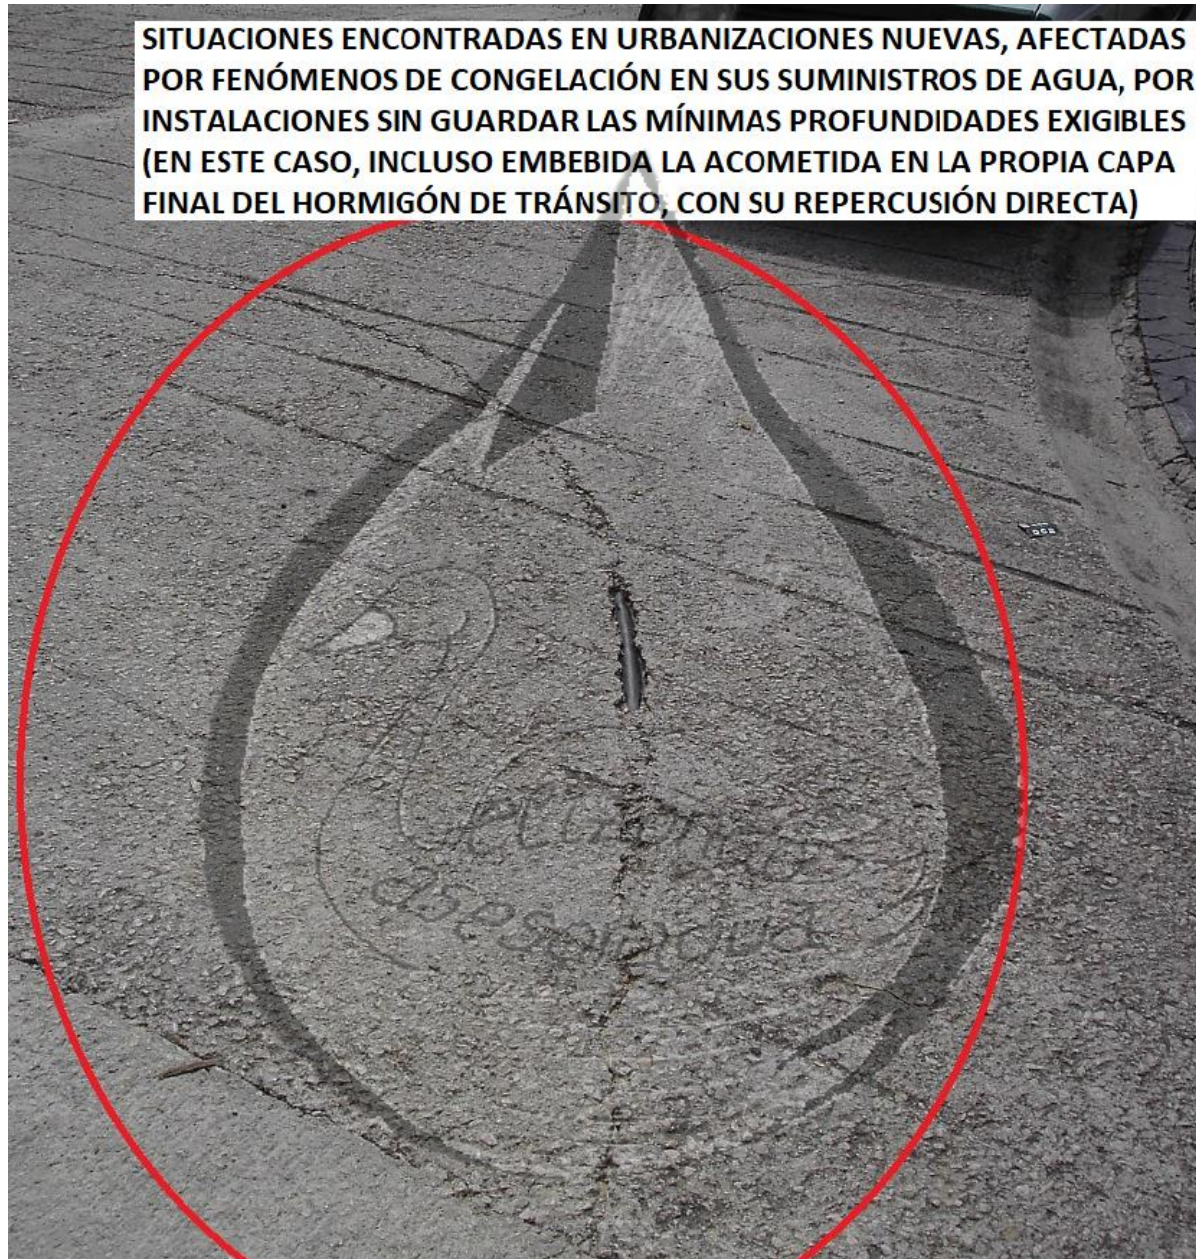
**SITUACIONES ENCONTRADAS EN URBANIZACIONES NUEVAS, AFECTADAS POR FENÓMENOS DE CONGELACIÓN EN SUS SUMINISTROS DE AGUA, POR INSTALACIONES SIN GUARDAR LAS MÍNIMAS PROFUNDIDADES EXIGIBLES (EN ESTE CASO, INCLUSO EMBEBIDA LA ACOMETIDA EN LA PROPIA CAPA FINAL DEL HORMIGÓN DE TRÁNSITO, CON SU REPERCUSIÓN DIRECTA)**

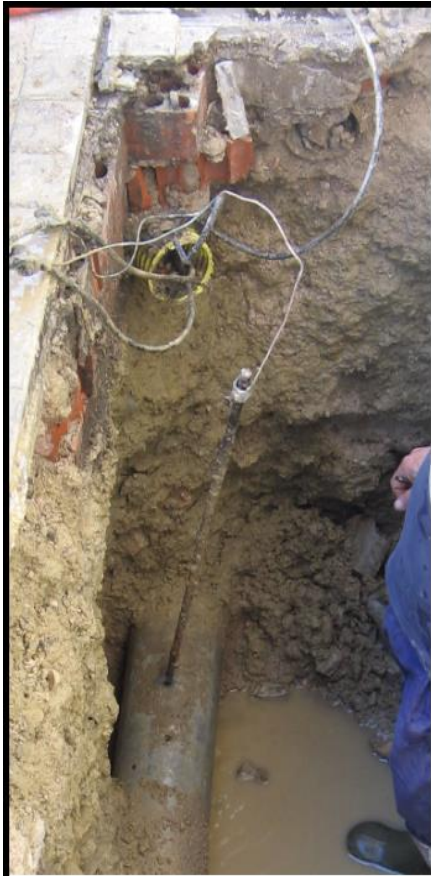
**AFECCIÓN A TUBERÍA DE FC  
POR HINCADO TOMA TIERRA**

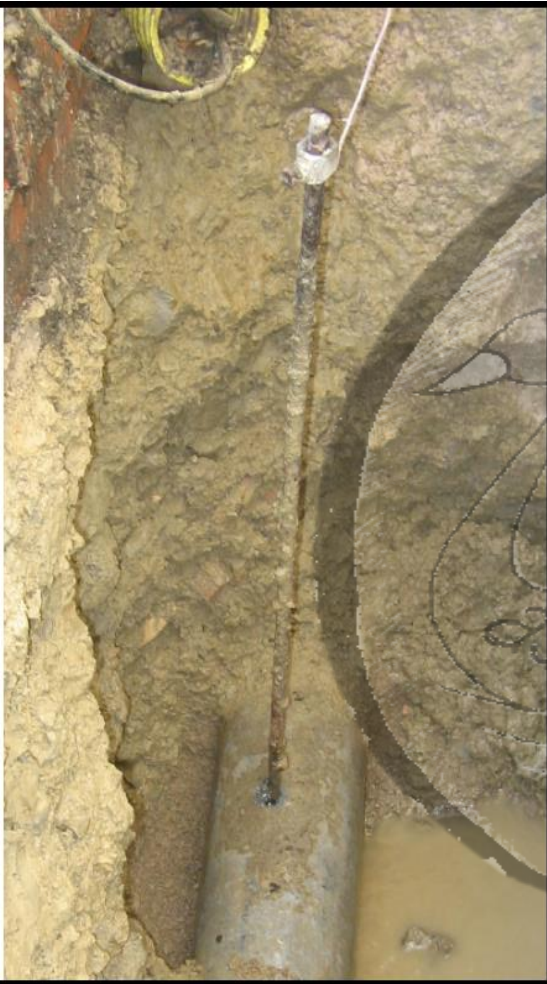
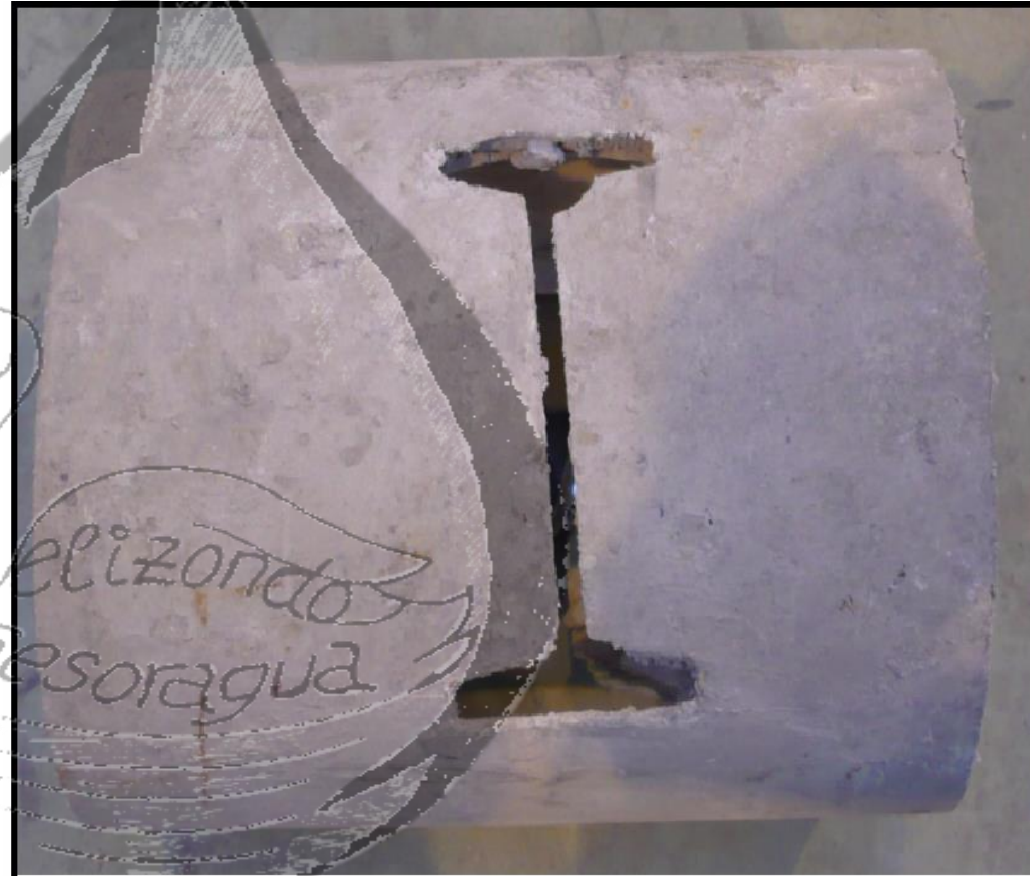
**AFECCIÓN A TUBERÍA DE FC POR HINCADO DE POSTE BIONDA CARRETERA**

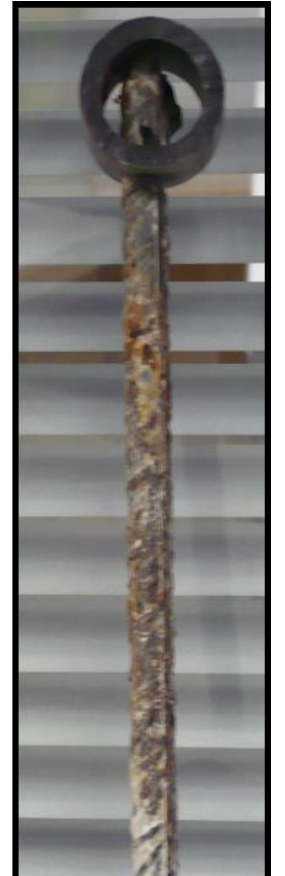
**AFECCIÓN EN  
ACOMETIDA**

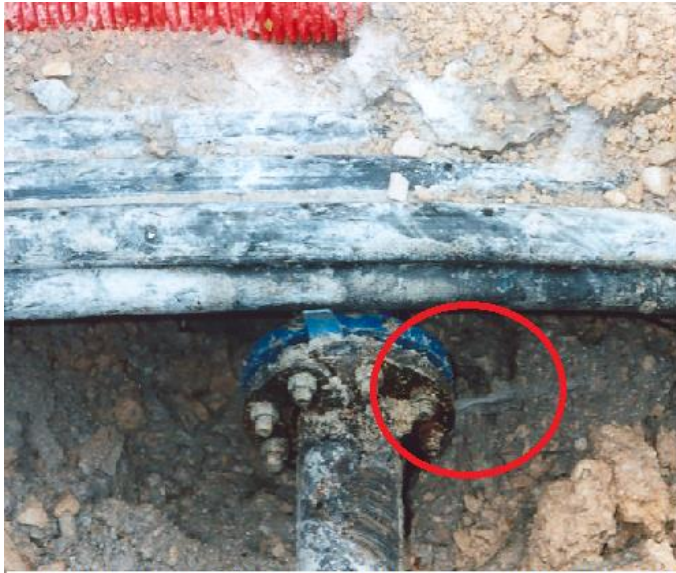
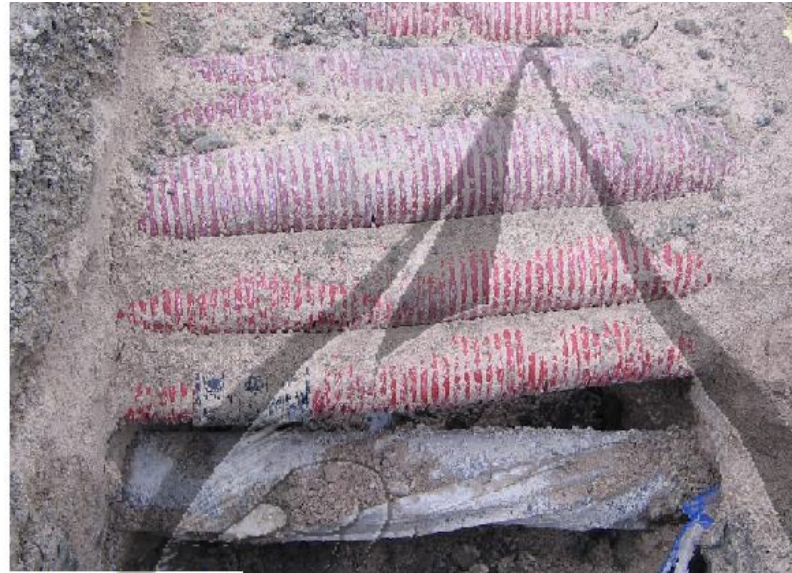
LA SUPERPOSICIÓN DE SERVICIOS SOBRE TUBERÍAS, SIN GUARDAR LAS SEPARACIONES LÓGICAS, Y APOYOS DIRECTOS DE CUALQUIER INFRAESTRUCTURA, REPRESENTAN UN GRAVE PROBLEMA PARA EL FUTURO MANTENIMIENTO, CUANDO NO AVERÍAS DESDE ORIGEN

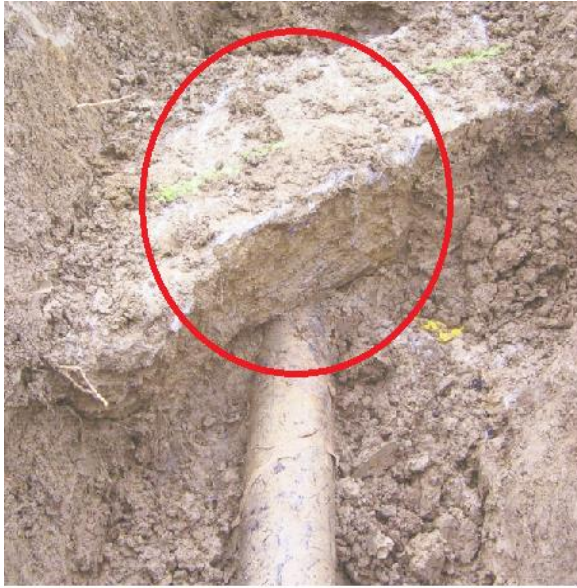
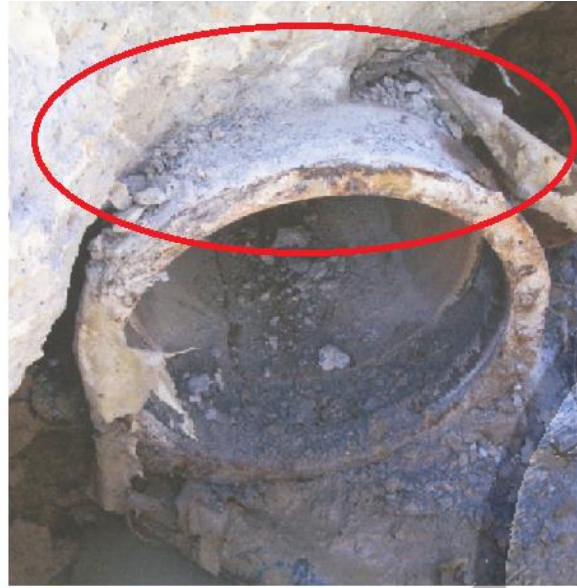
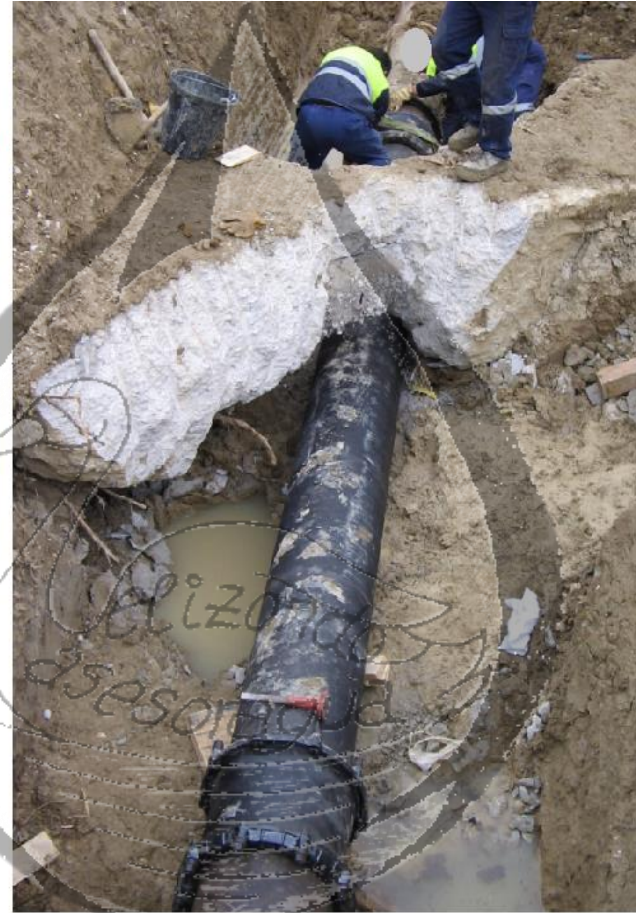
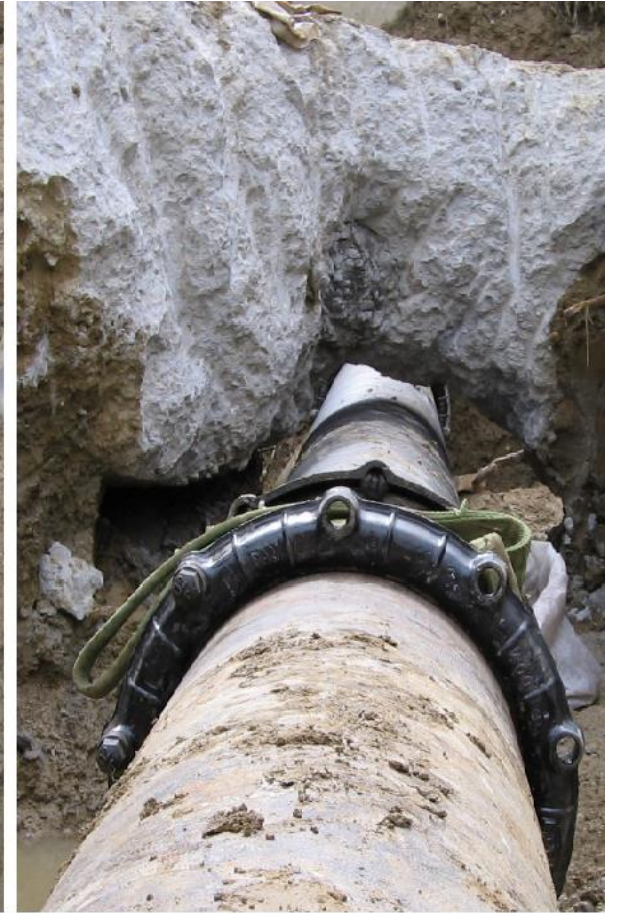
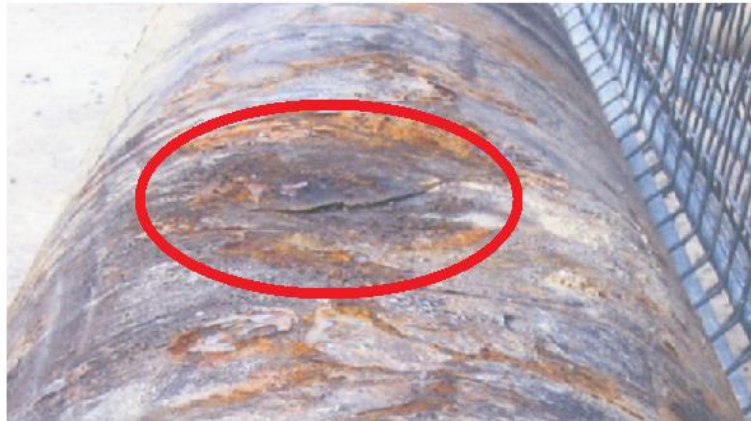
**AFECCIÓN A TUBERÍA DN400FN POR PESO DE INFRAESTRUCTURA DE GAS APOYADA DIRECTAMENTE SOBRE ELLA, EJECUTADA SIN CONOCIMIENTO EMPRESA DE SERVICIO, Y OBRA A LA QUE CONLLEVA**

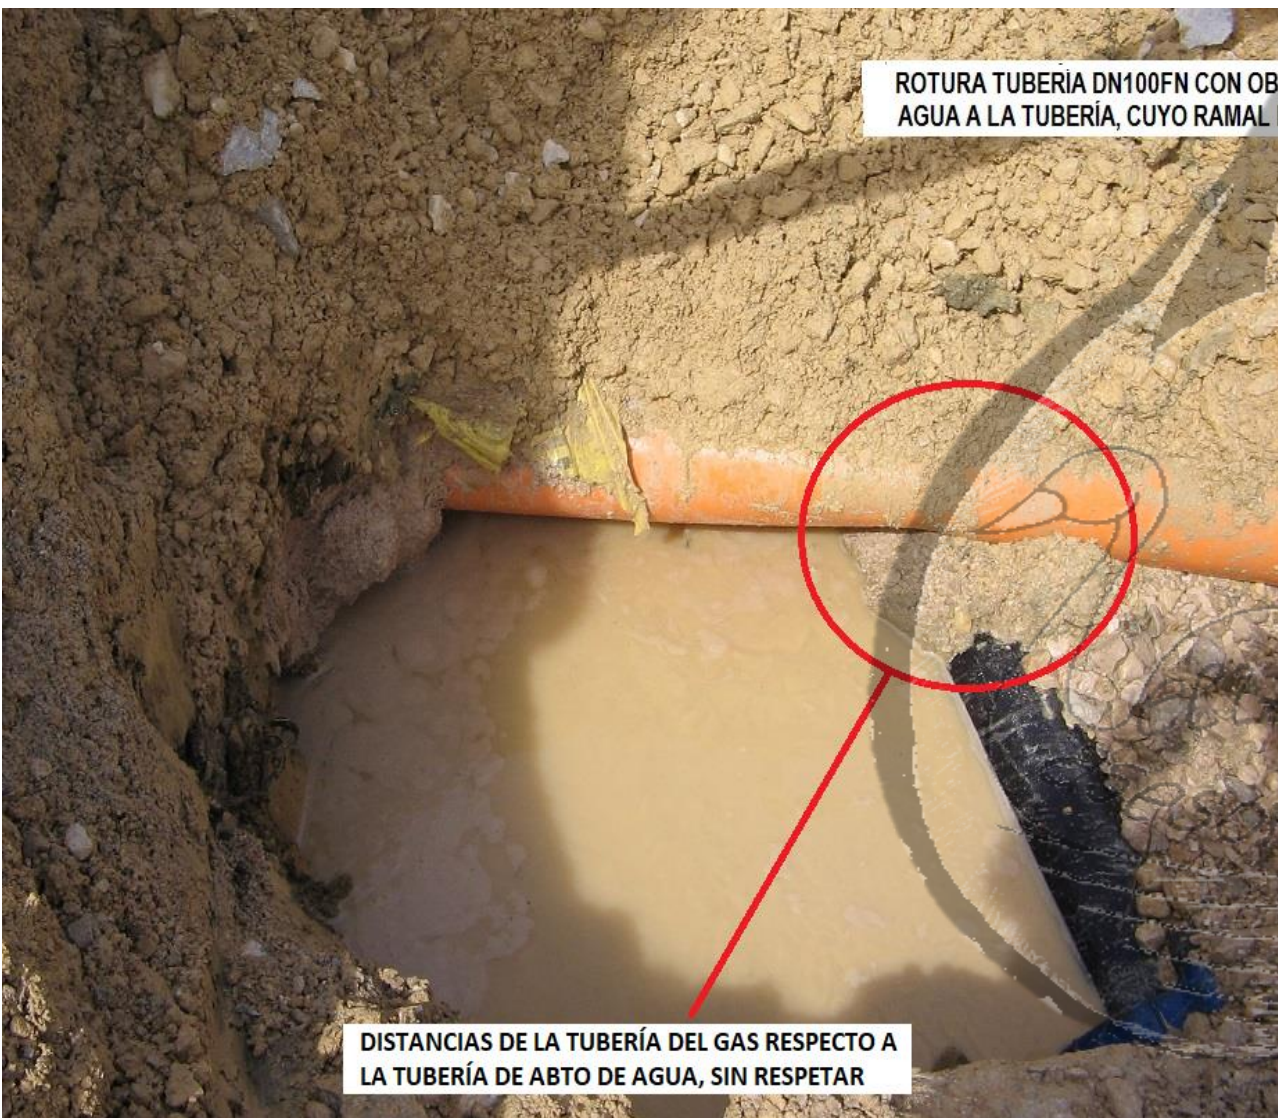
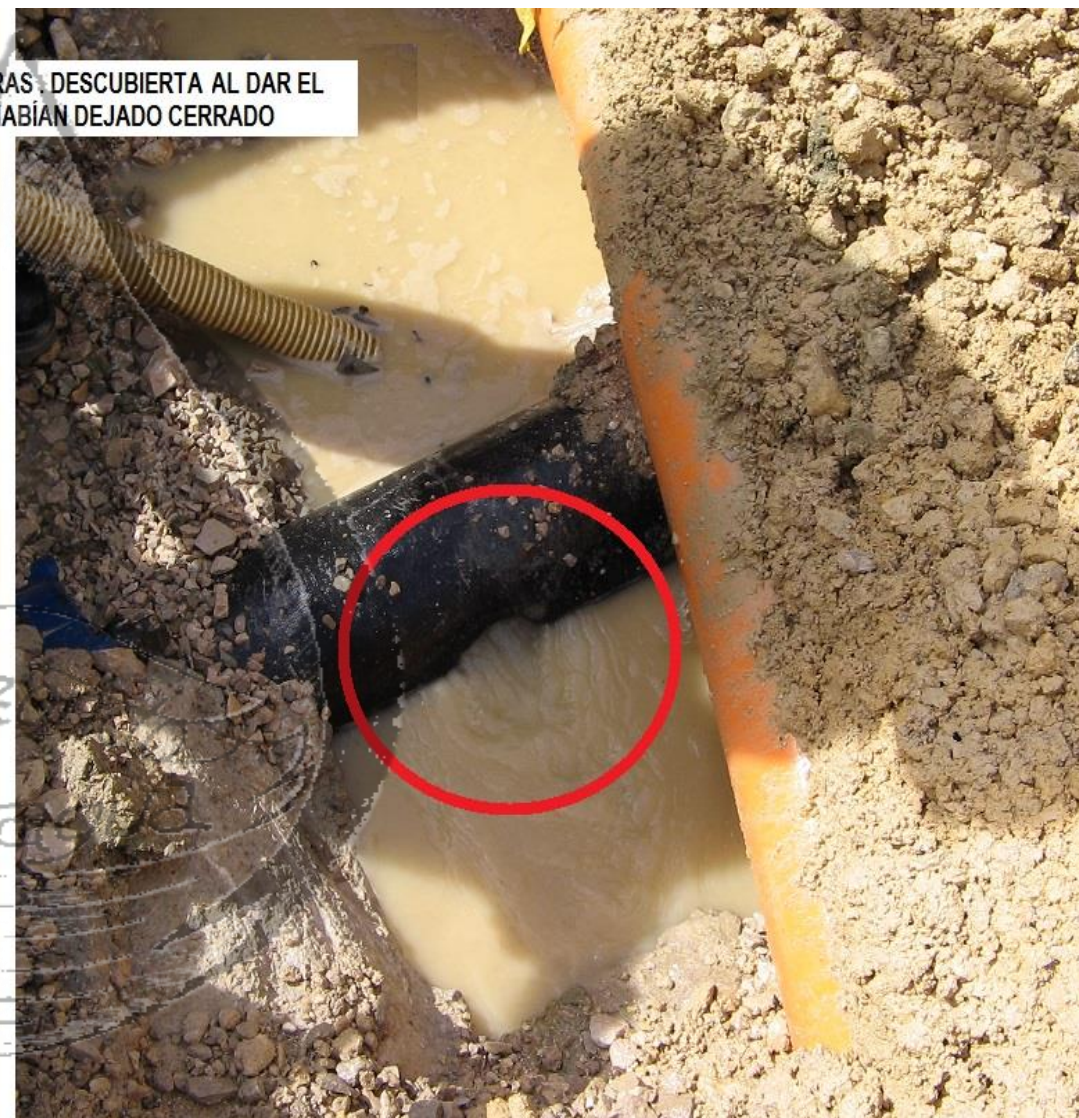
DISTANCIAS DE LA TUBERÍA DEL GAS RESPECTO A LA TUBERÍA DE ABTO DE AGUA, SIN RESPETAR
