# **AFECCIONES EN LAS TUBERÍAS DE ABASTECIMIENTO DE AGUA**

**EJEMPLOS DE AFECCIONES POR LAS CONDICIONES INTERNAS DEL SERVICIO (SOBREPRESIONES y CAVITACIONES), POR FALLOS ESTRUCTURALES DEL MATERIAL, POR GENERACIÓN DE CORROSIONES Y EROSIONES, Y POR FACTORES DE CALIDAD DEL AGUA**

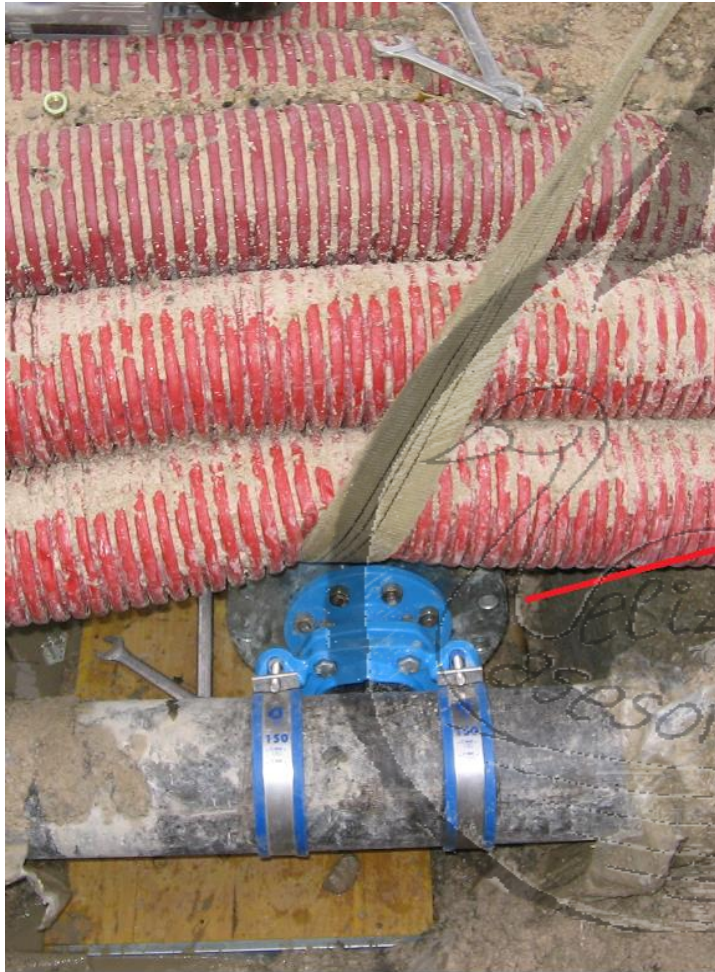
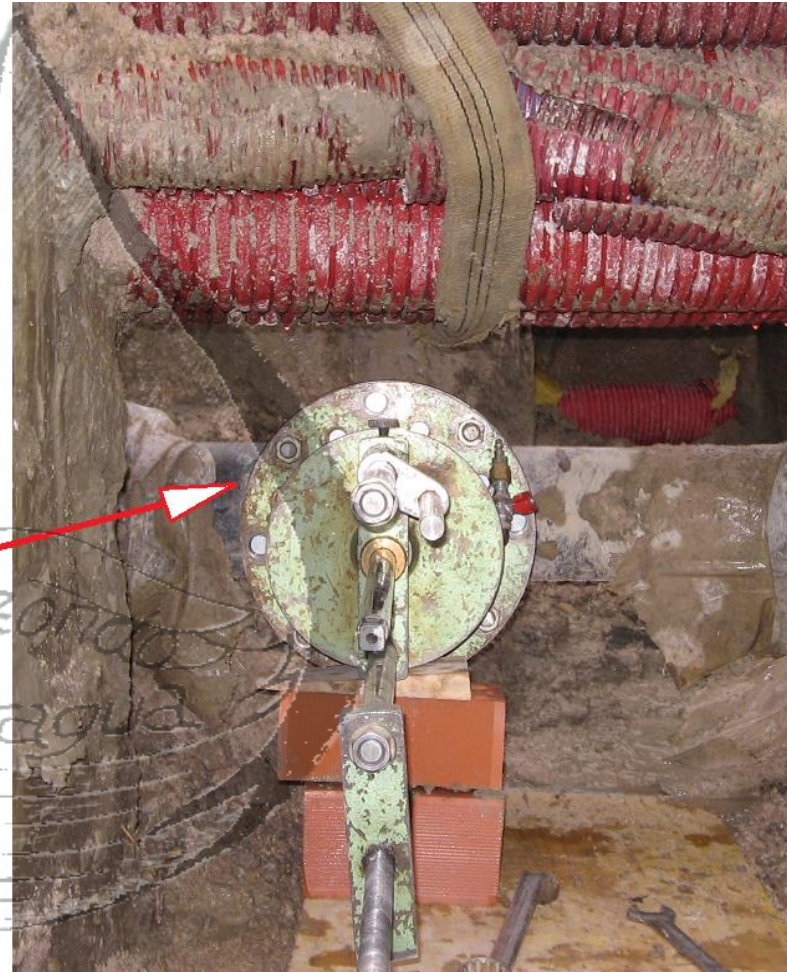
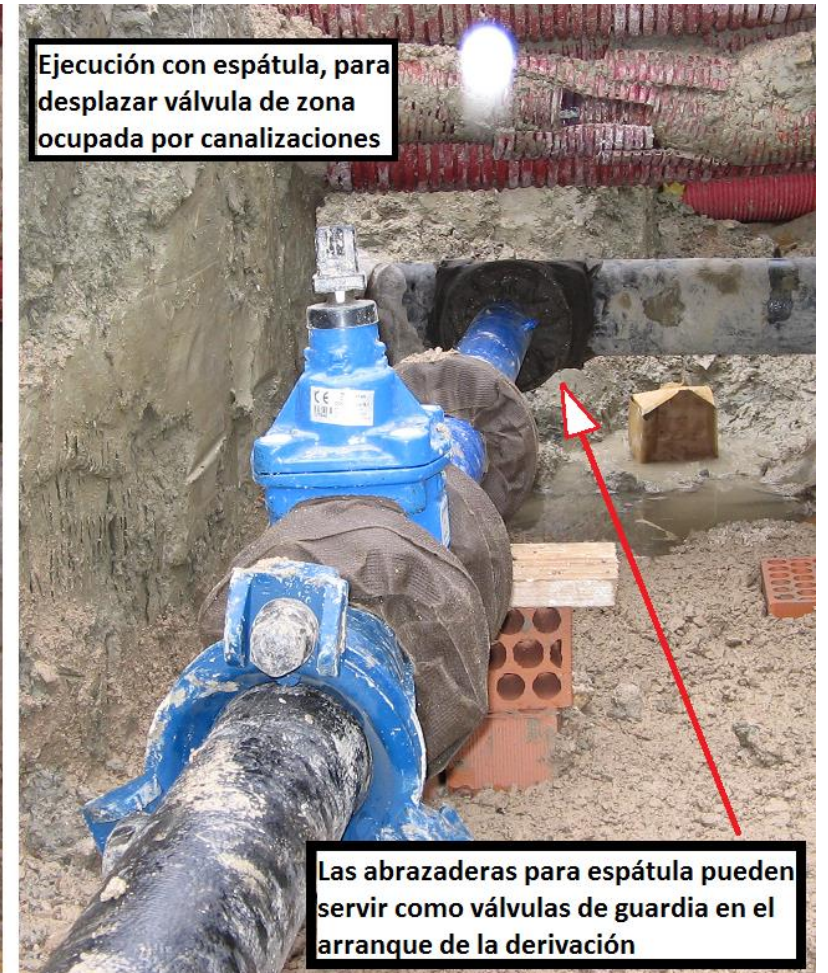
Ejecución con espátula, para  
desplazar válvula de zona  
ocupada por canalizaciones

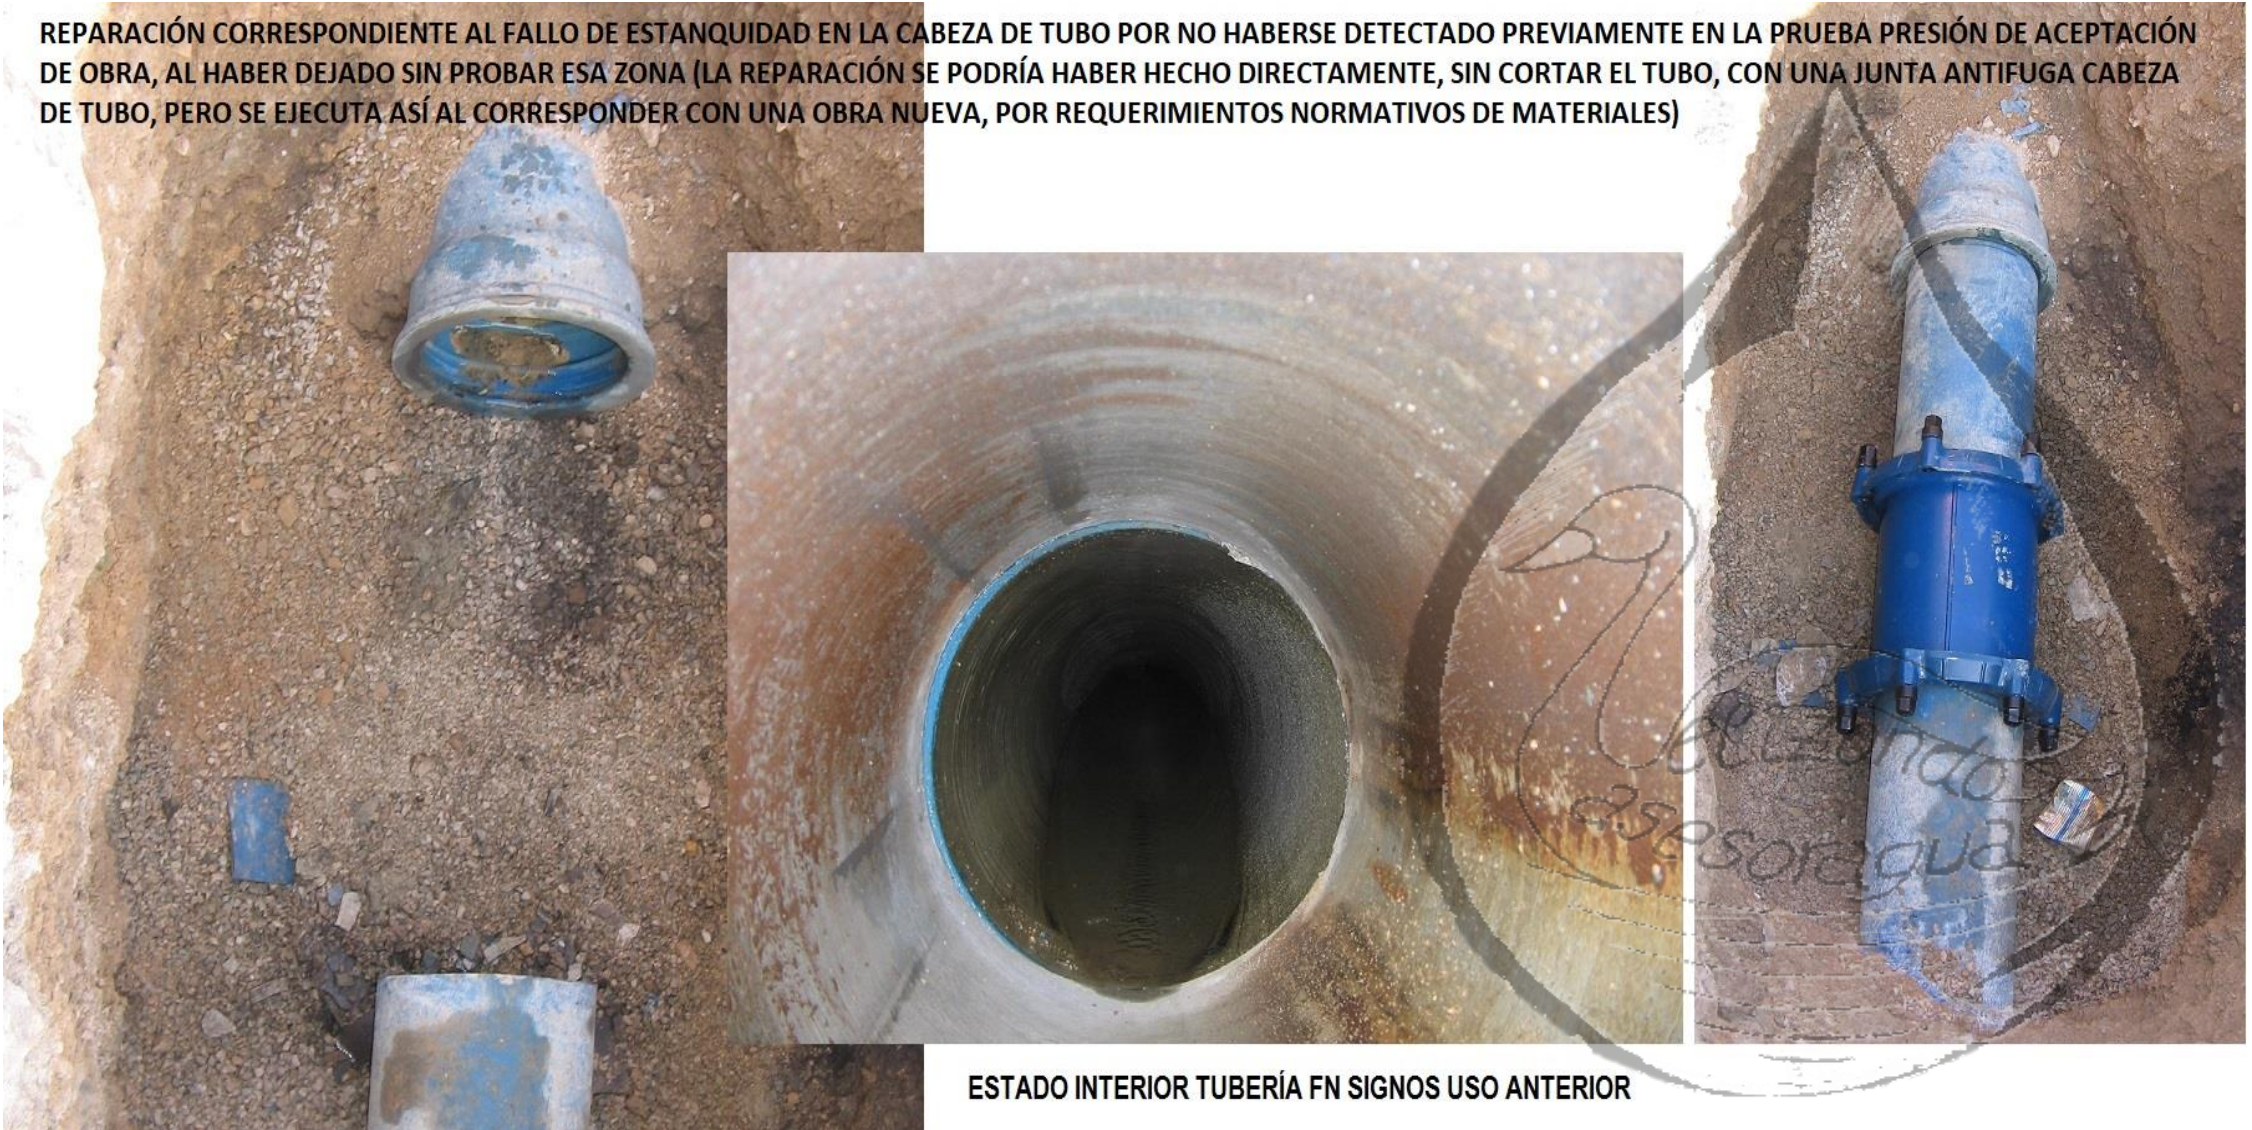
ESTADO INTERIOR TUBERÍA FN SIGNOS USO ANTERIOR

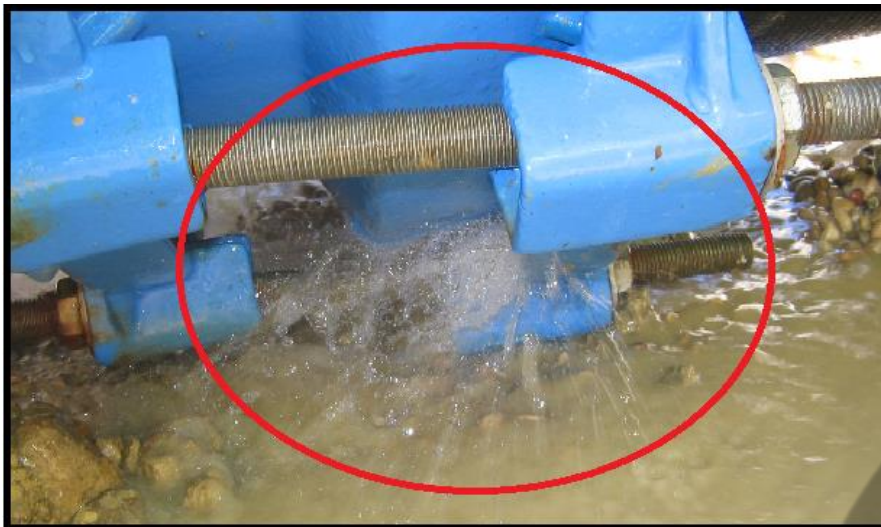
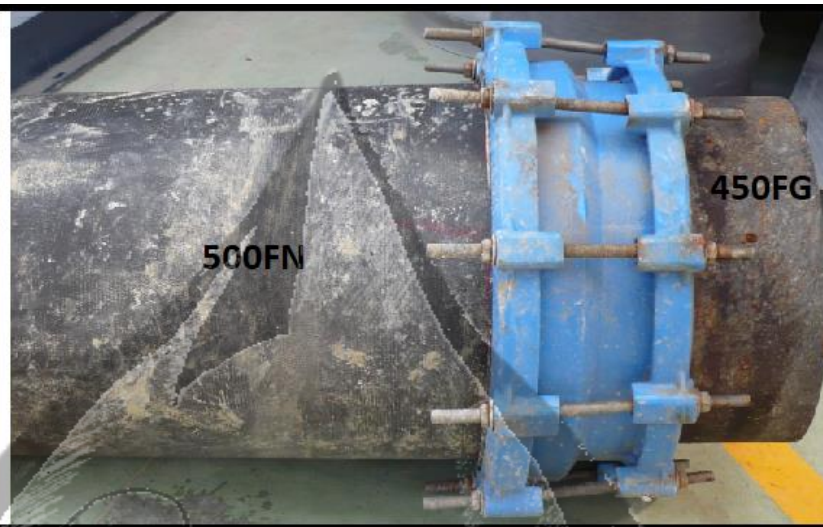
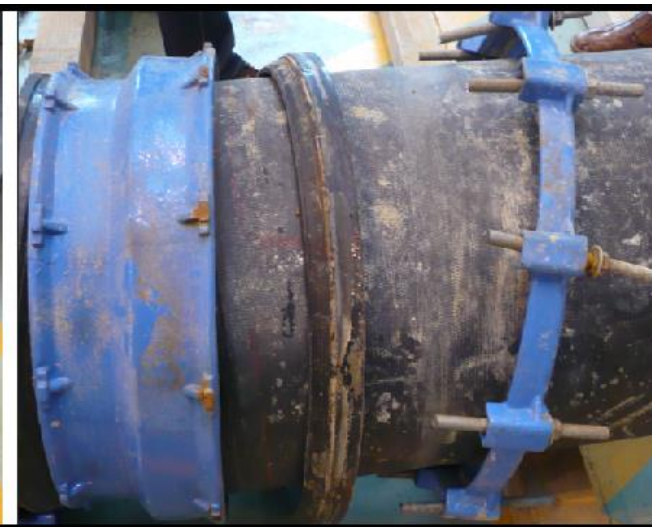
FUGA EN PIEZA DE CONEXIÓN PARA TRANSICIÓN DE TUBERÍA EXISTENTE DE DN450FG A NUEVA TUBERÍA DE DN500FN, POR MALA ELECCIÓN DE LA PIEZA EN CUANTO A SUS TOLERANCIAS, CONJUGADAS CON SER DEL TIPO DE APRIETE ÚNICO. OBRA CONTRATA EXTERNA QUE SE REPARA POR EL MANTENIMIENTO DE LA EMPRESA PÚBLICA, EJECUTANDO CON PIEZAS CON LOS RANGOS ADECUADOS DE TOLERANCIAS Y DEL FORMATO DE AJUSTES INDEPENDIENTES

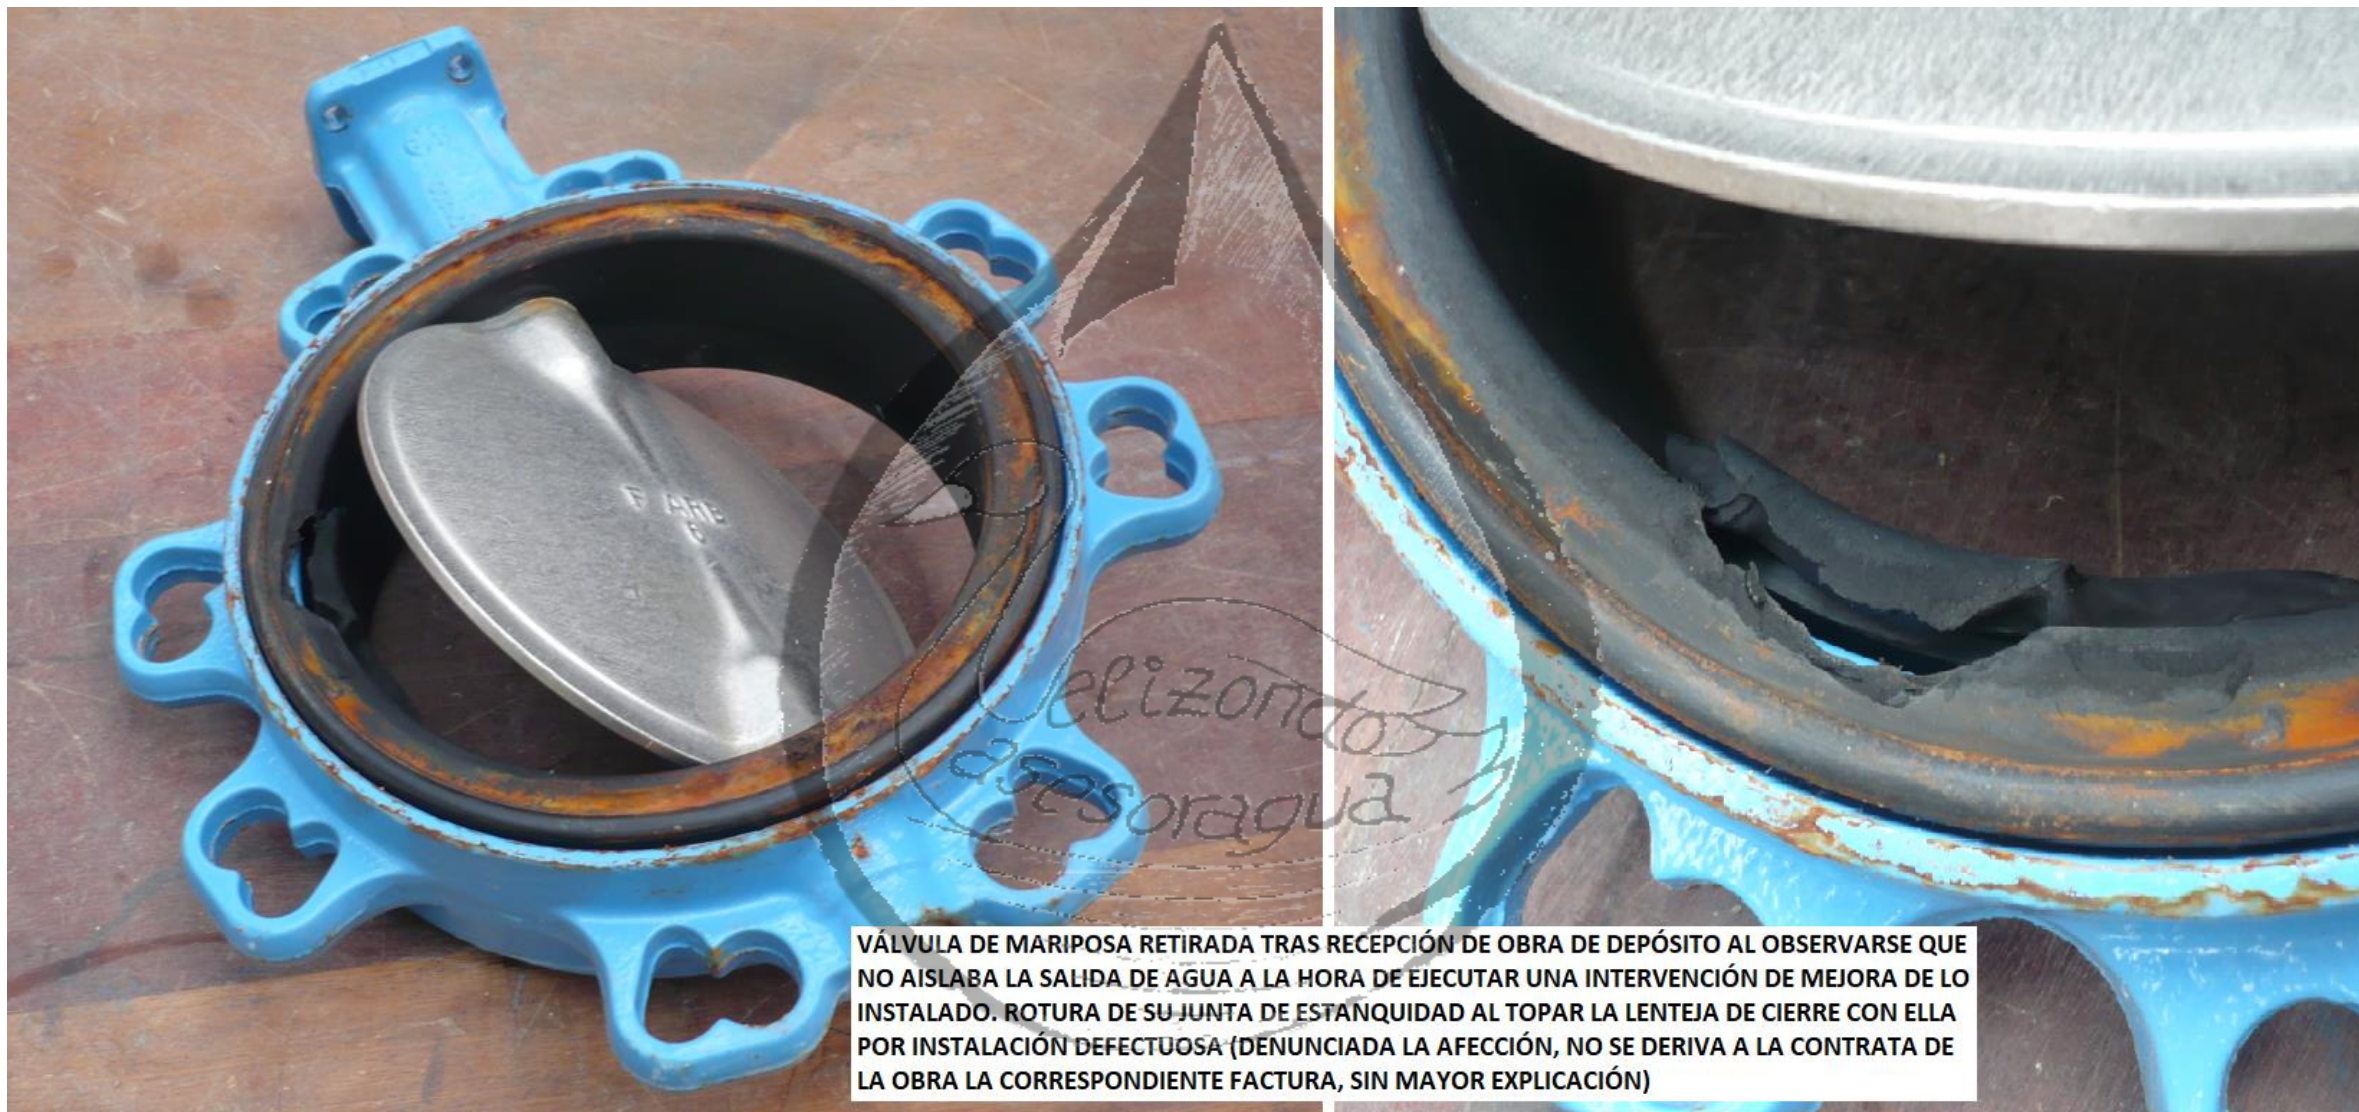
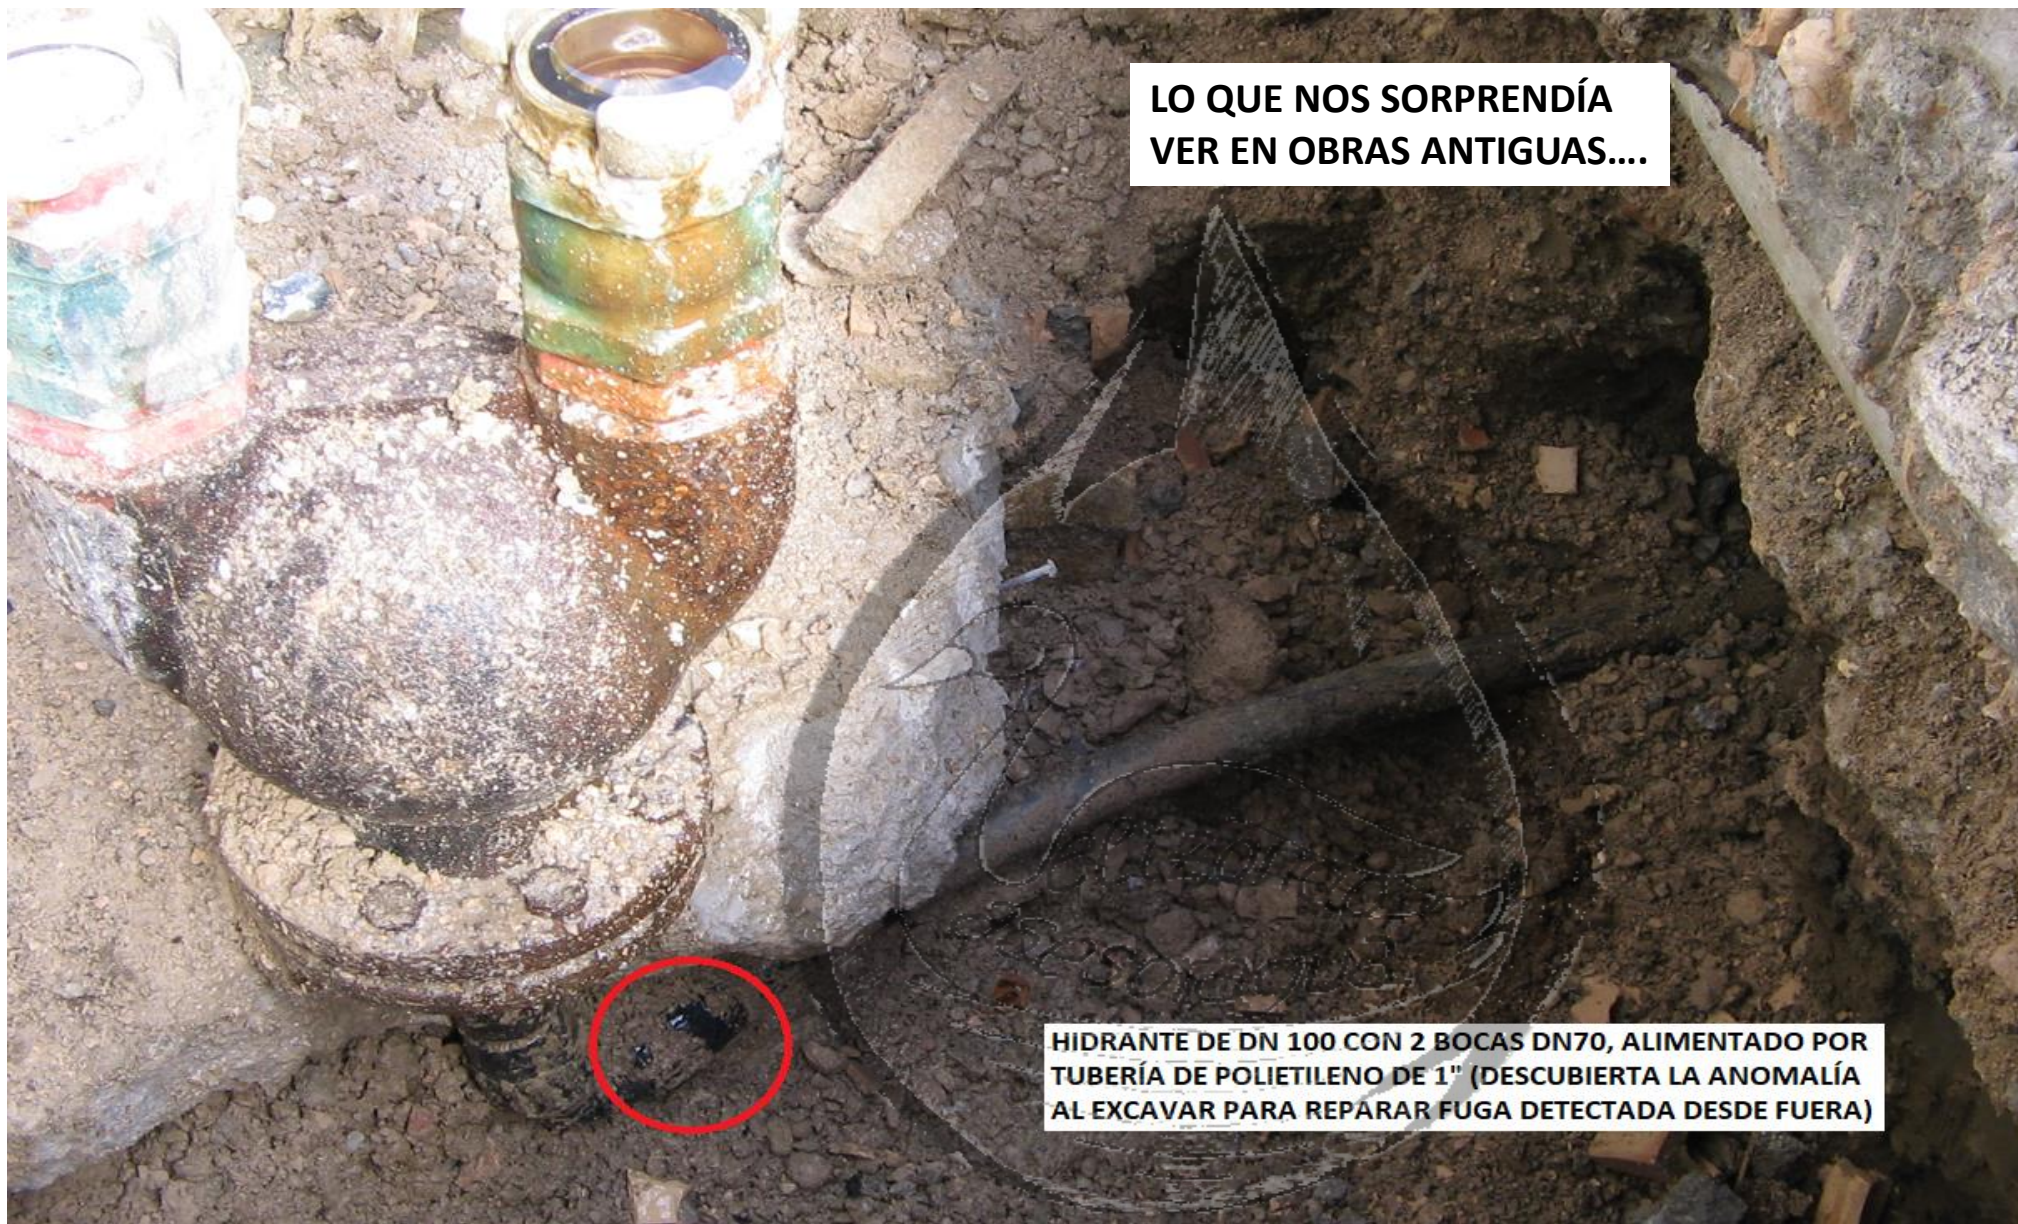
**LO QUE NOS SORPRENDÍA  
VER EN OBRAS ANTIGUAS....**

**HIDRANTE DE DN 100 CON 2 BOCAS DN70, ALIMENTADO POR  
TUBERÍA DE POLIETILENO DE 1" (DESCUBIERTA LA ANOMALÍA  
AL EXCAVAR PARA REPARAR FUGA DETECTADA DESDE FUERA)**

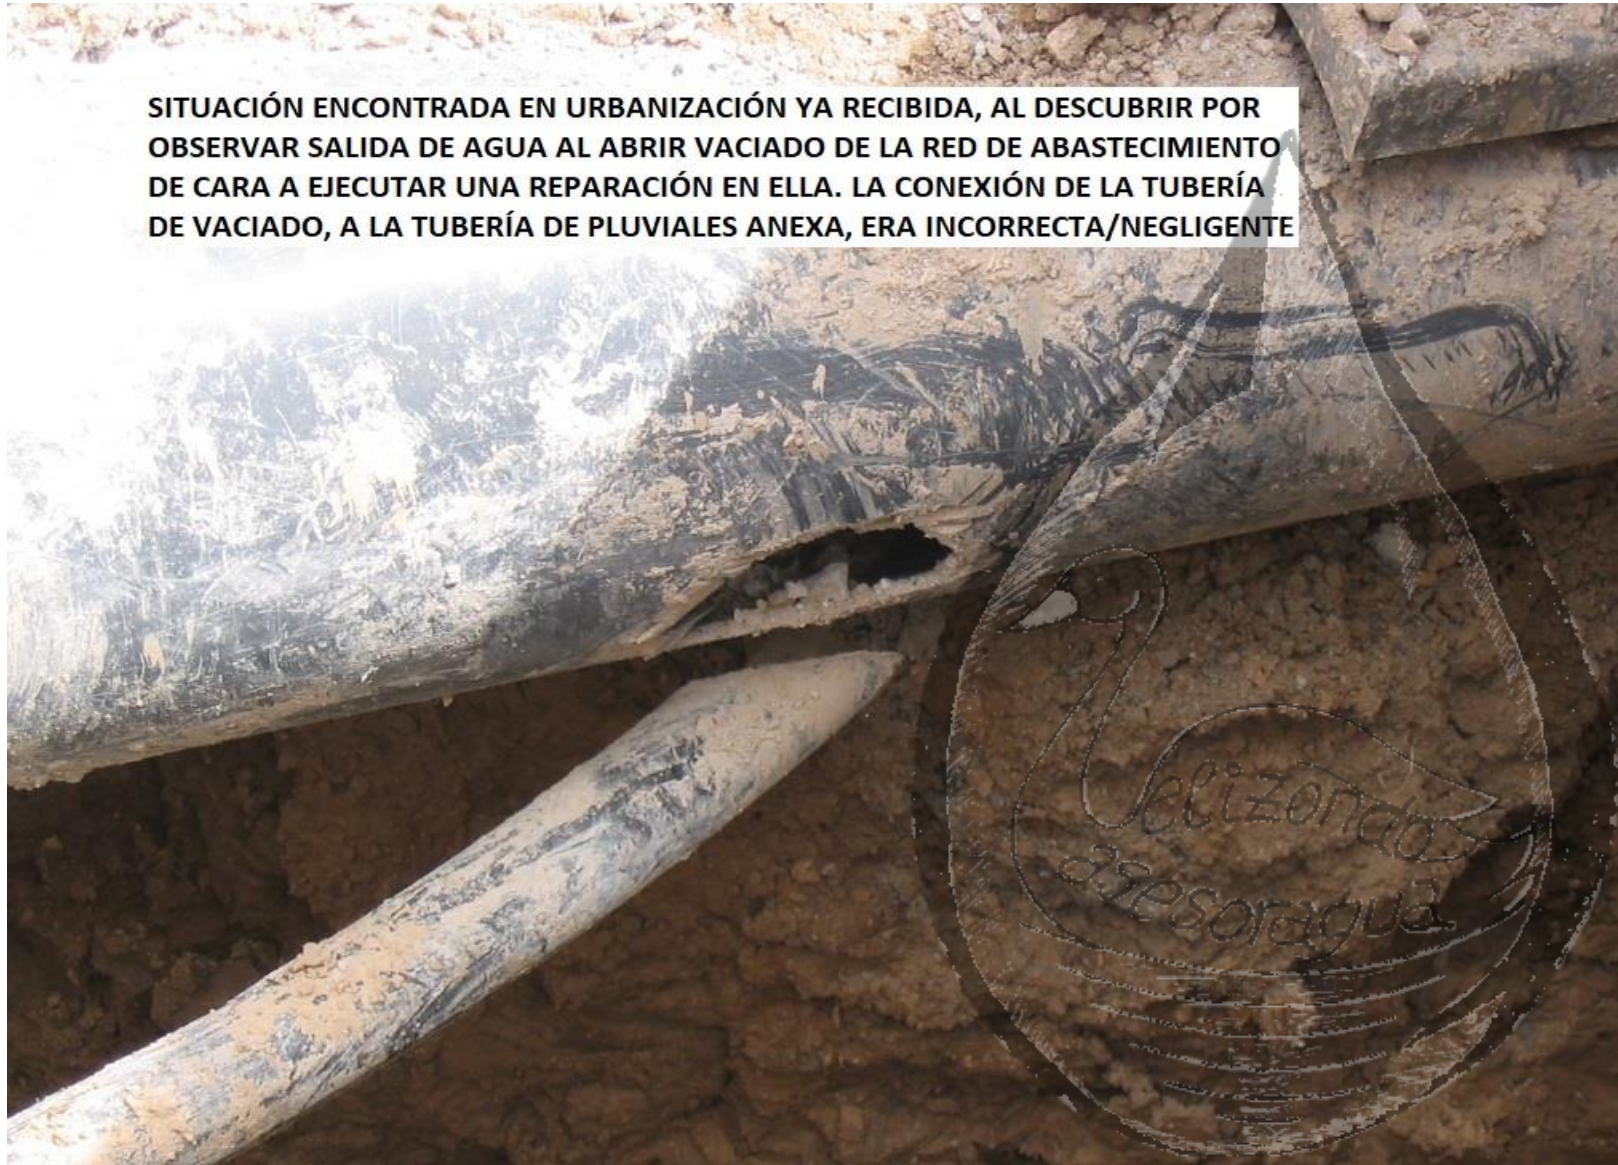
**FUGA EN ACOMETIDA A RIEGO Y BOCA DE RIEGO EN  
NUEVA URBANIZACIÓN (RECIBIDA OBRA). SITUACIÓN  
ENCONTRADA AL DESCUBRIR PARA REPARAR**

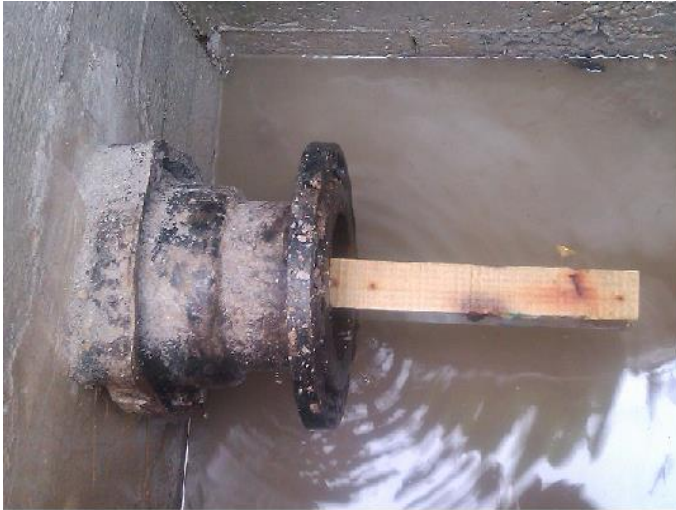
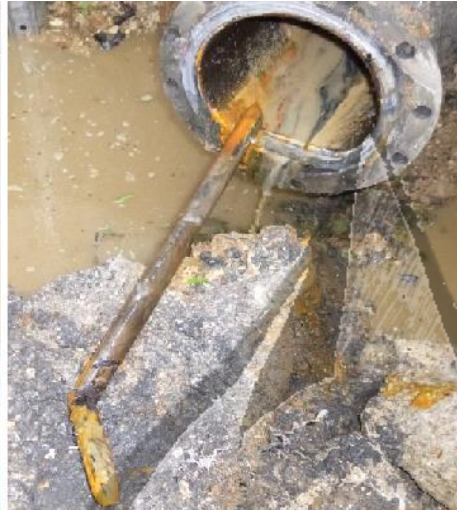
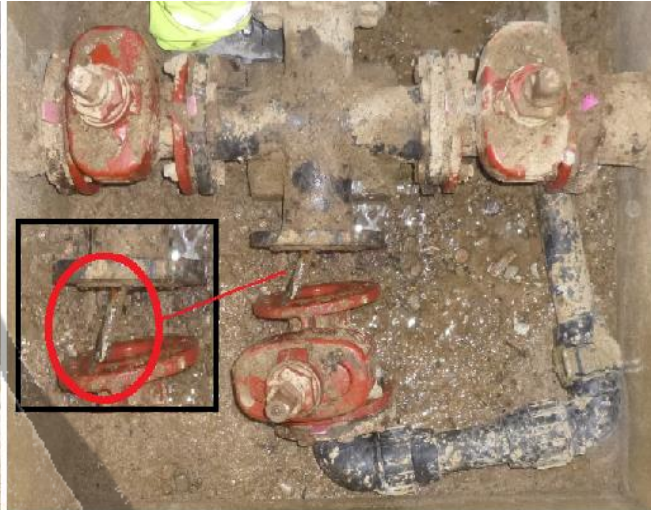
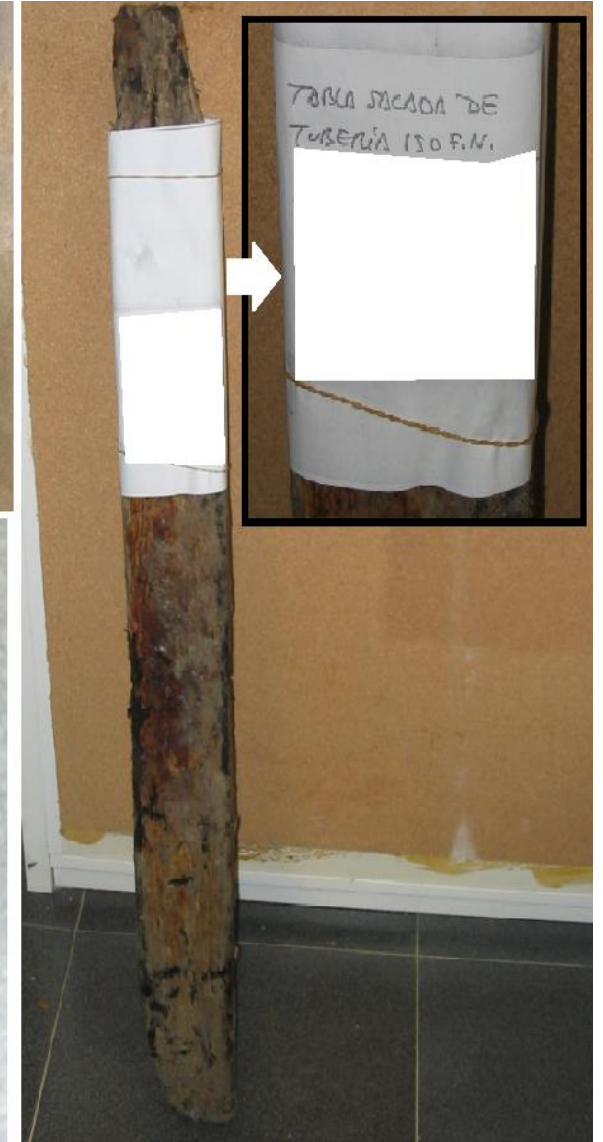
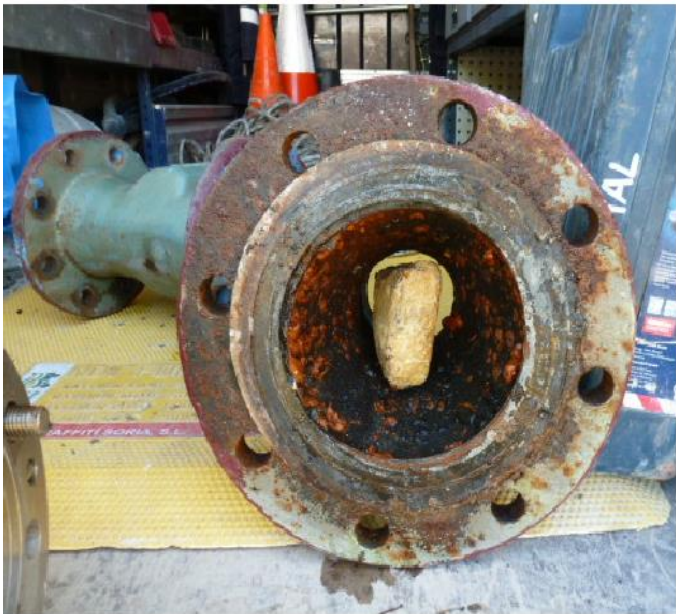
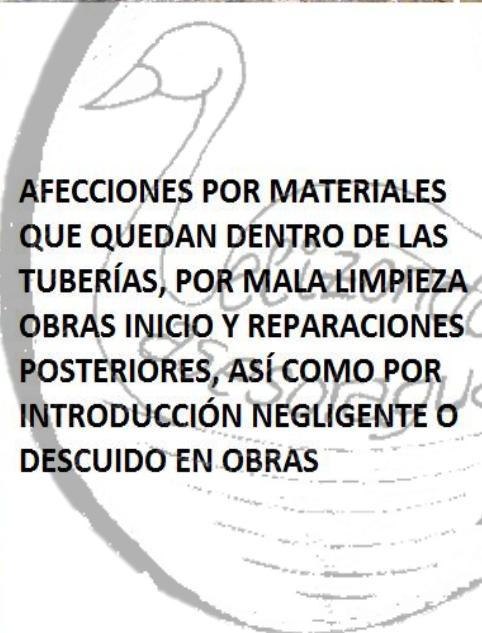
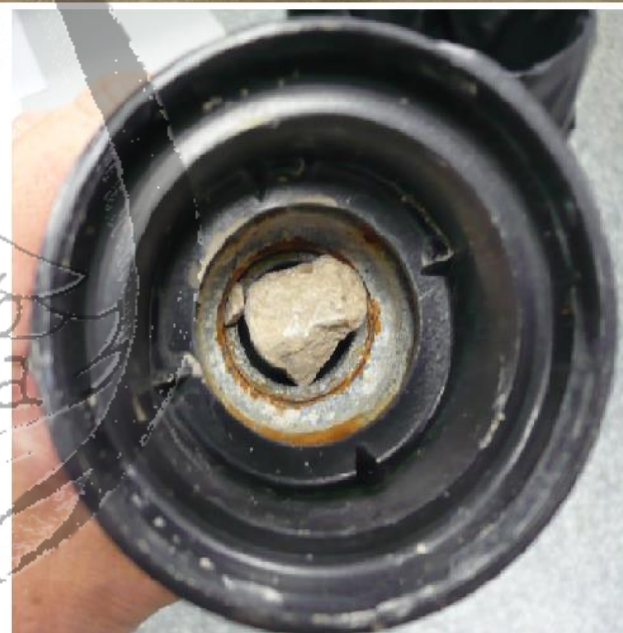
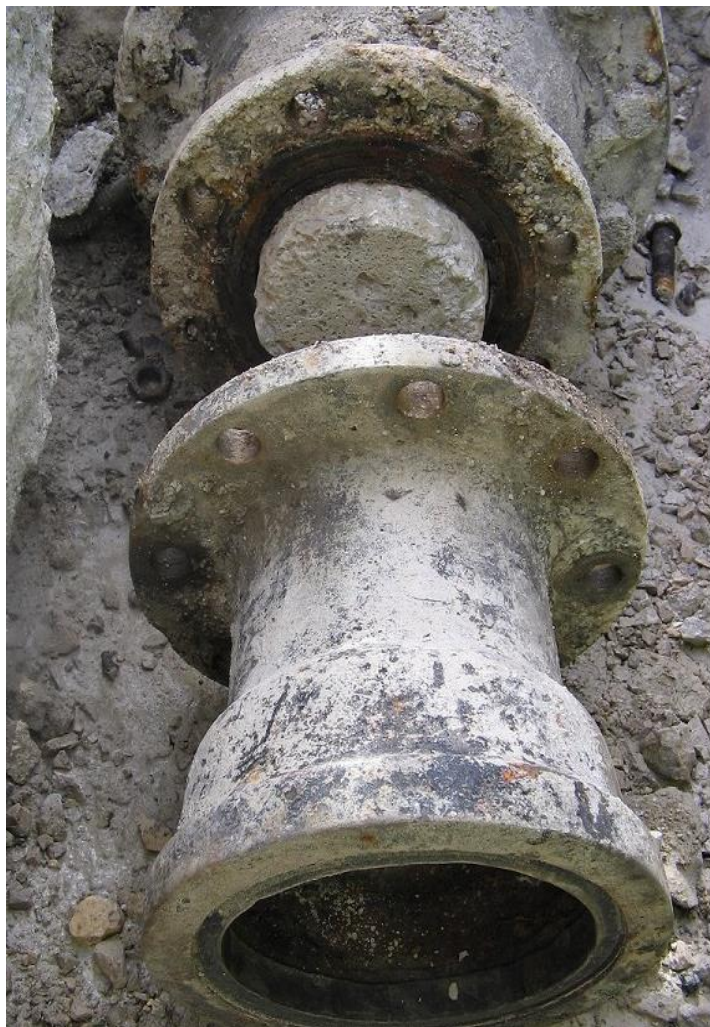
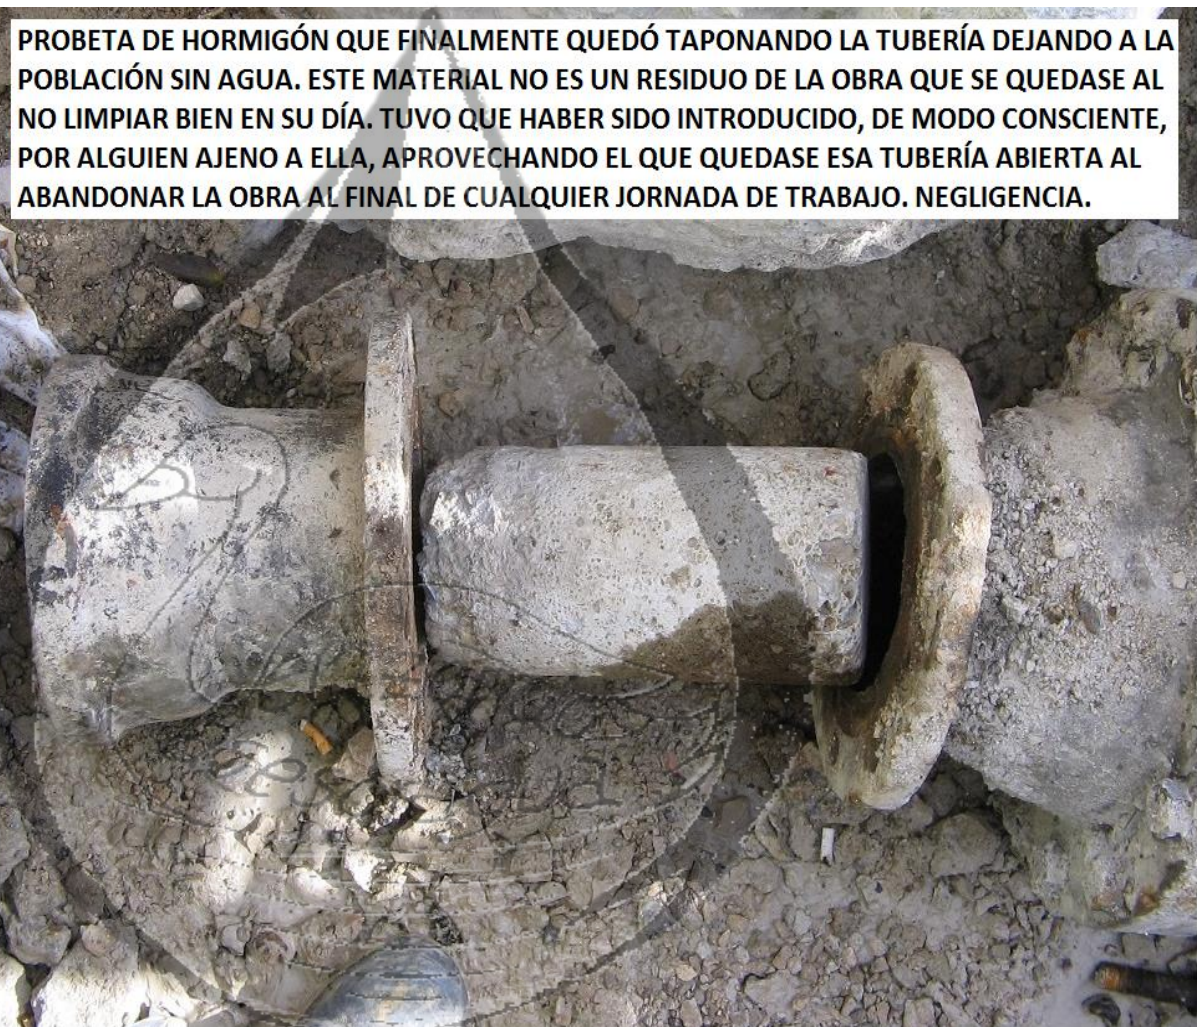
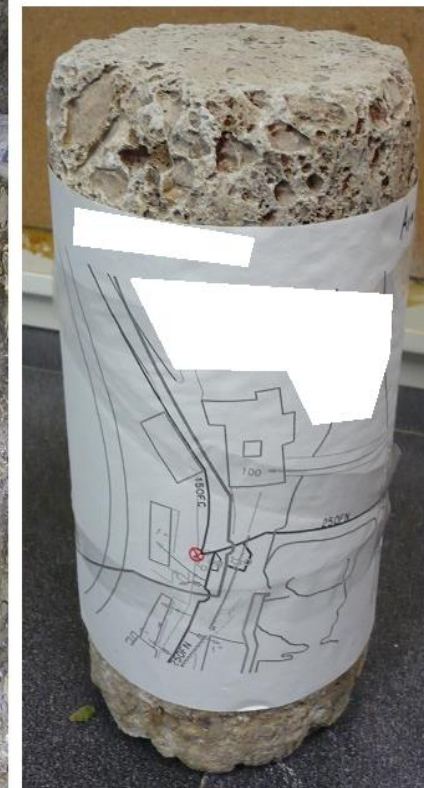
OTRA DE LAS CUESTIONES QUE REPERCUTE DIRECTAMENTE EN EL SERVICIO, DE MODO POSTERIOR A LA ENTREGA DE LAS OBRAS, Y QUE **PUEDEN CONSIDERARSE COMO VICIOS OCULTOS**, ES LA **PRESENCIA DE MATERIAL EN EL INTERIOR DE LAS TUBERÍAS, POR UNA MALA PRÁXIS DE LIMPIEZAS Y CUIDADO EN PRESERVAR LOS PUNTOS ABIERTOS DE LOS TUBOS** (DEJARLOS SELLADOS PROVISIONALMENTE PARA EVITAR QUE PUEDAN ARROJARSE COSAS A SU INTERIOR EN AUSENCIA DE OPERADORES –O CON ELLOS-).

ESOS MATERIALES TERMINARÁN DESPLAZÁNDOSE Y OCASIONARÁN DESDE LAS CORRESPONDIENTES REDUCCIONES DE SECCIÓN Y ATORAMIENTOS NETOS (CON SUS RESULTADOS DE AFECCIONES AL SERVICIO), HASTA DAÑOS E IMPEDIMENTOS DIRECTOS A CIERRES DE VALVULERÍAS.

**AFECIONES POR MATERIALES QUE QUEDAN DENTRO DE LAS TUBERÍAS, POR MALA LIMPIEZA OBRAS INICIO Y REPARACIONES POSTERIORES, ASÍ COMO POR INTRODUCCIÓN NEGLIGENTE O DESCUIDO EN OBRAS**
