# **AFECCIONES EN LAS TUBERÍAS DE ABASTECIMIENTO DE AGUA**

**EJEMPLOS DE AFECCIONES POR LAS CONDICIONES INTERNAS DEL SERVICIO (SOBREPRESIONES y CAVITACIONES), POR FALLOS ESTRUCTURALES DEL MATERIAL, POR GENERACIÓN DE CORROSIONES Y EROSIONES, Y POR FACTORES DE CALIDAD DEL AGUA**

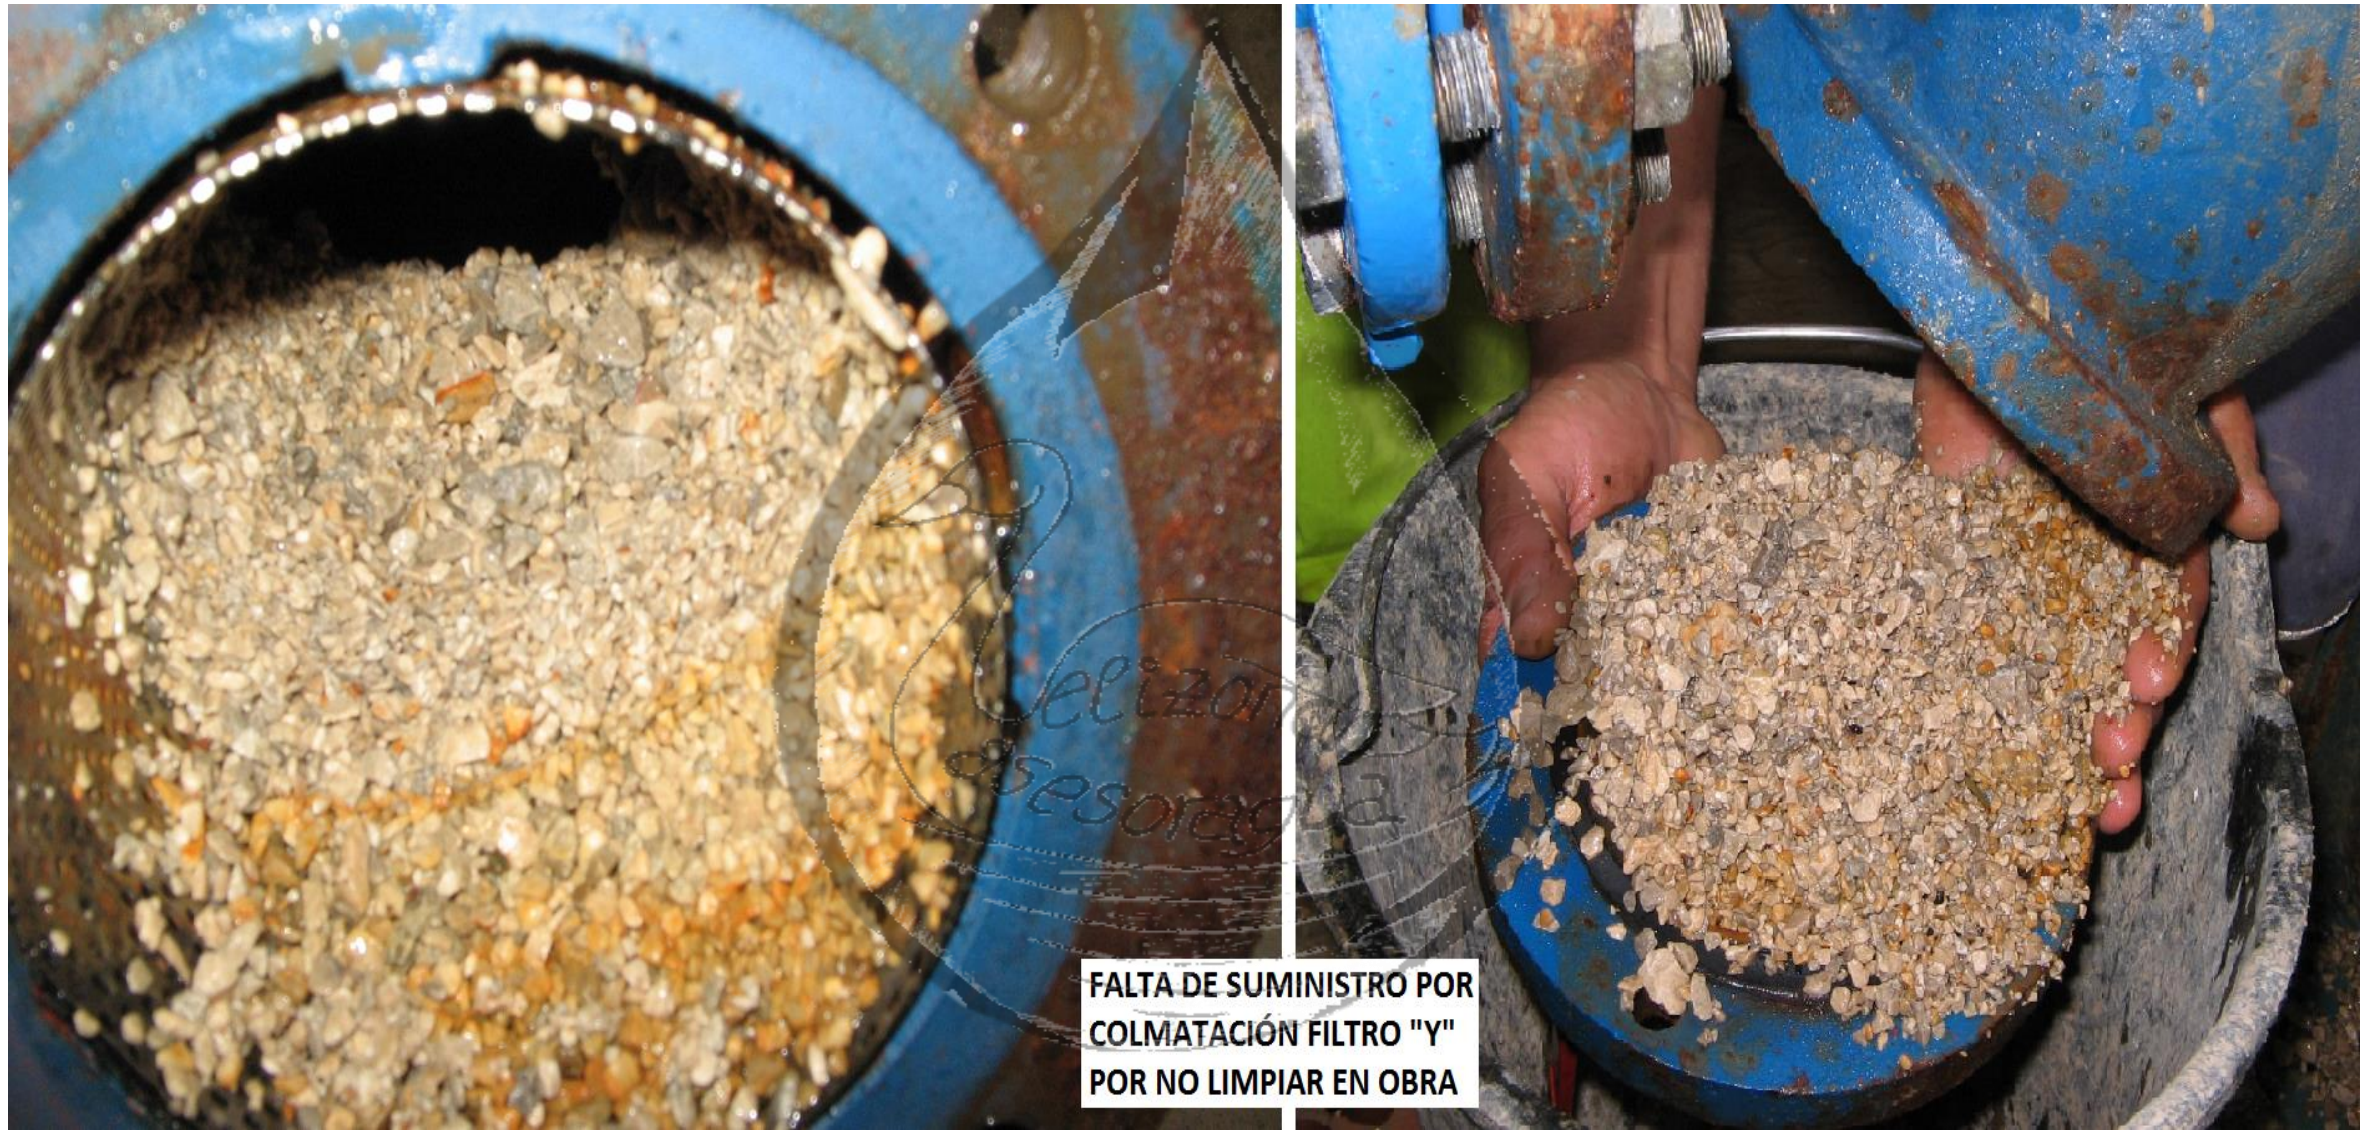
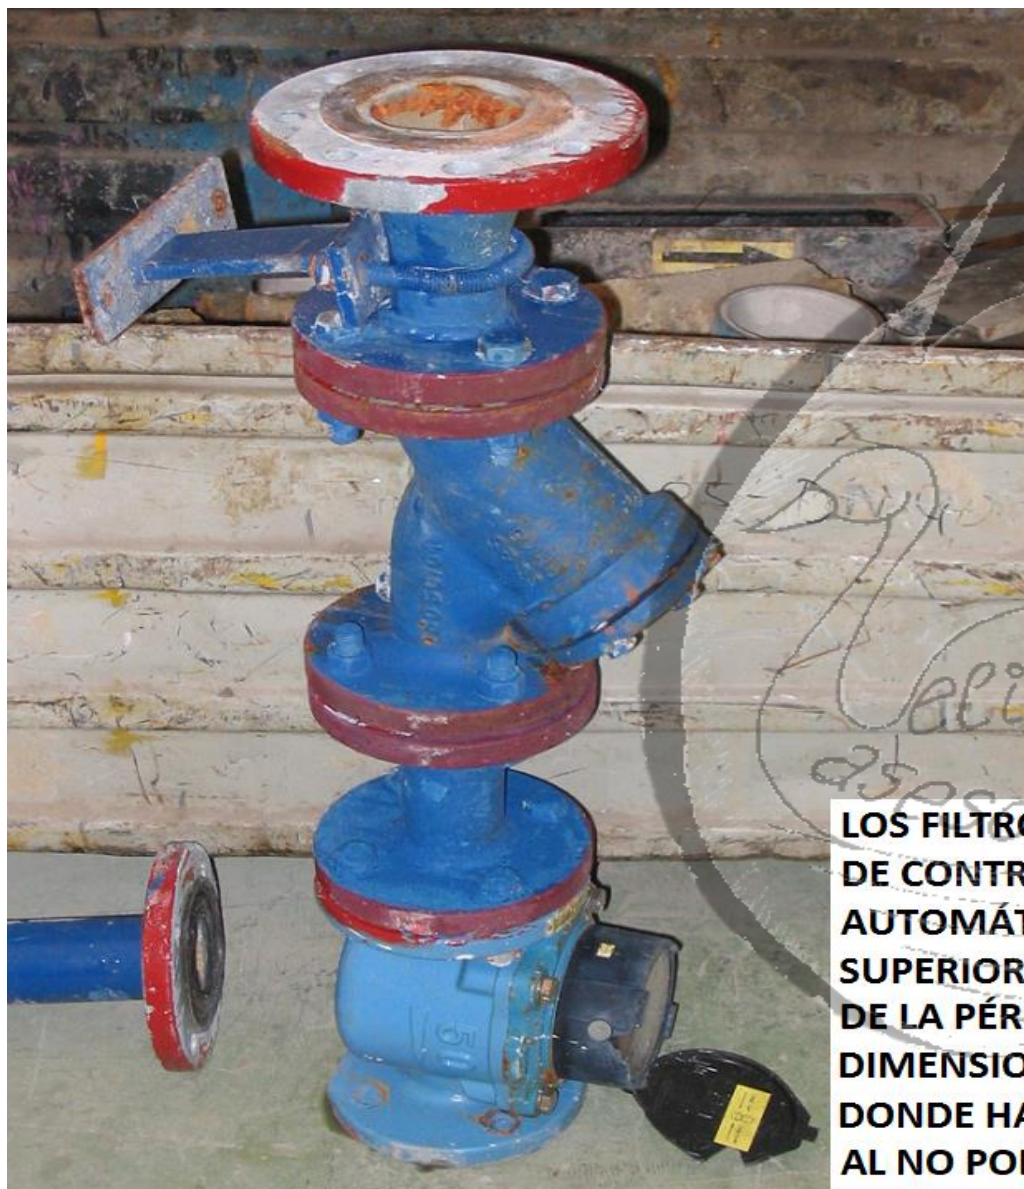
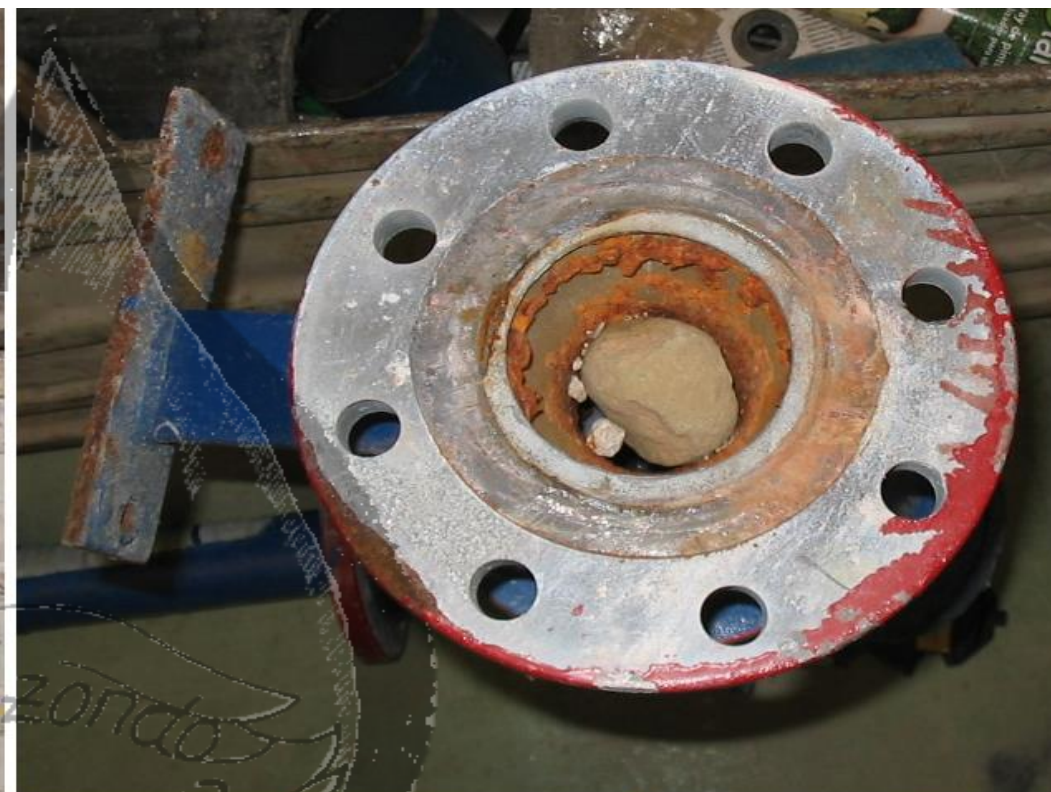
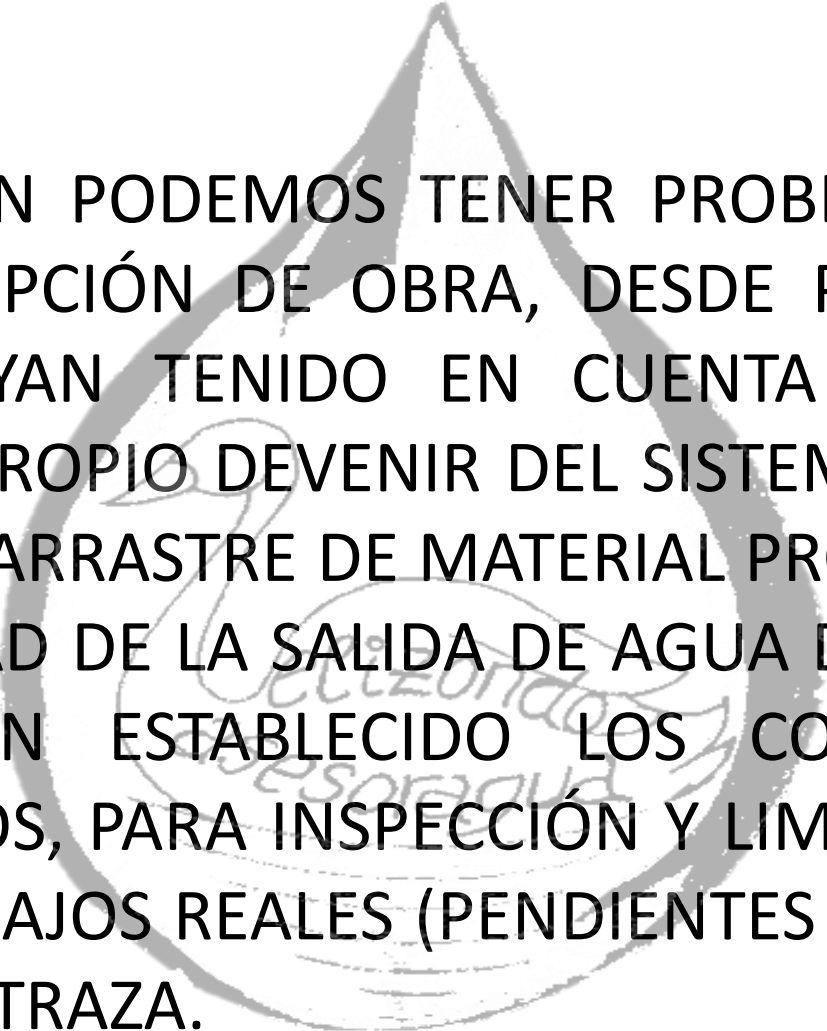
**LOS FILTROS, CUYA FUNCIÓN ES LA PROTECCIÓN DE LOS SISTEMAS DE CONTROL DE CAUDAL (CONTADOR) O VÁLVULAS HIDRÁULICAS AUTOMÁTICAS, ES PRUDENTE SU INSTALACIÓN EN EL DIÁMETRO SUPERIOR (PREVIO A REDUCCIÓN), PARA, AL MARGEN DE MEJORA DE LA PÉRDIDA DE CARGA Y REFORMAS FUTURAS, EN EL CASO DE DIMENSIONES MÍNIMAS DE REDUCCIÓN, EVITAR CASOS COMO ESTE, DONDE HAY QUE SOLTAR TODO EL CONJUNTO DE LA INSTALACIÓN, AL NO PODER ACCEDER Y SOLUCIONARLO DESDE EL PROPIO FILTRO.**

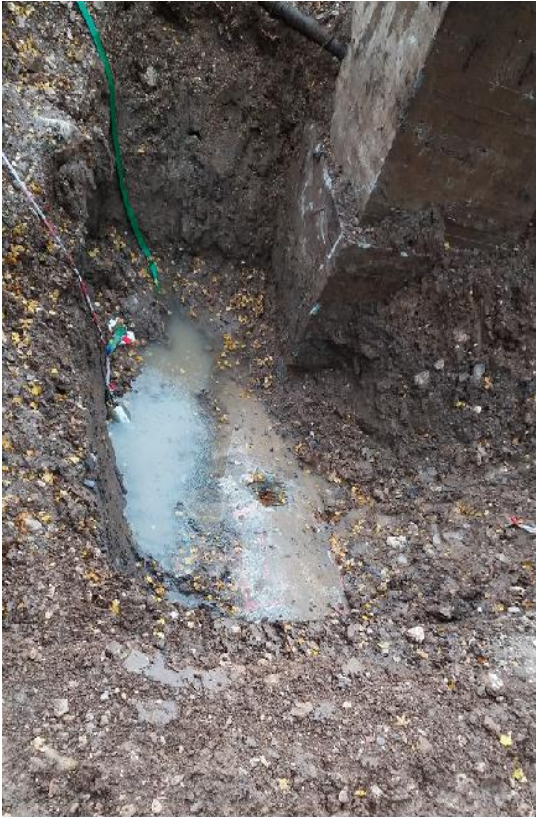
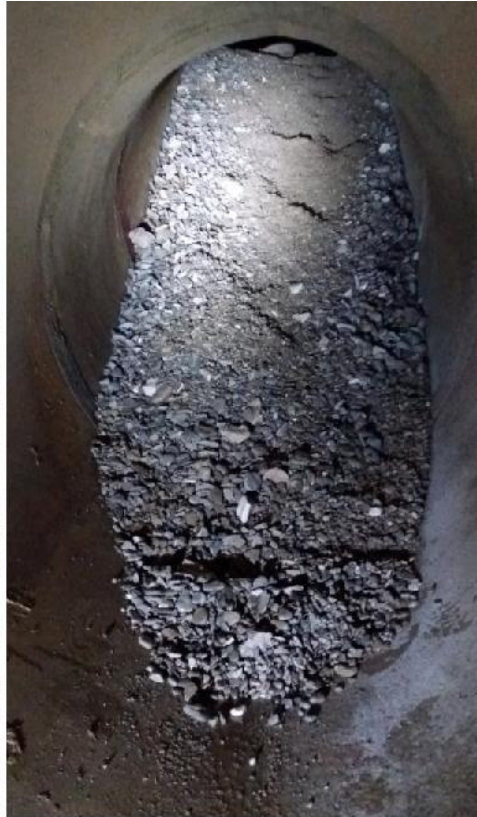
AUNQUE TAMBIÉN PODEMOS TENER PROBLEMAS SIMILARES POR UNA CONCEPCIÓN DE OBRA, DESDE PROYECTO, EN LA QUE NO SE HAYAN TENIDO EN CUENTA CONSECUENCIAS DERIVADAS DEL PROPIO DEVENIR DEL SISTEMA, COMO PUEDE SER EL CASO DEL ARRASTRE DE MATERIAL PROVOCADO POR LA PROPIA VELOCIDAD DE LA SALIDA DE AGUA DE MANANTIALES, Y NO SE HAYAN ESTABLECIDO LOS CORRESPONDIENTES ACCESOS DIRECTOS, PARA INSPECCIÓN Y LIMPIEZA PERIÓDICA, EN LOS PUNTOS BAJOS REALES (PENDIENTES CONTRAPUESTAS) DEL PERFIL DE LA TRAZA.

**PÉRDIDA SECCIÓN HIDRÁULICA EN TUBERÍA DN1600HAC DE SUMINISTRO DESDE MANANTIAL (ARRASTRE Y ACUMULACIÓN GRAVAS PUNTO BAJO POR AUSENCIA "REJAS" ENTRADA). OBLIGACIÓN DE PARADA Y RETIRADA**

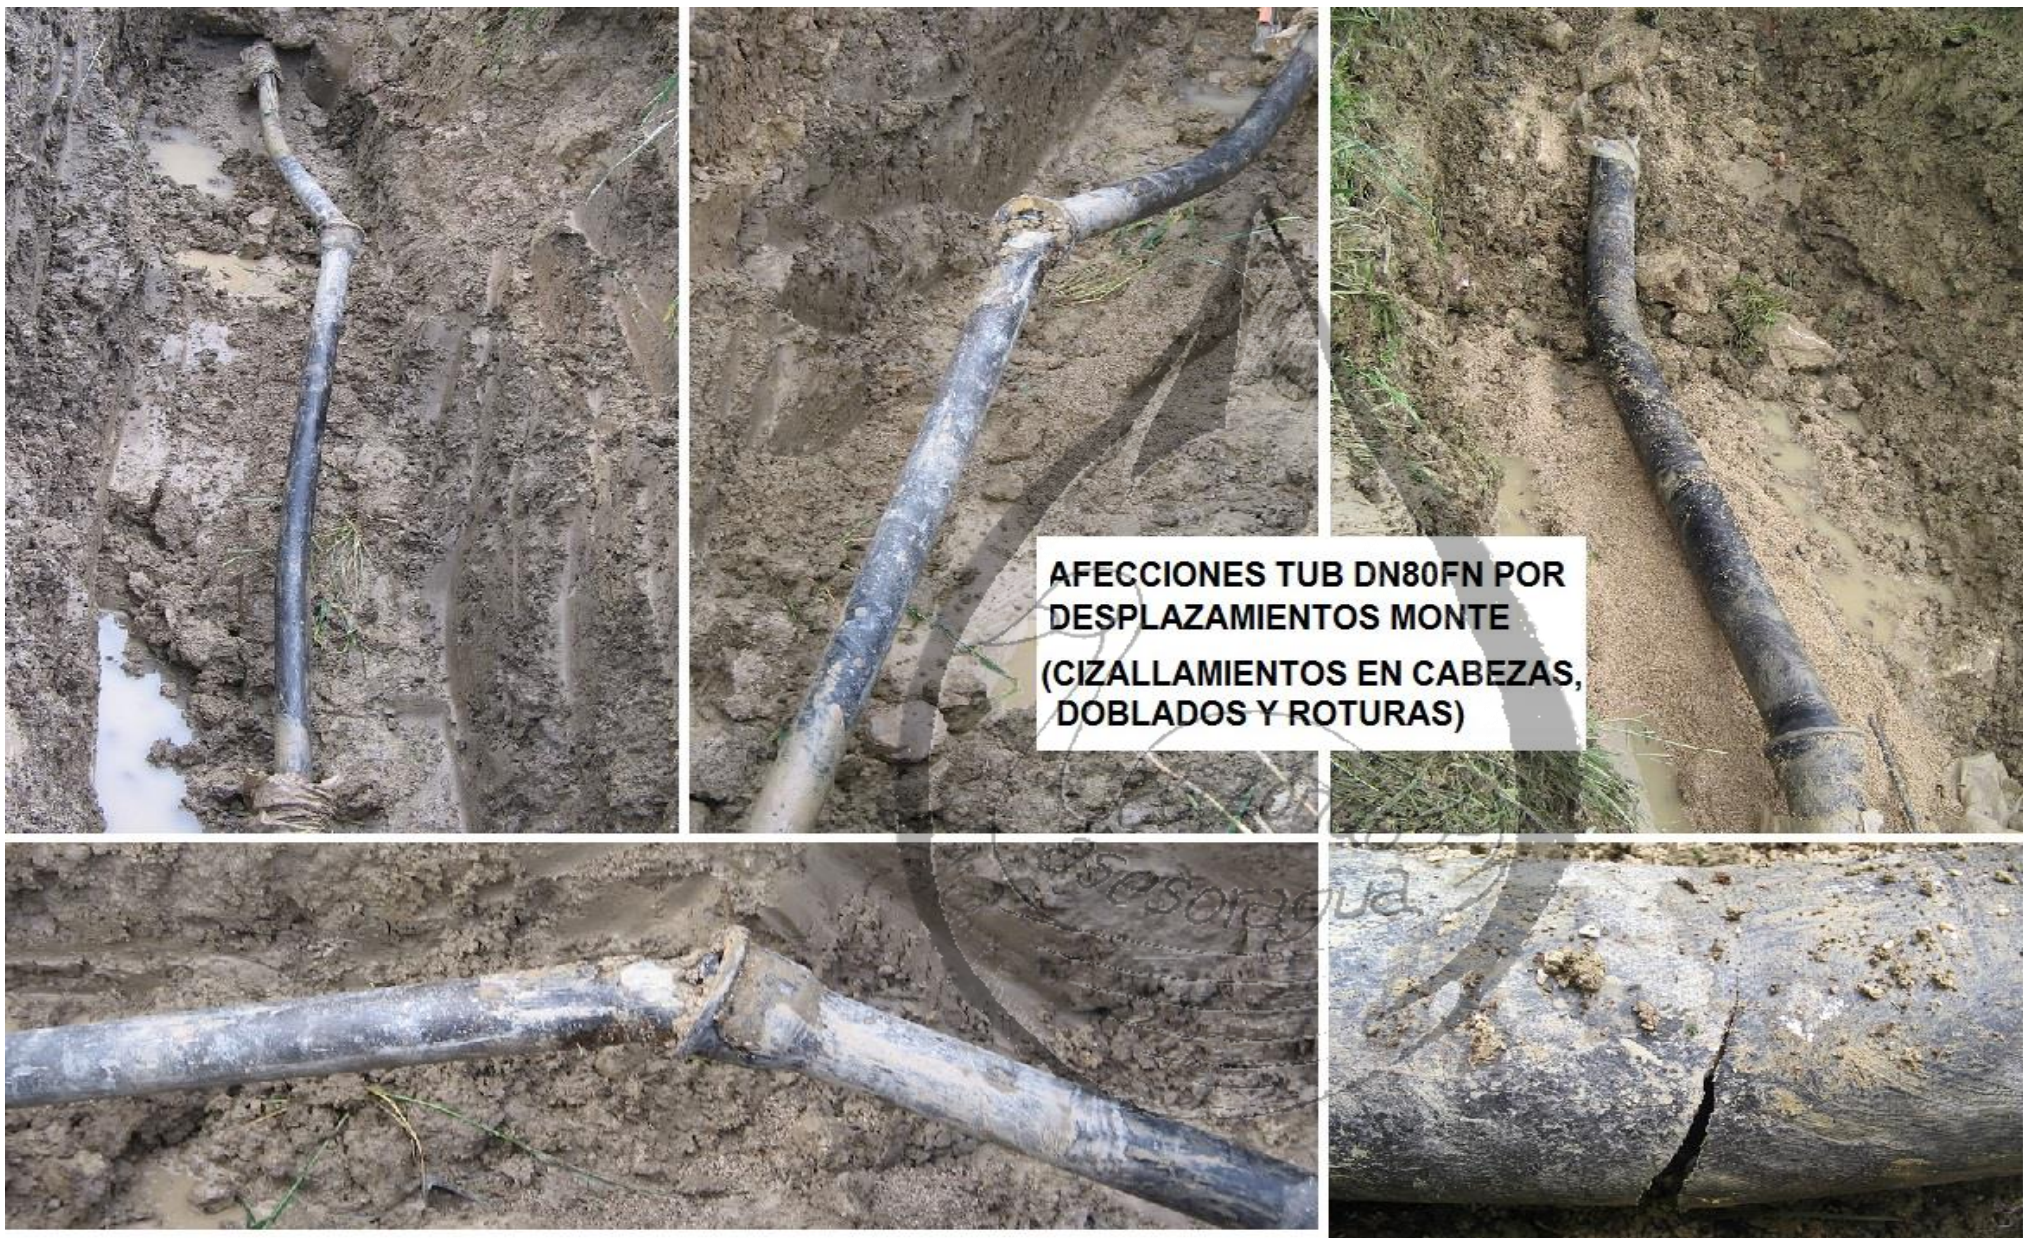
**AFECCIÓN TRAZA TUBERÍA POR ASENTAMIENTO  
TERRENO EXCAVADO Y RELLENADO**

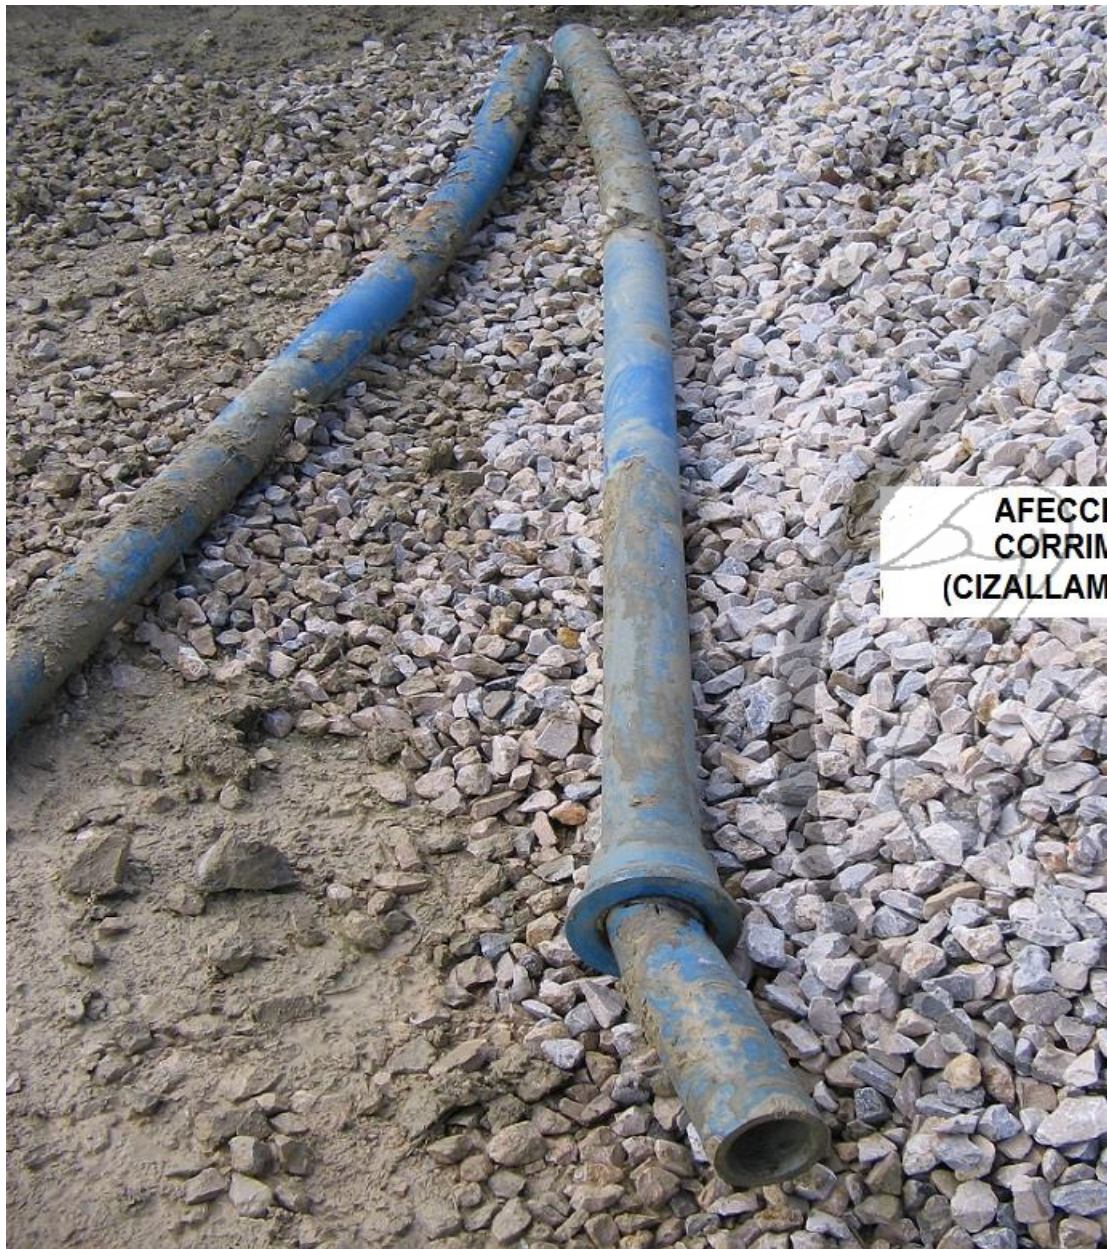
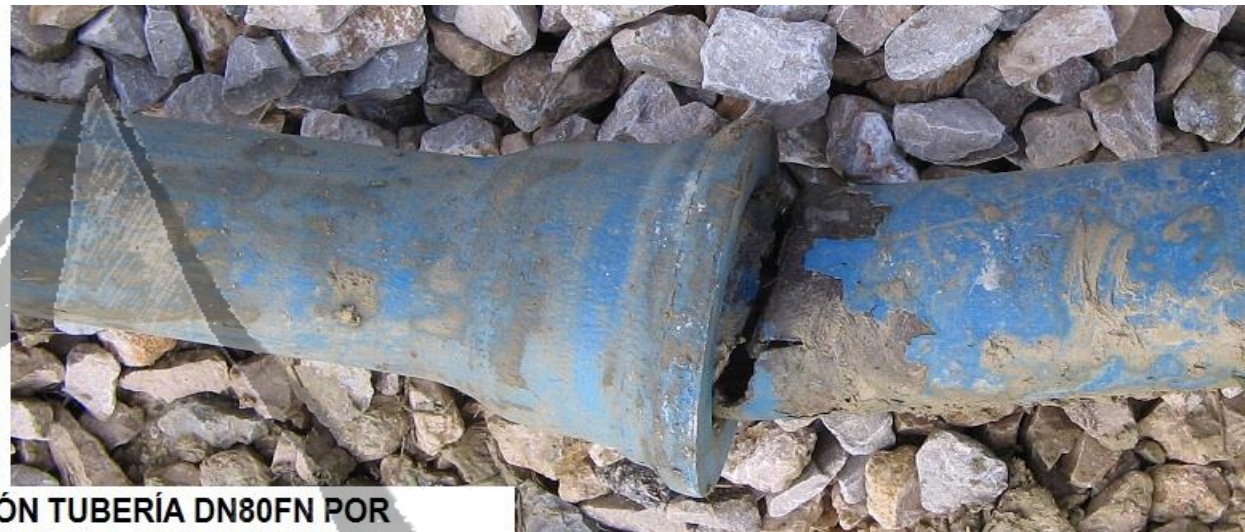
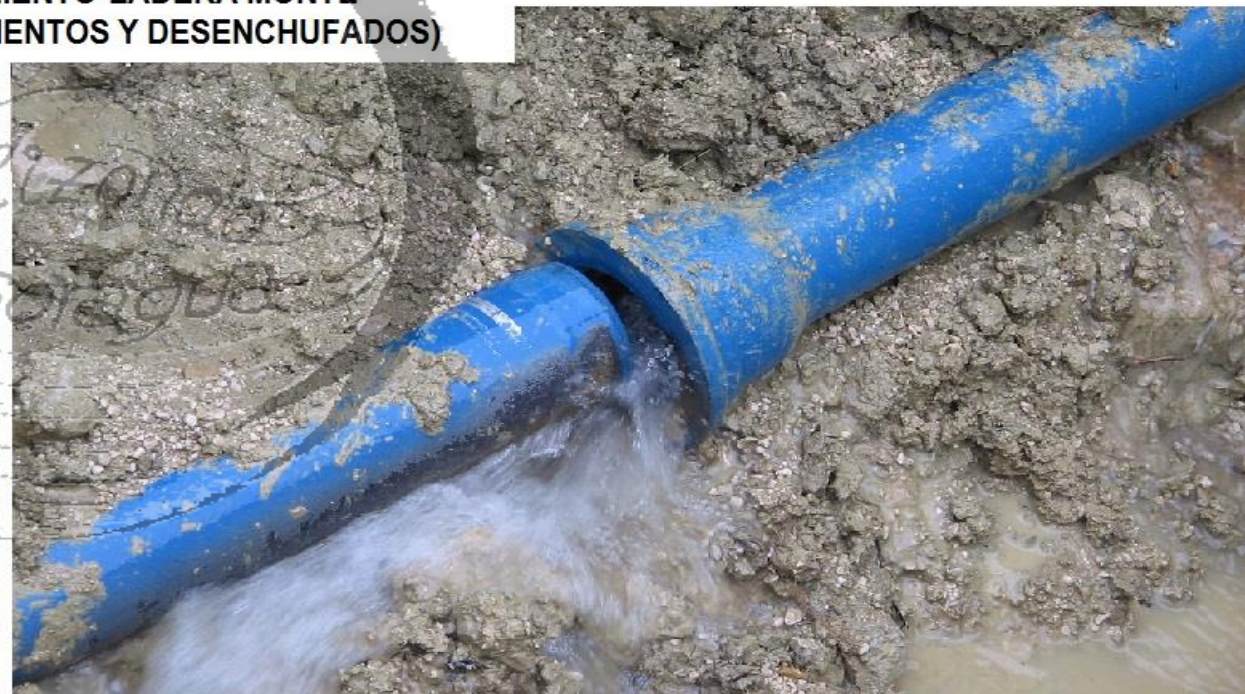
**AFECCIÓN TUBERÍA DN80FN POR  
CORRIMIENTO LADERA MONTE  
(CIZALLAMIENTOS Y DESENCHUFADOS)**

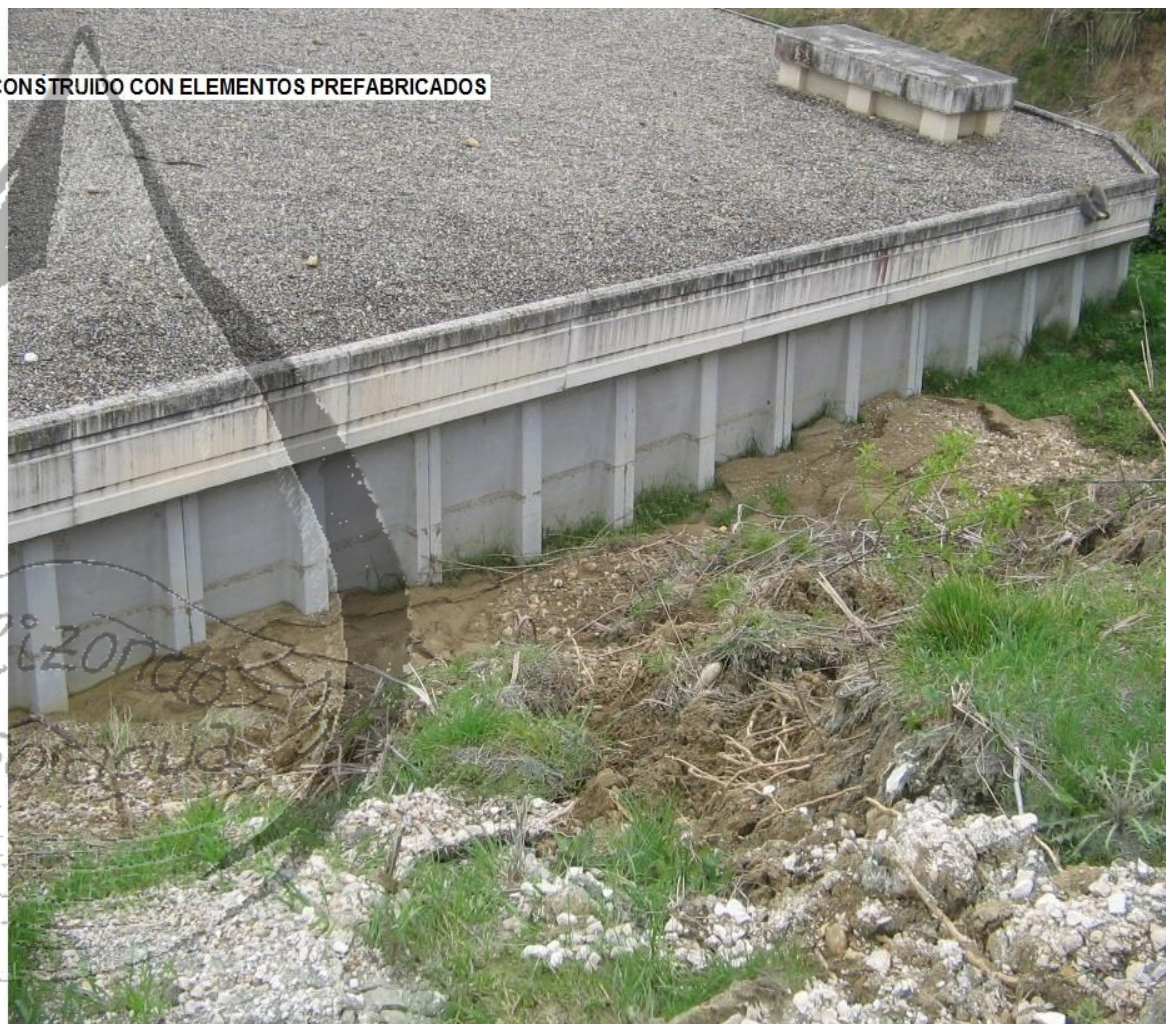
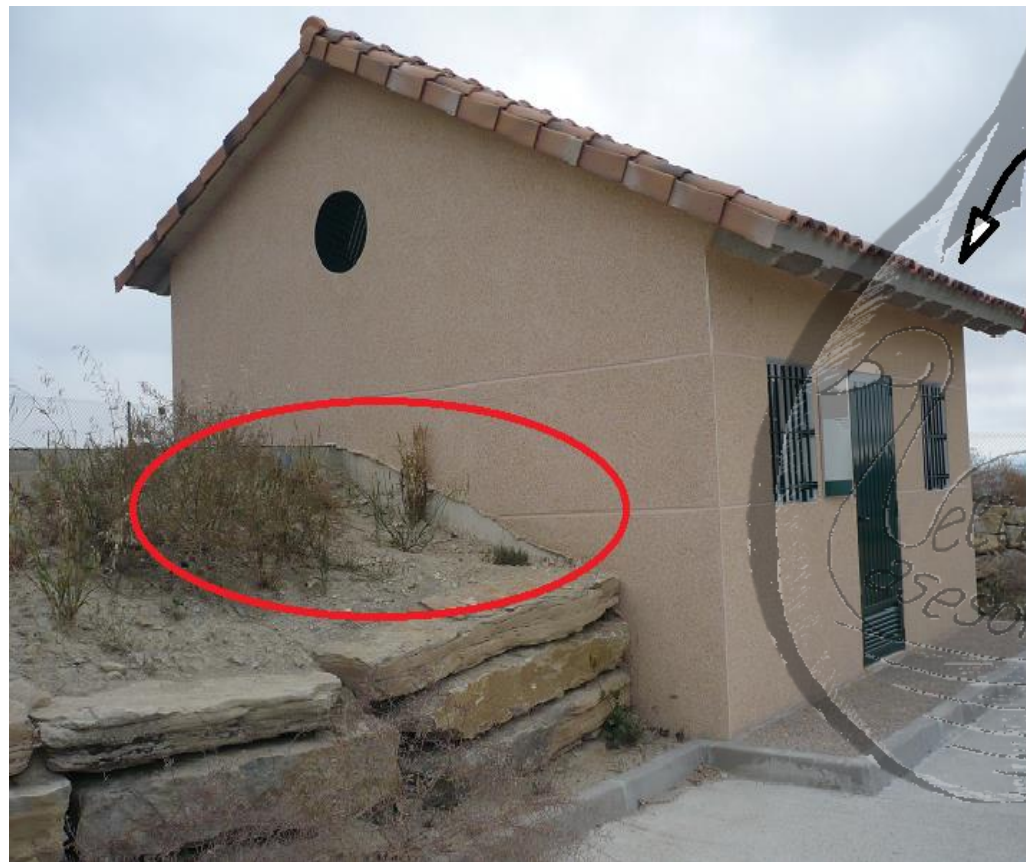
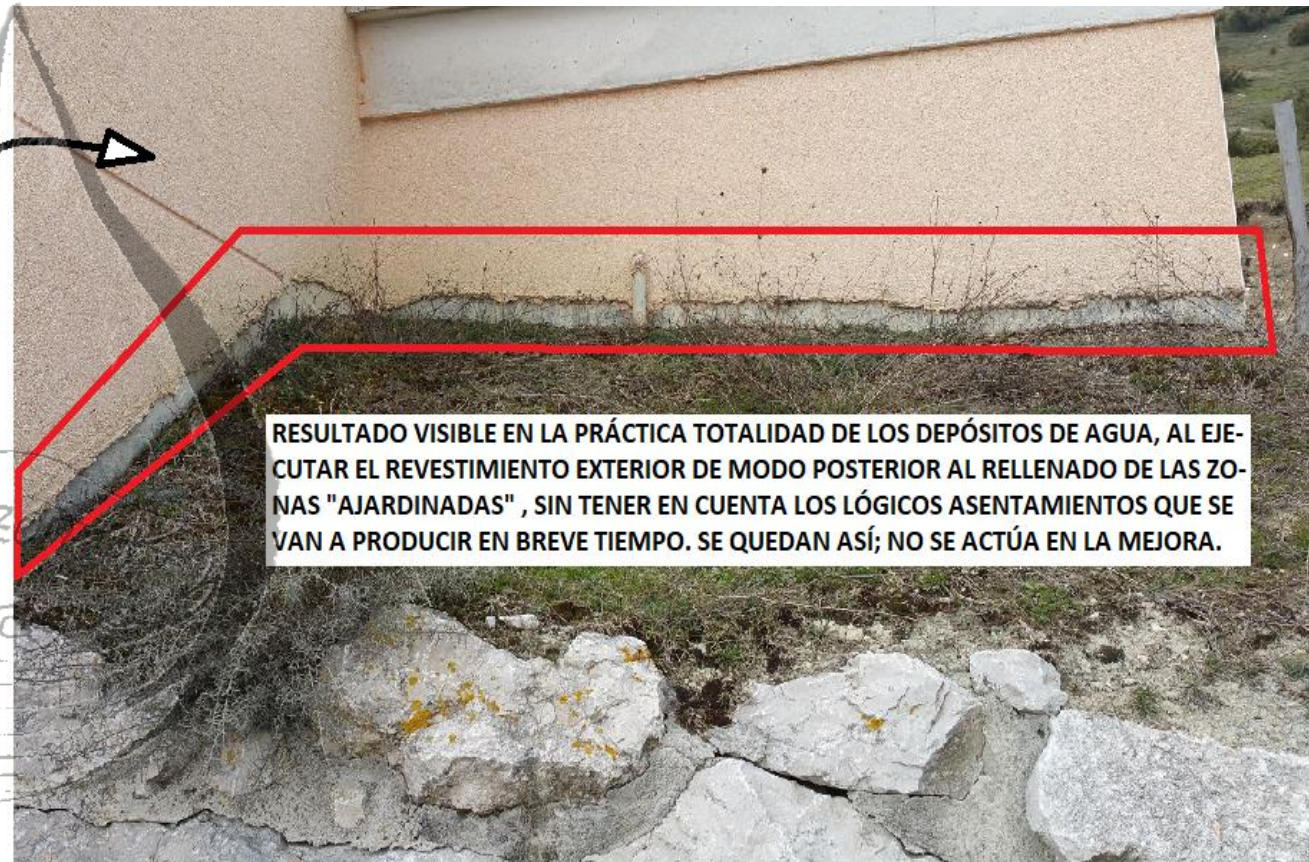
CORRIMIENTO LADERA -POR LLUVIAS -, CONTRA DEPÓSITO CONSTRUIDO CON ELEMENTOS PREFABRICADOS

RESULTADO VISIBLE EN LA PRÁCTICA TOTALIDAD DE LOS DEPÓSITOS DE AGUA, AL EJECUTAR EL REVESTIMIENTO EXTERIOR DE MODO POSTERIOR AL RELLENADO DE LAS ZONAS "AJARDINADAS", SIN TENER EN CUENTA LOS LÓGICOS ASENTAMIENTOS QUE SE VAN A PRODUCIR EN BREVE TIEMPO. SE QUEDAN ASÍ; NO SE ACTÚA EN LA MEJORA.

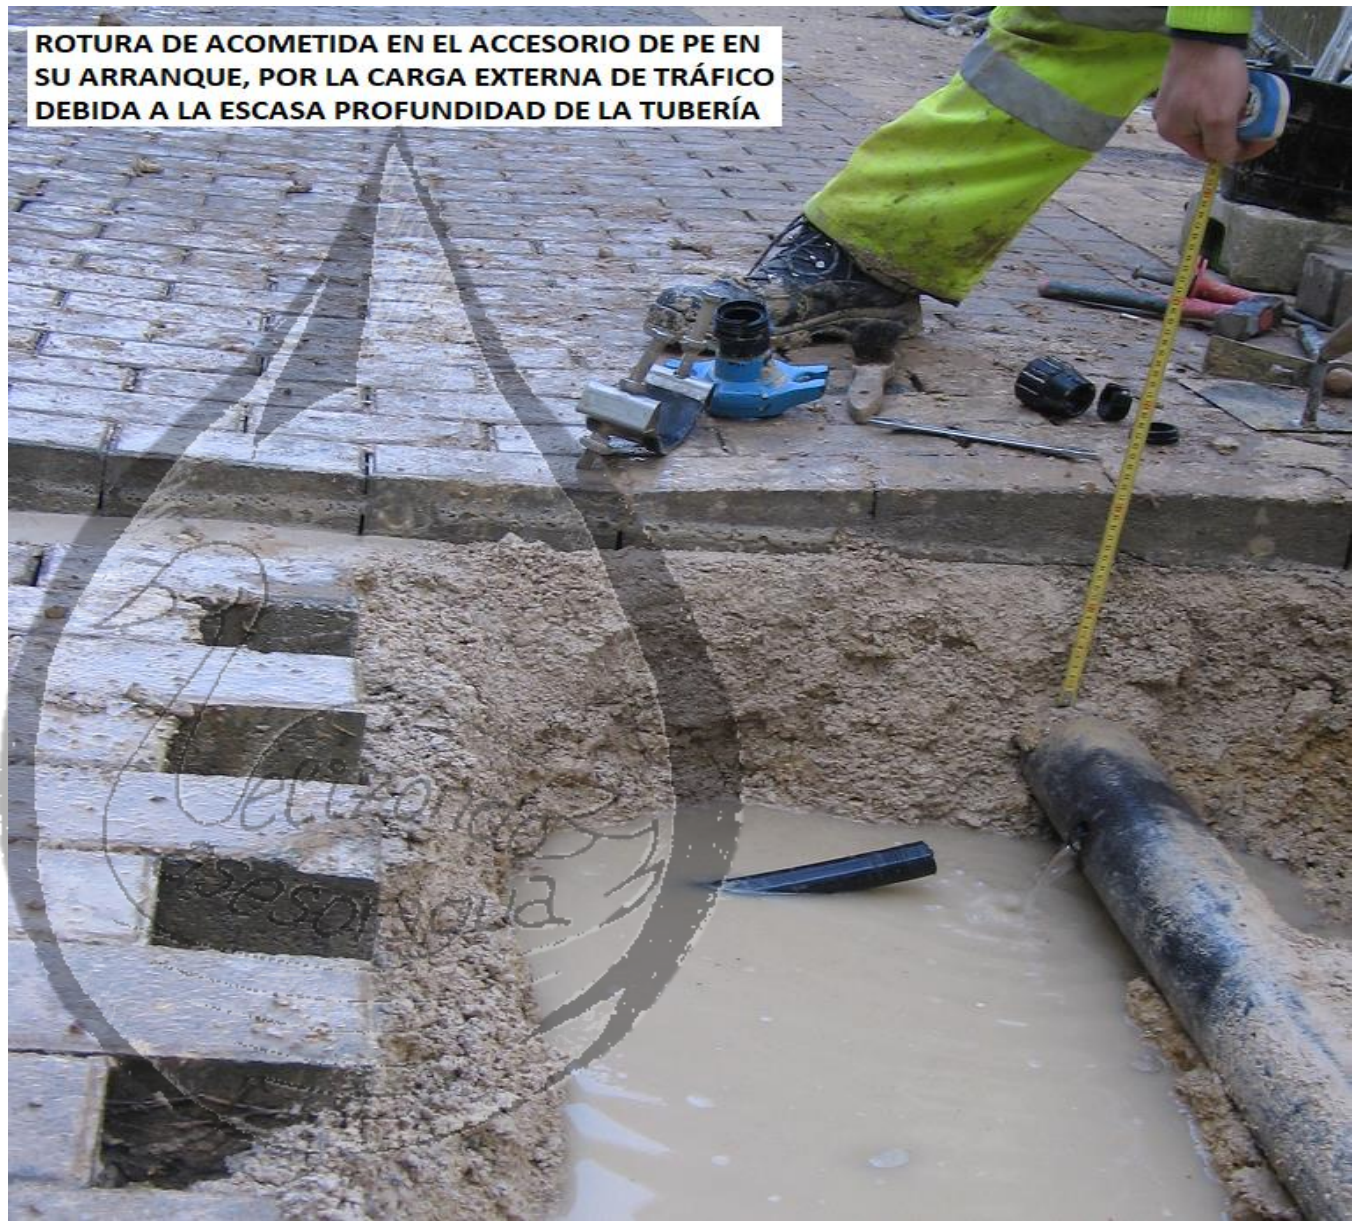
**FUGAS ACOMETIDAS URBANIZACIÓN RECIÉN ENTREGADA, POR ROTURAS ACCESORIOS POR FORZADO COMPACTACIONES/PASO MÁQUINAS**
