# **AFECCIONES EN LAS TUBERÍAS DE ABASTECIMIENTO DE AGUA**

**EJEMPLOS DE AFECCIONES POR LAS CONDICIONES INTERNAS DEL SERVICIO (SOBREPRESIONES y CAVITACIONES), POR FALLOS ESTRUCTURALES DEL MATERIAL, POR GENERACIÓN DE CORROSIONES Y EROSIONES, Y POR FACTORES DE CALIDAD DEL AGUA**

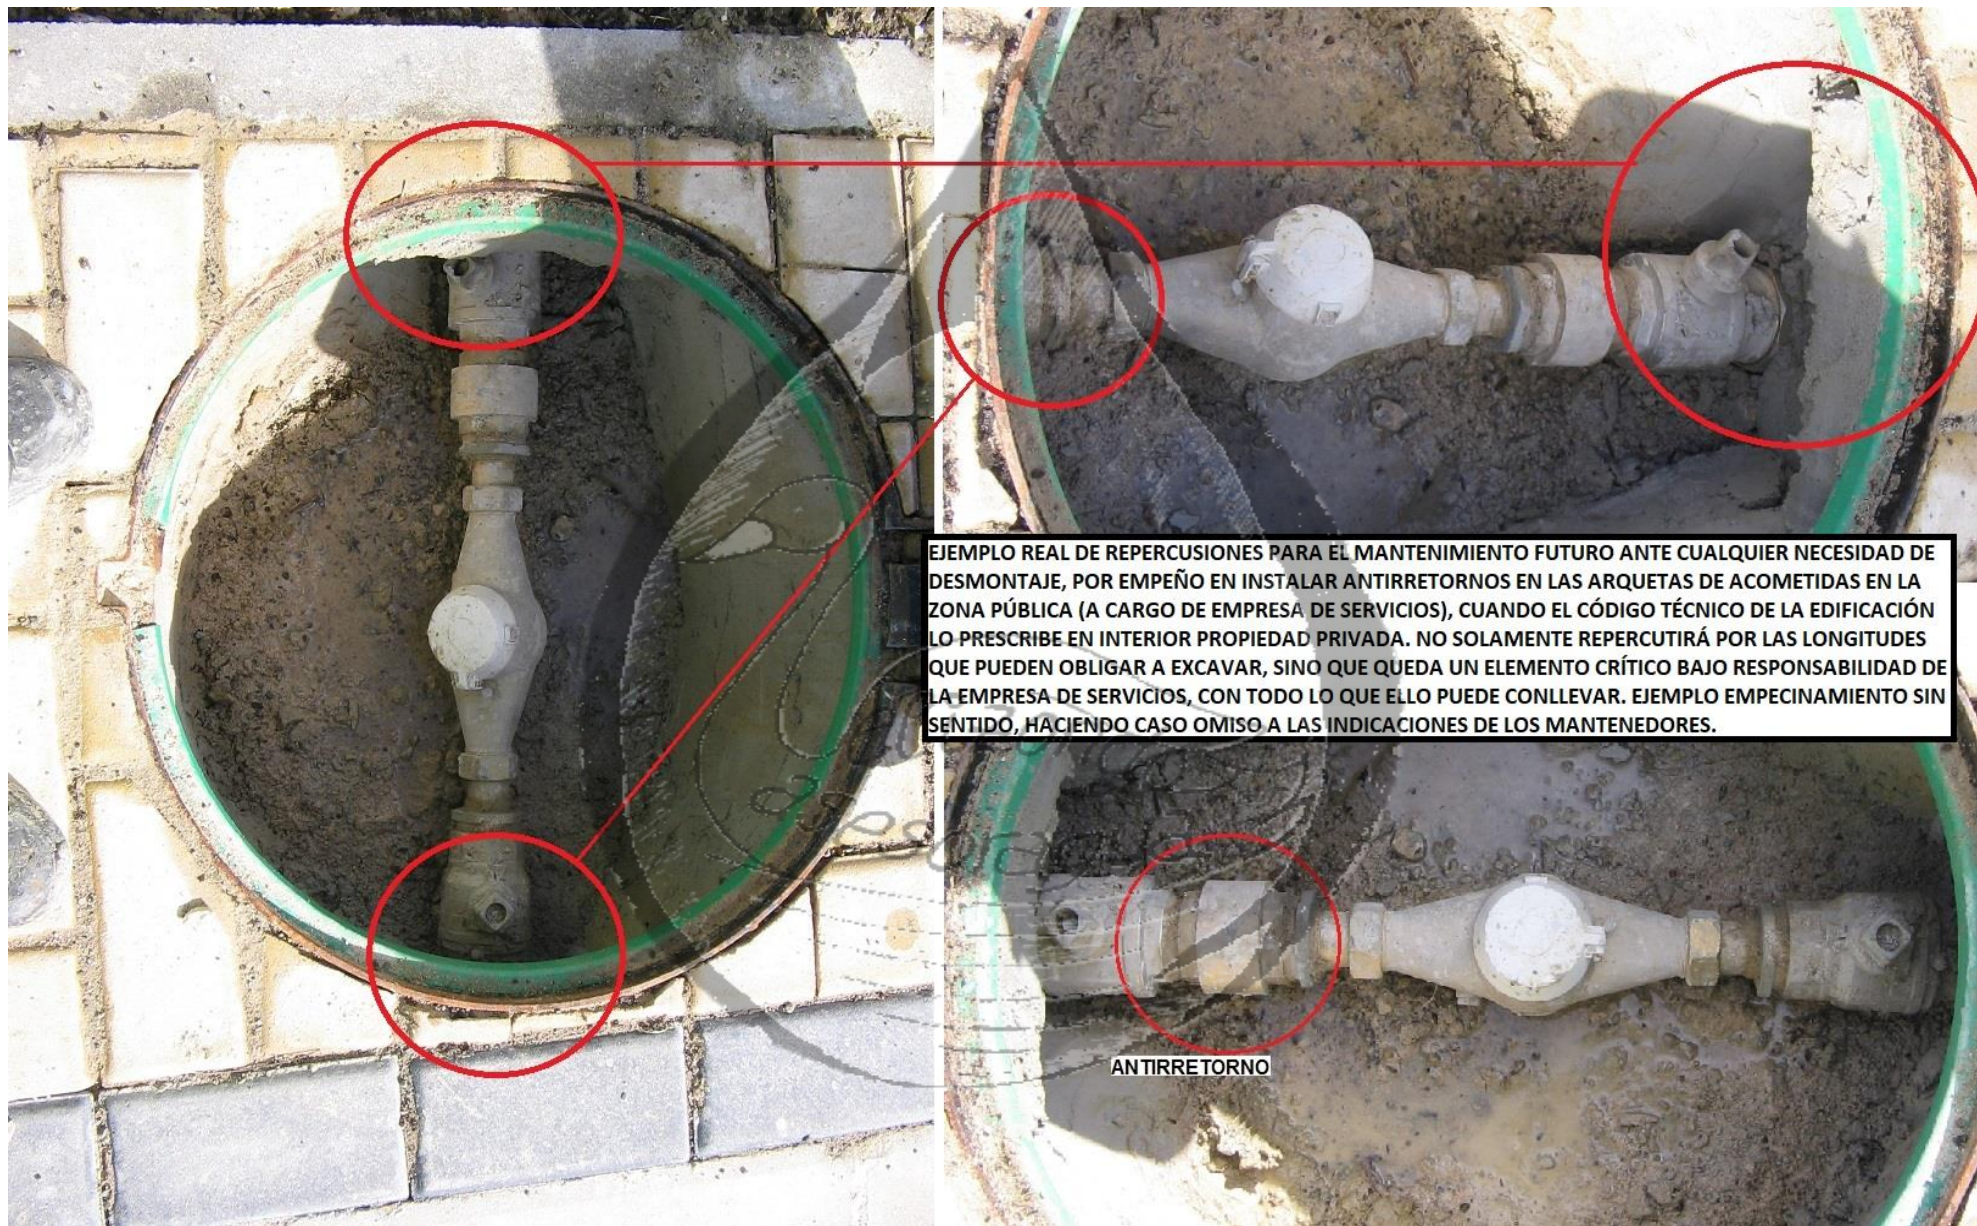
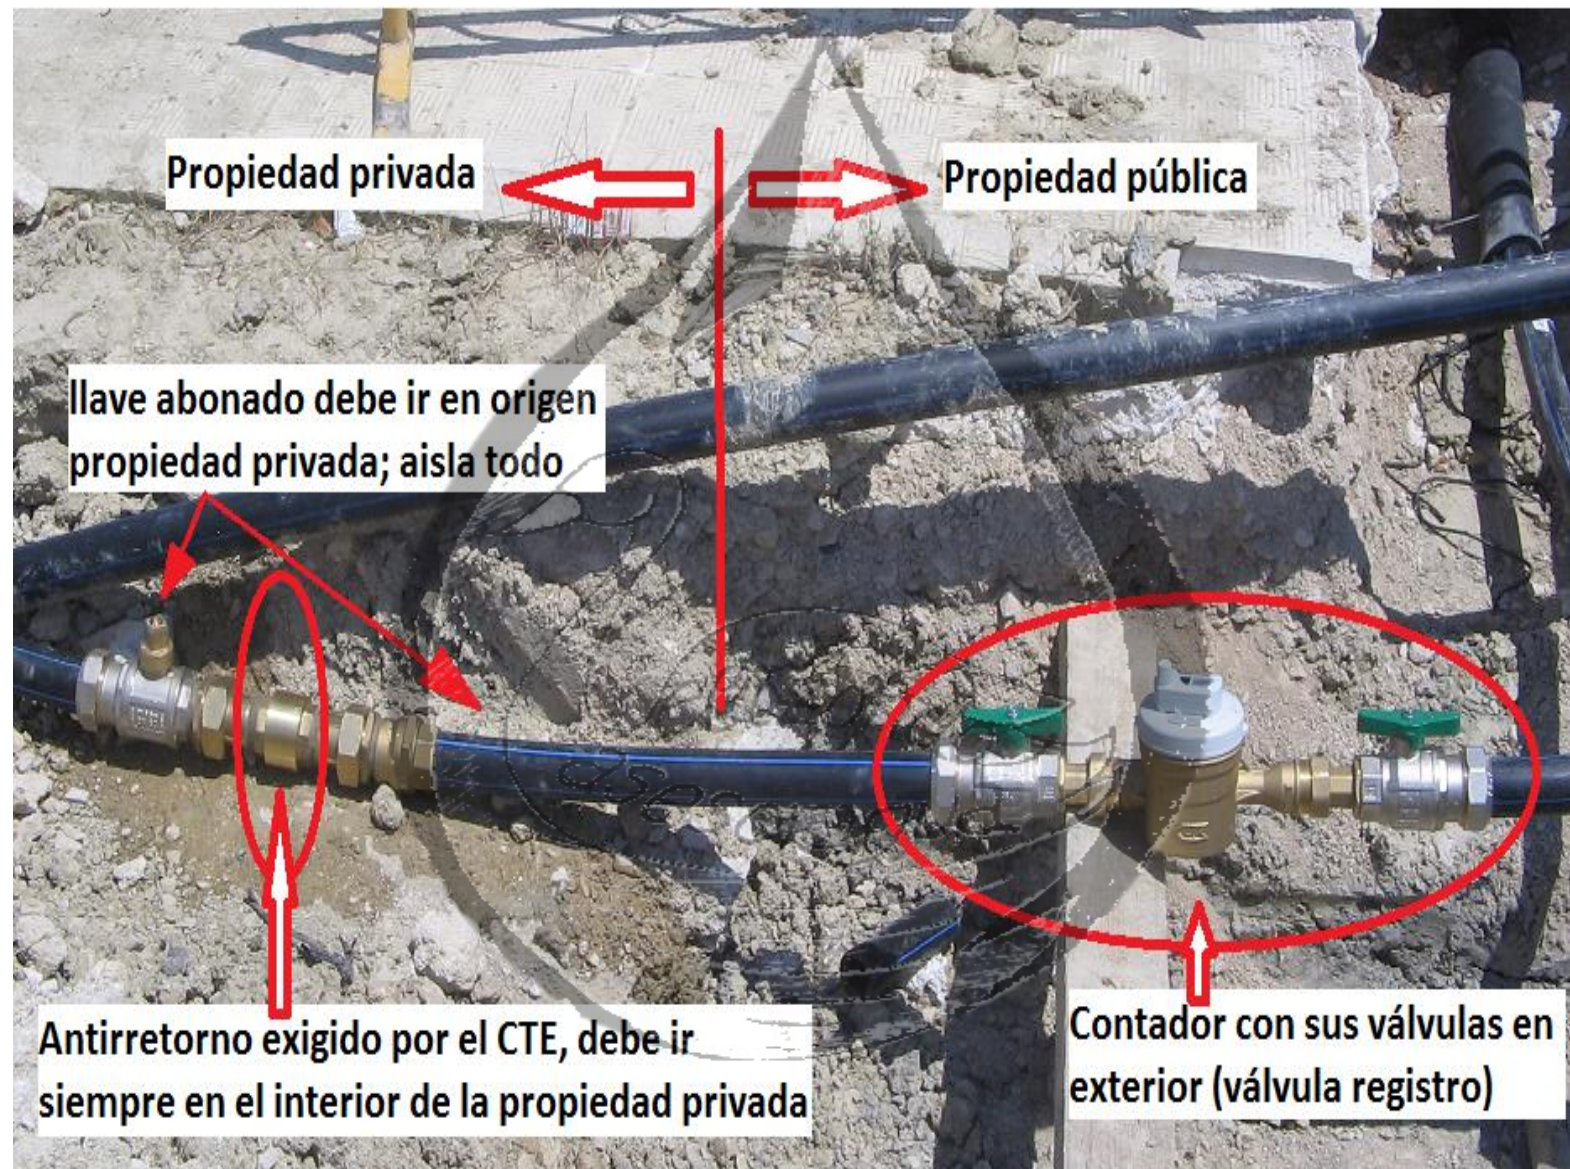
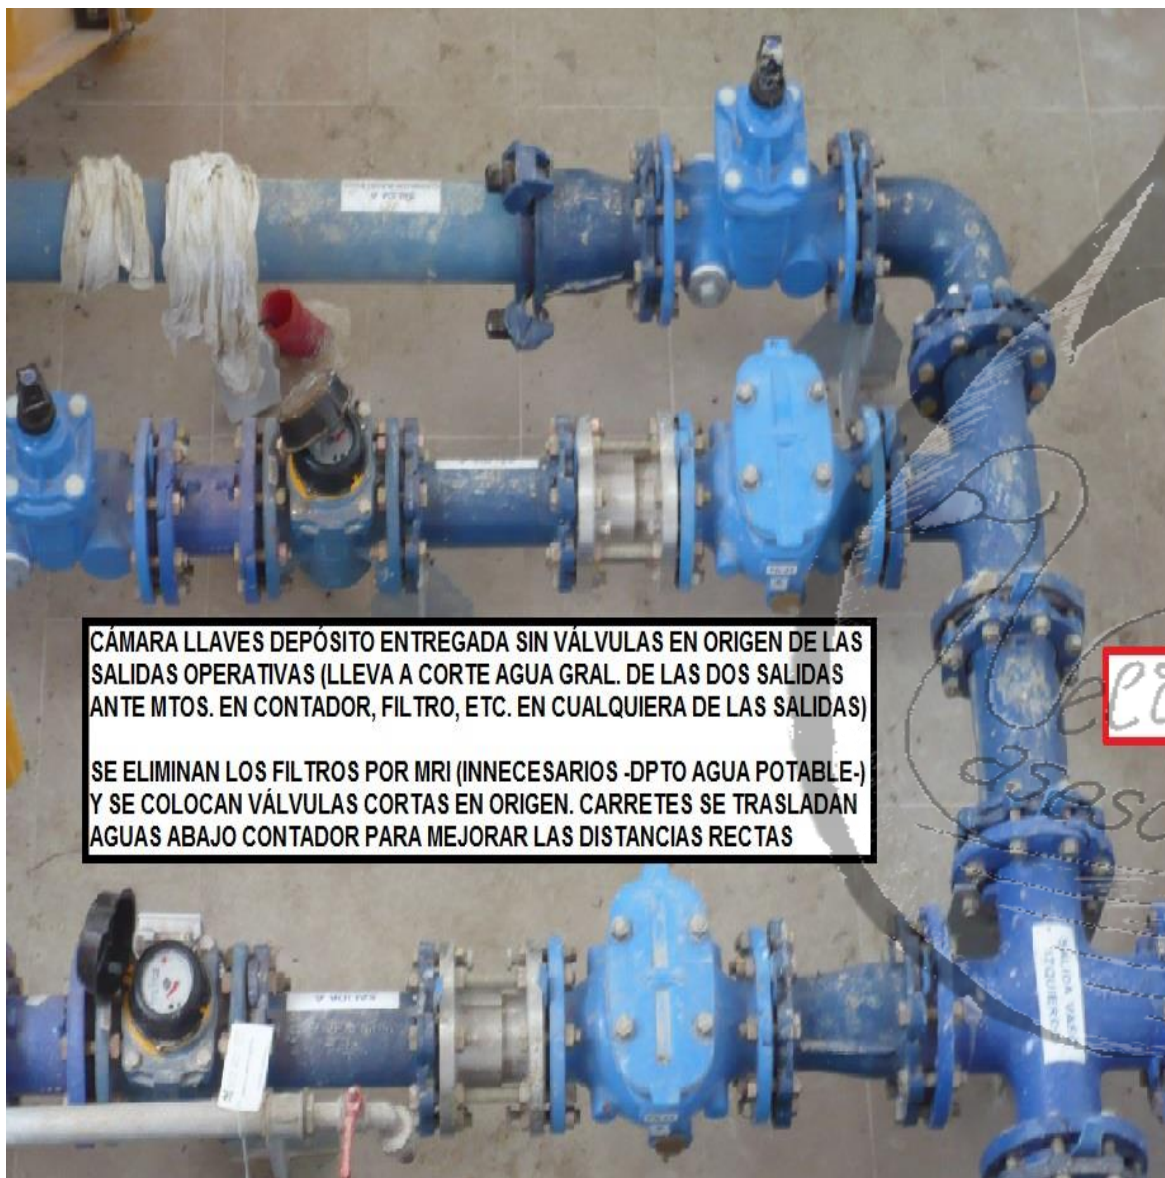
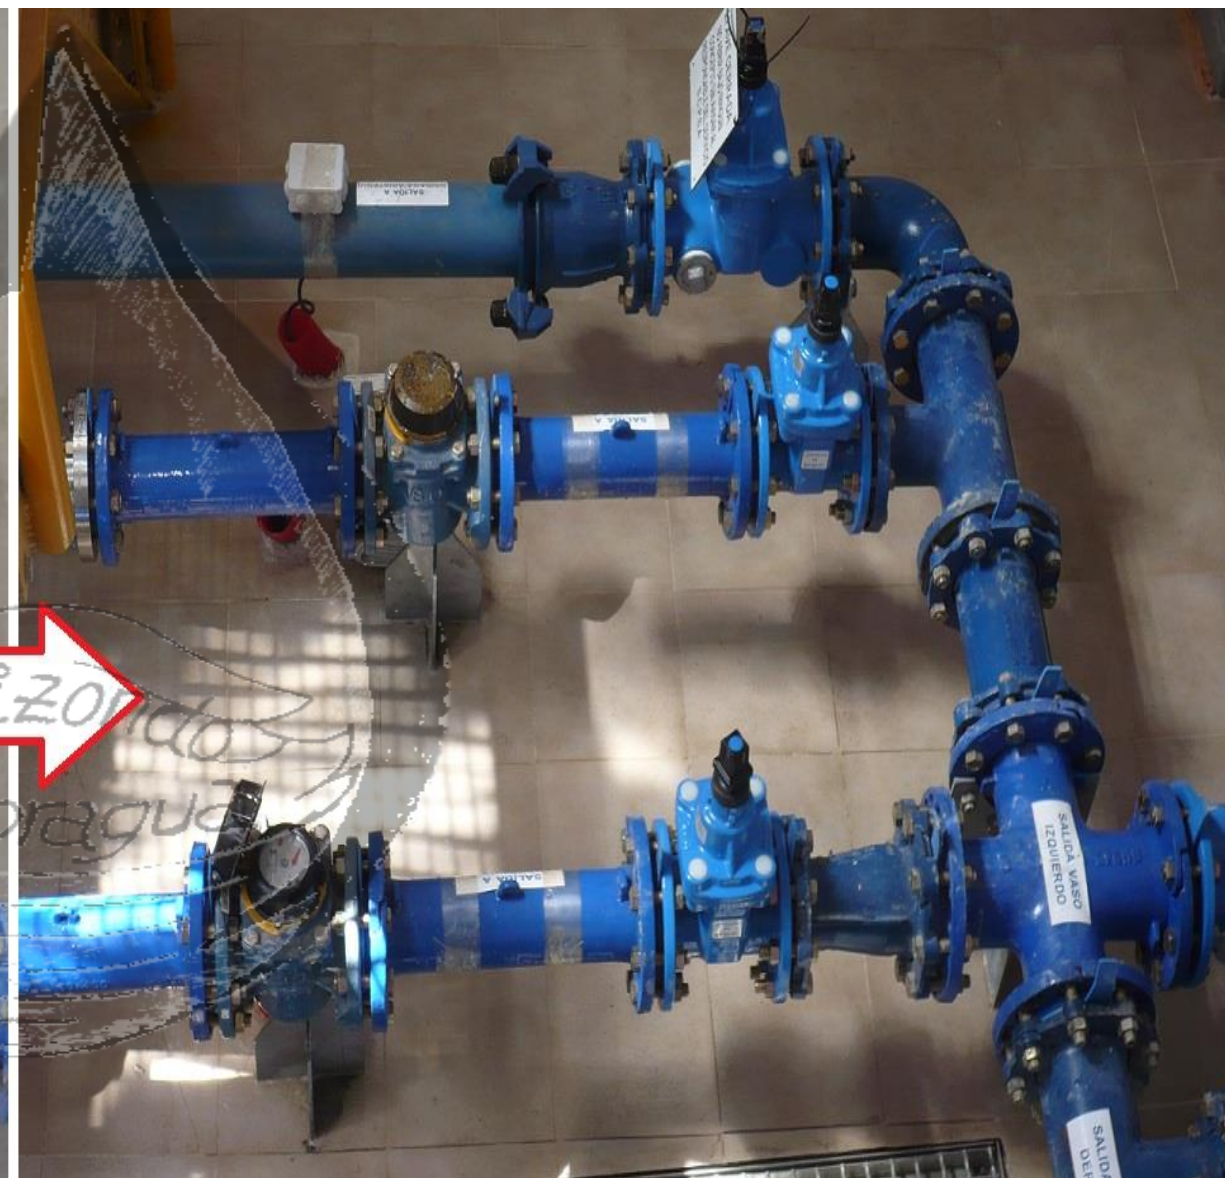
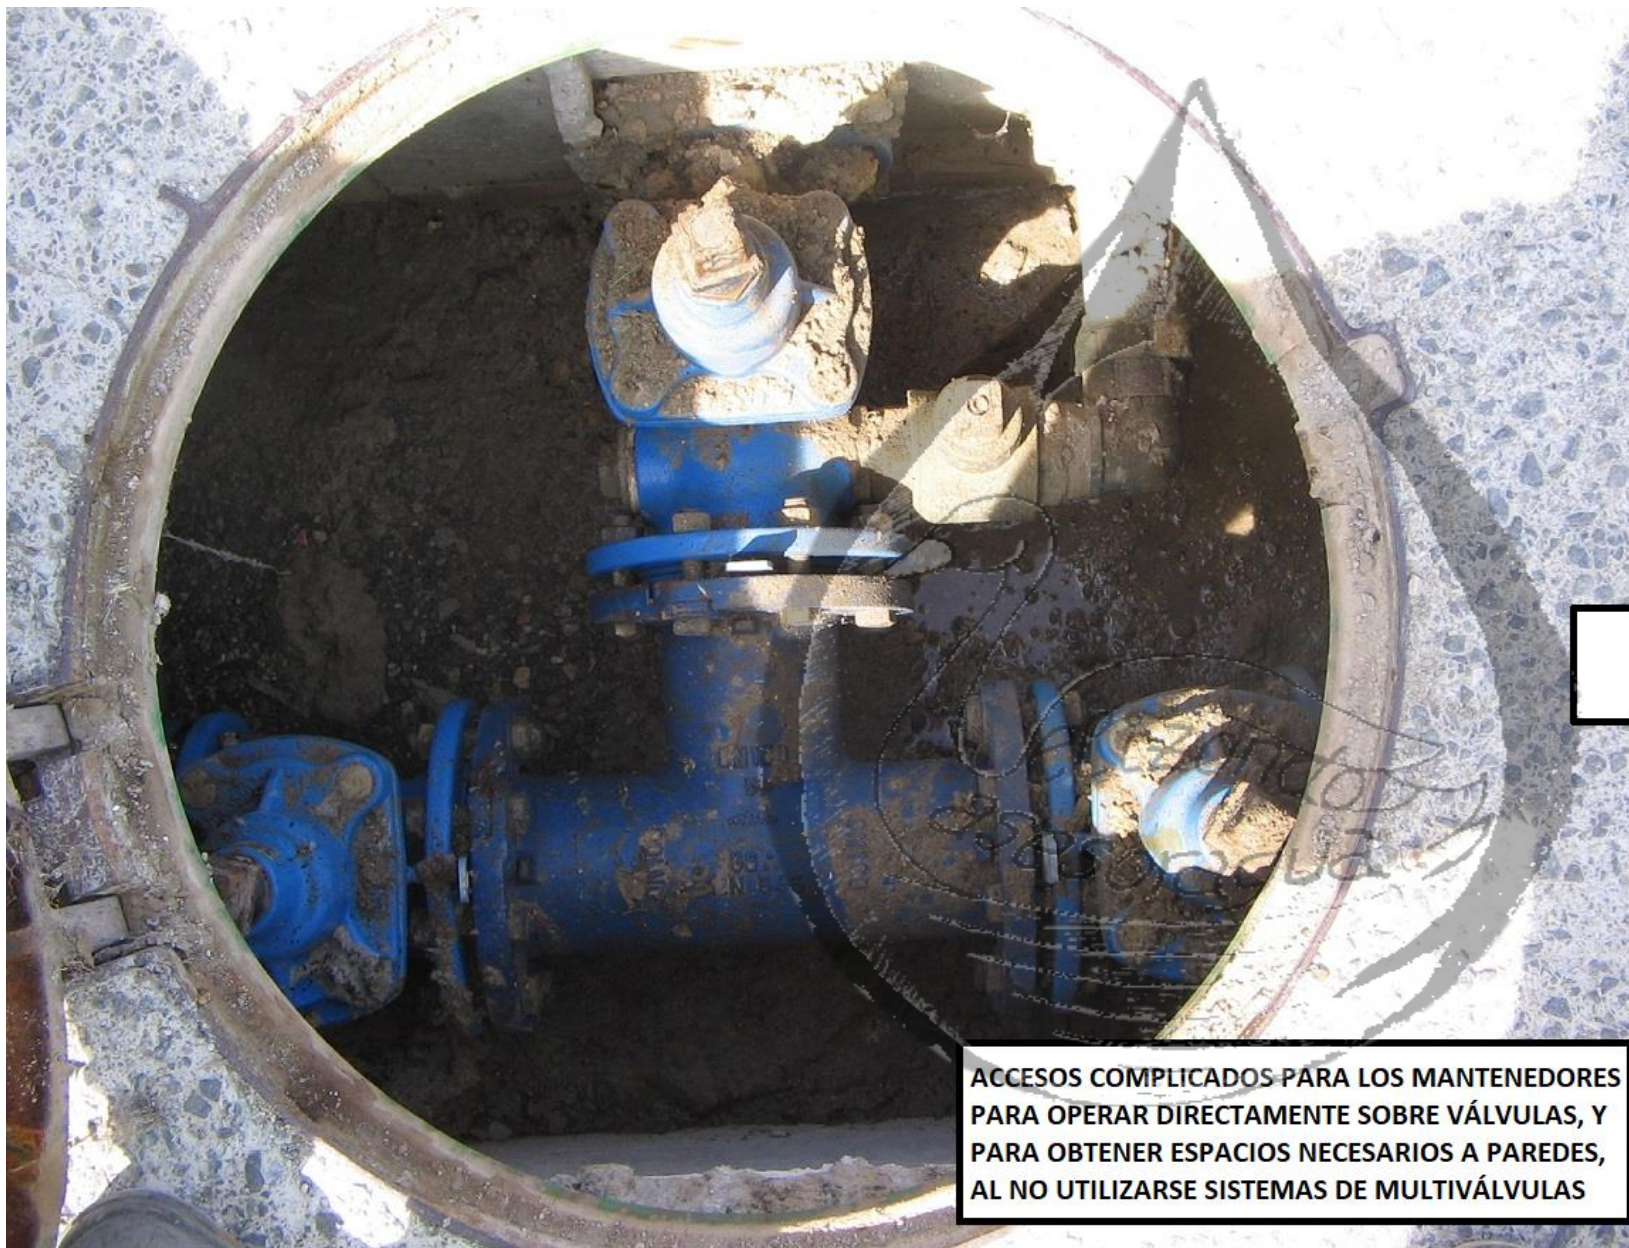
TAMBIÉN SUELEN GENERARSE SITUACIONES PERJUDICIALES PARA EL FUTURO MANTENIMIENTO DE LAS REDES E INFRAESTRUCTURAS, POR NO CUMPLIR, EN LOS DISEÑOS Y EJECUCIONES, CON PREMISAS BÁSICAS, TANTO EN EL PLANO NORMATIVO COMO EN EL DE APLICAR EL SENTIDO COMÚN (BIEN PARA UNA MEJOR OPERACIÓN QUE EVITE PROBLEMAS AL MANTENEDOR Y AFECCIONES A LOS USUARIOS DEL SERVICIO, COMO PARA NO CREARLE LA NECESIDAD DE ACTUACIONES DE RIESGO EN EL MOMENTO EN QUE NECESITE ACTUAR PARA REPARAR UNA AVERÍA, HACER UNA REFORMA O ENTRAR EN CUALQUIER INSTALACIÓN AUNQUE SEA PARA UNA SIMPLE INSPECCIÓN).

ACCESOS COMPLICADOS PARA LOS MANTENEDORES PARA OPERAR DIRECTAMENTE SOBRE VÁLVULAS, Y PARA OBTENER ESPACIOS NECESARIOS A PAREDES, AL NO UTILIZARSE SISTEMAS DE MULTIVÁLVULAS

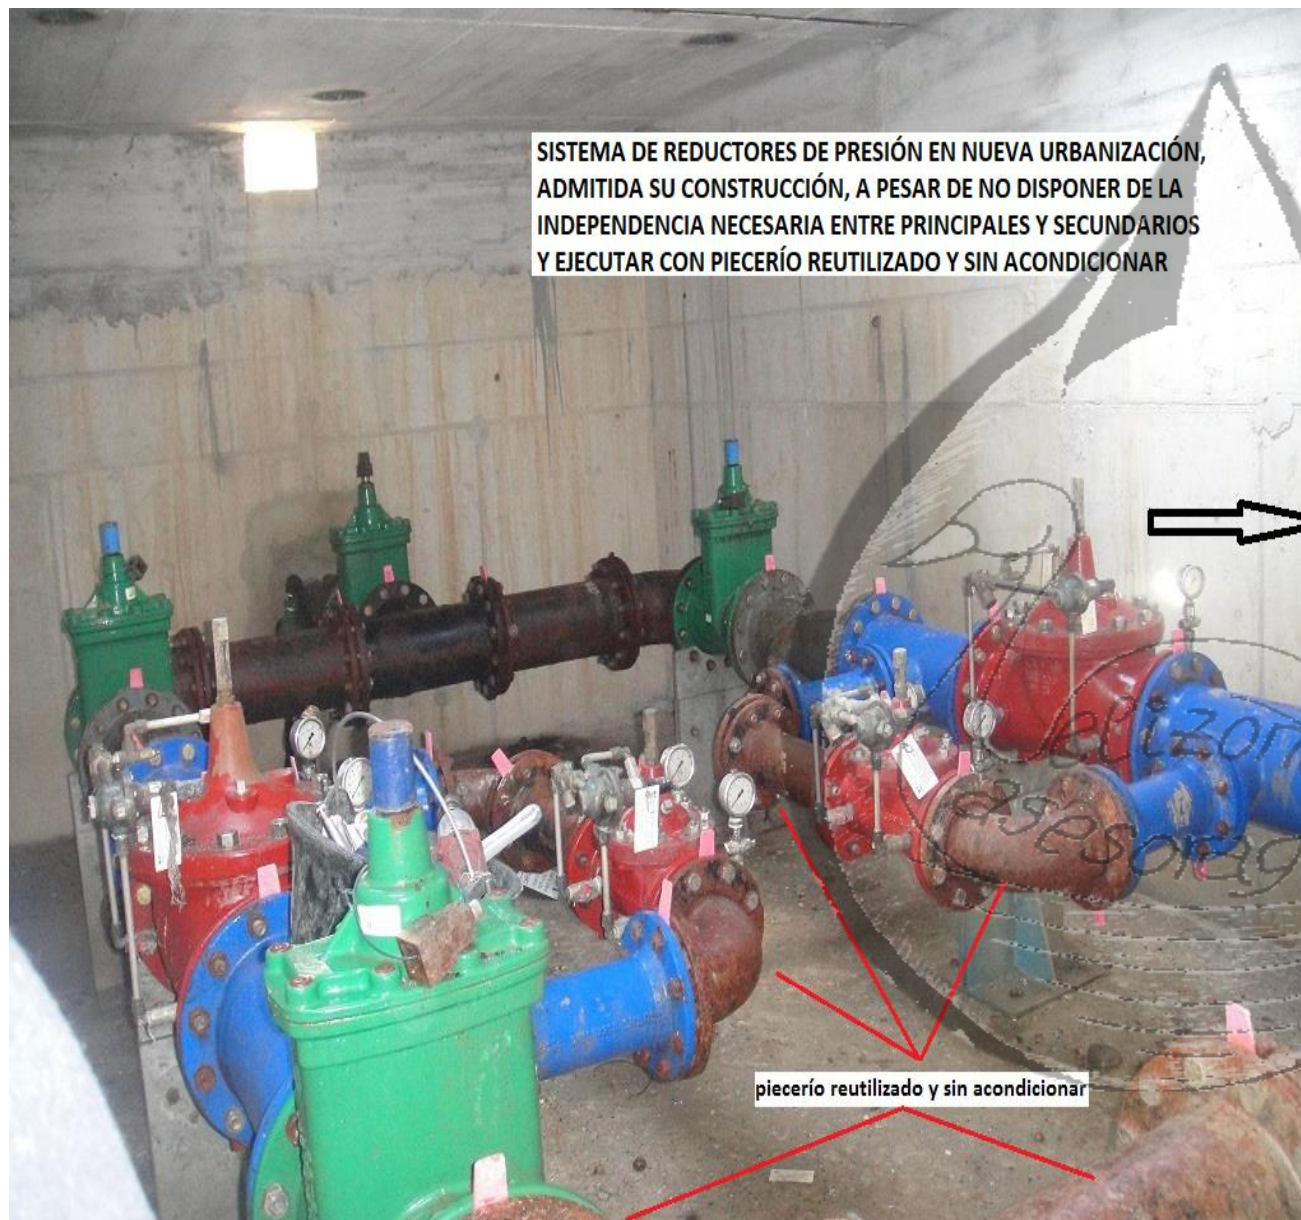
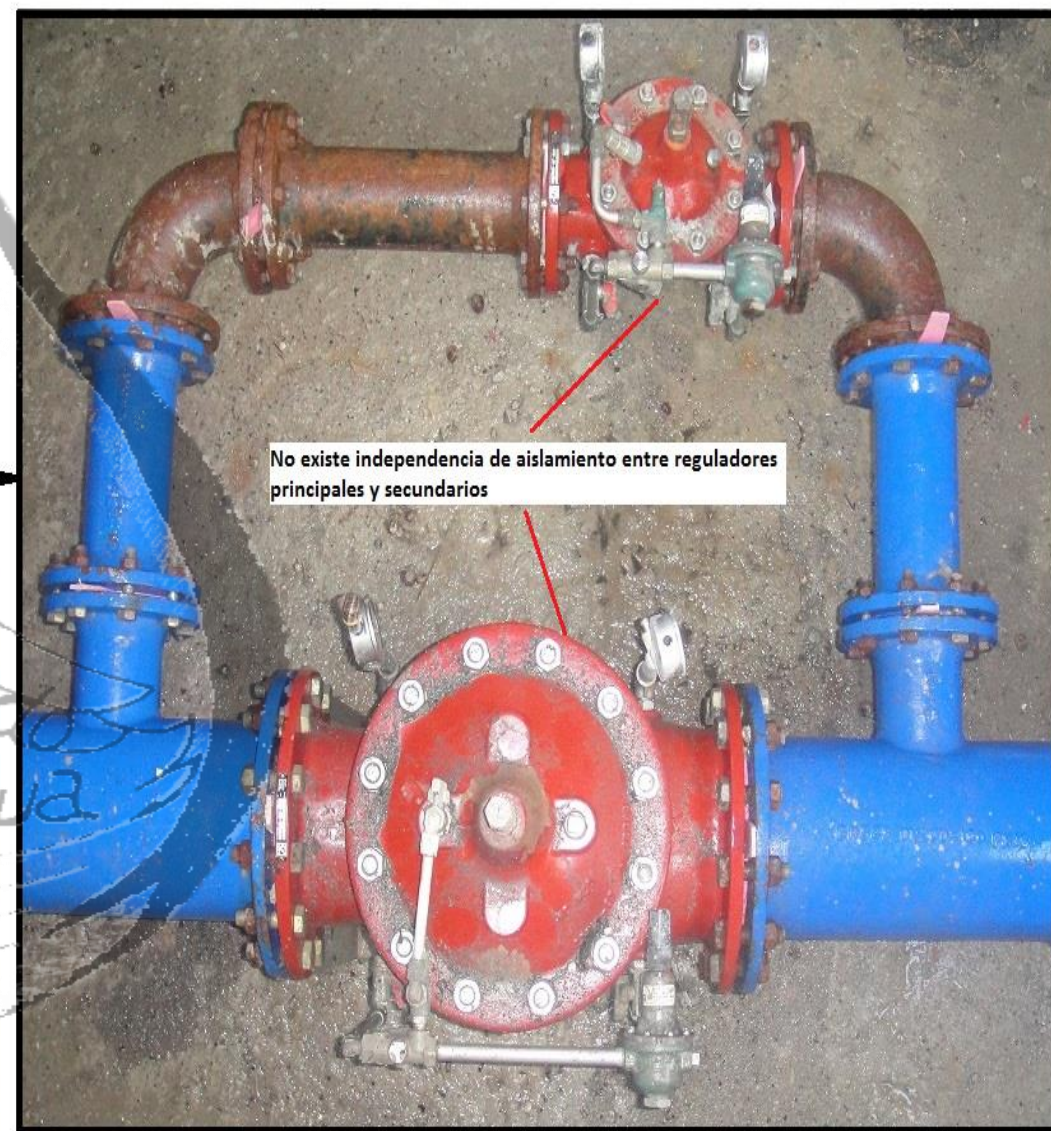
EJEMPLO DE ERROR EN DISEÑO, Y GENERACIÓN DE COSTES INNECESARIOS, POR FALTA DE CONOCIMIENTO SOBRE VÁLVULAS REDUCTORAS/REGULADORAS DE PRESIÓN E IMPOSICIÓN DE CRITERIO A PESAR DE ESE DESCONOCIMIENTO Y DE LAS EXPLICACIONES DEBIDAS SIN ATENDER SUMINISTRO ALTERNATIVO A UNA NUEVA URBANIZACIÓN DESDE UNA TUBERÍA EXISTENTE EN LA GALERÍA DE SERVICIO DE UNA URBANIZACIÓN PREVIA

COLECTOR SECUNDARIO (SUMINISTRO CAUDAL NOCTURNO) A TRAVÉS DE REGULADORA AUTOMÁTICA DE PRESIÓN DN50

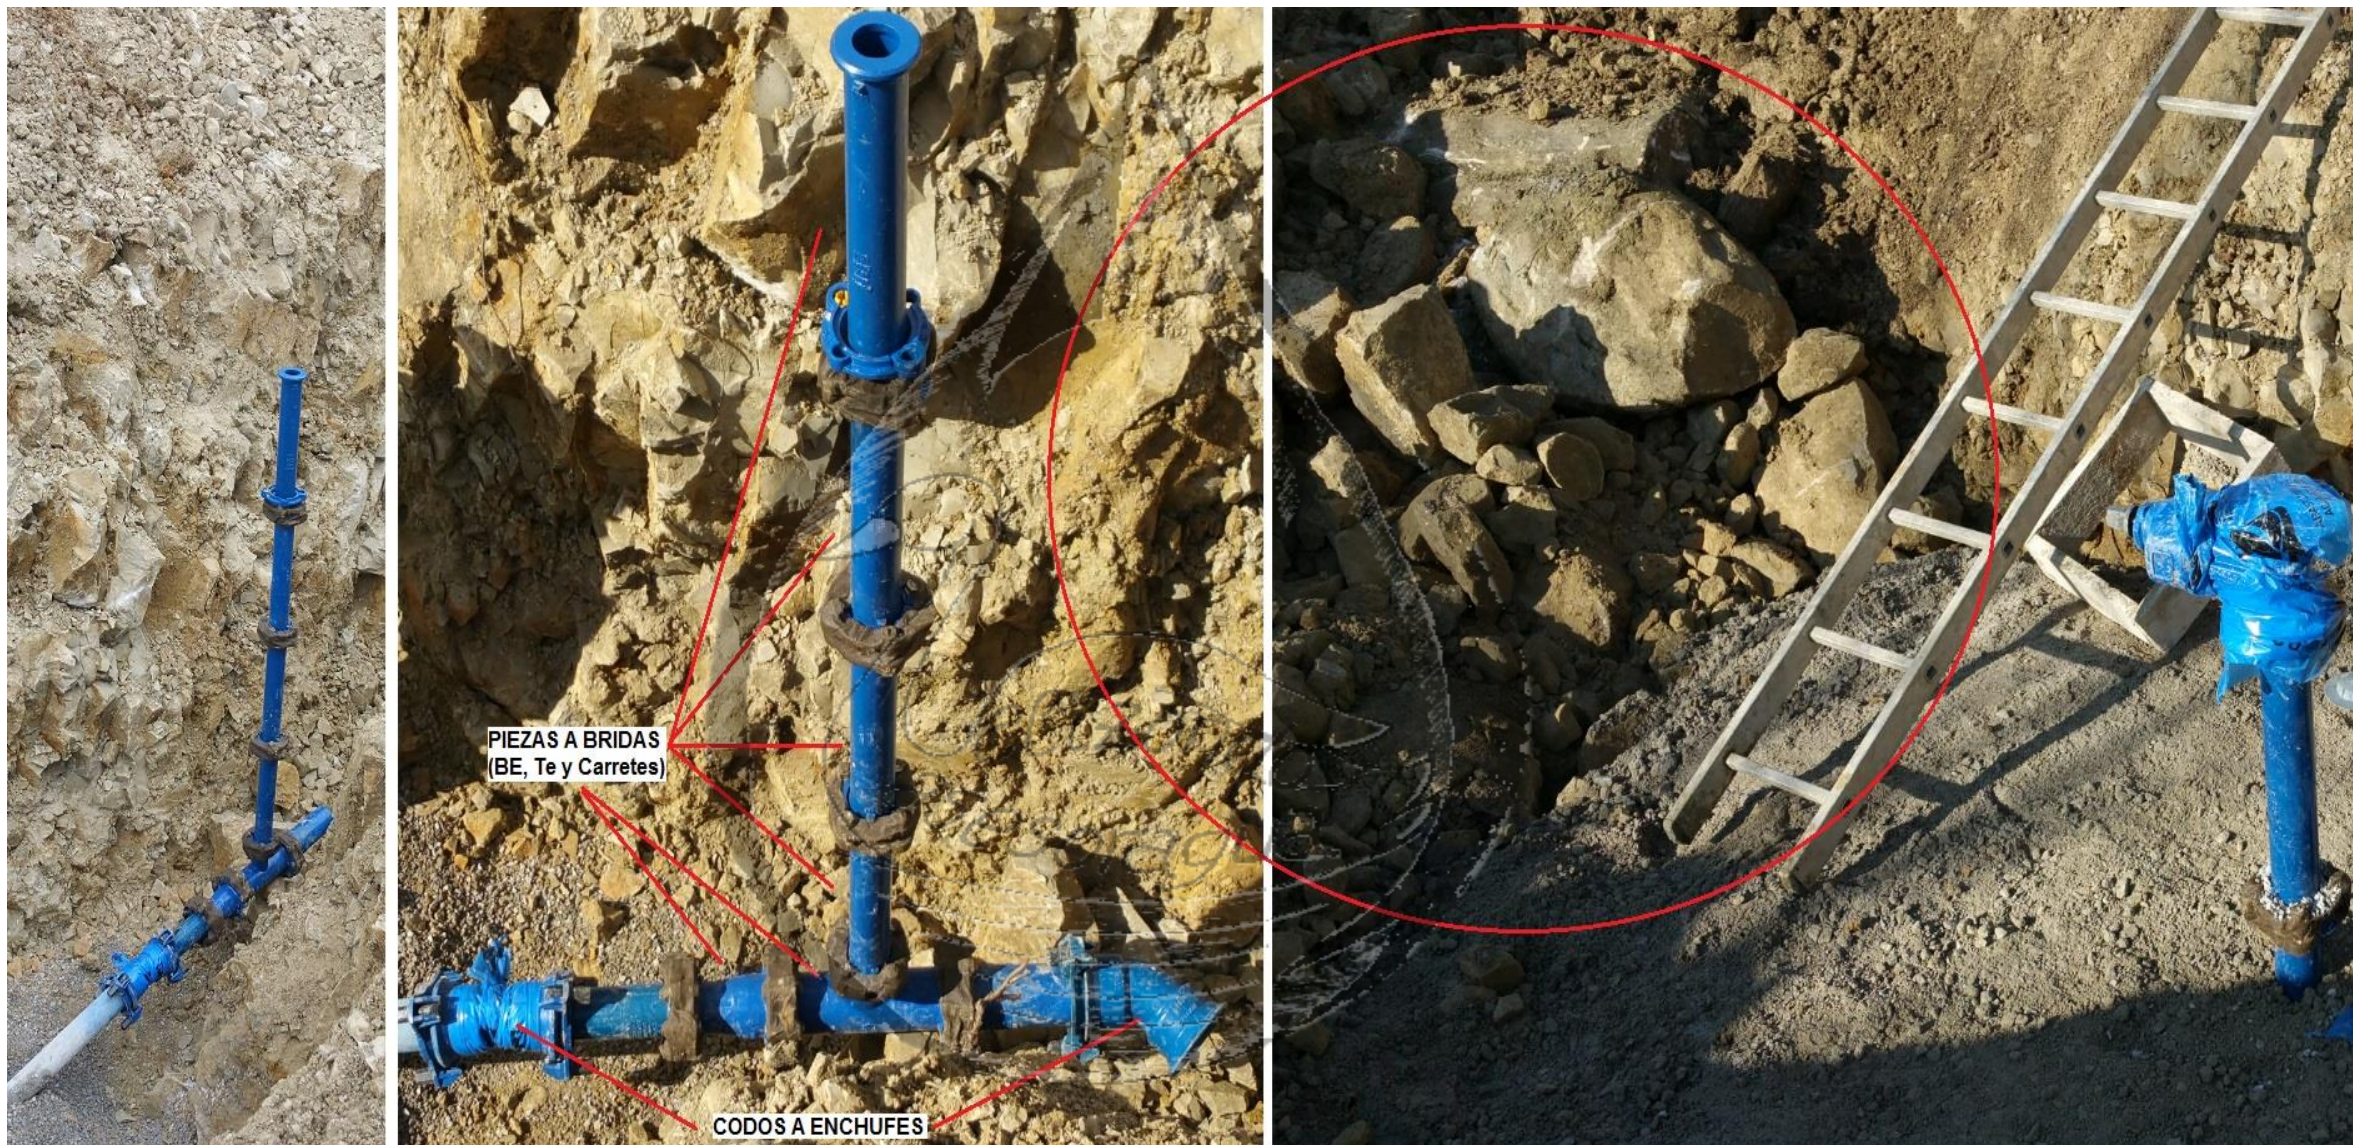
**AFECCIONES POR LA FALTA DE VENTILACIONES ADECUADAS EN ARQUETAS Y GALERÍAS, QUE LLEVAN A CONDENSACIONES, ASÍ COMO POR LAS FILTRACIONES DE AGUA DESDE EL EXTERIOR POR FALLOS EN LOS SELLADOS DE LAS INFRAESTRUCTURAS**

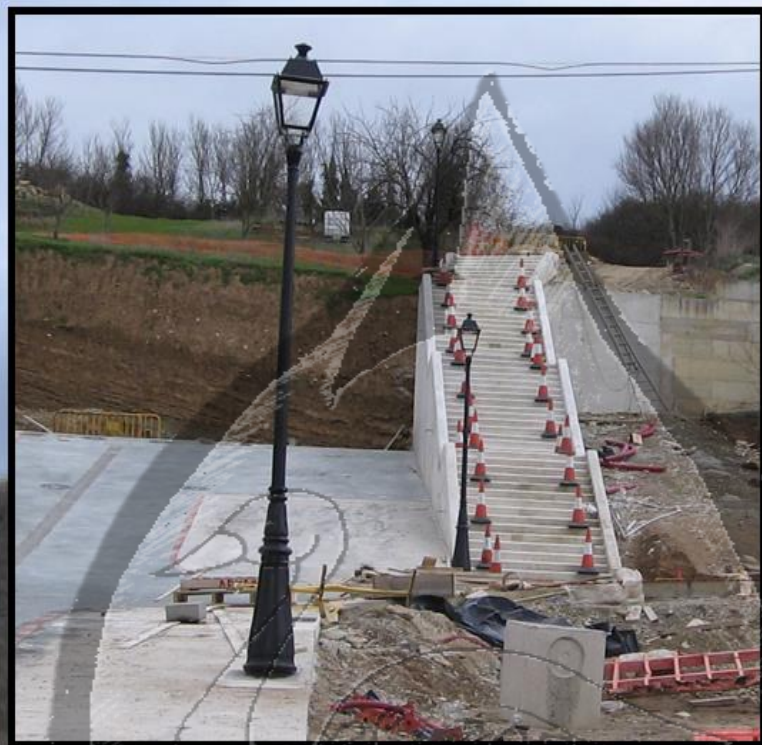
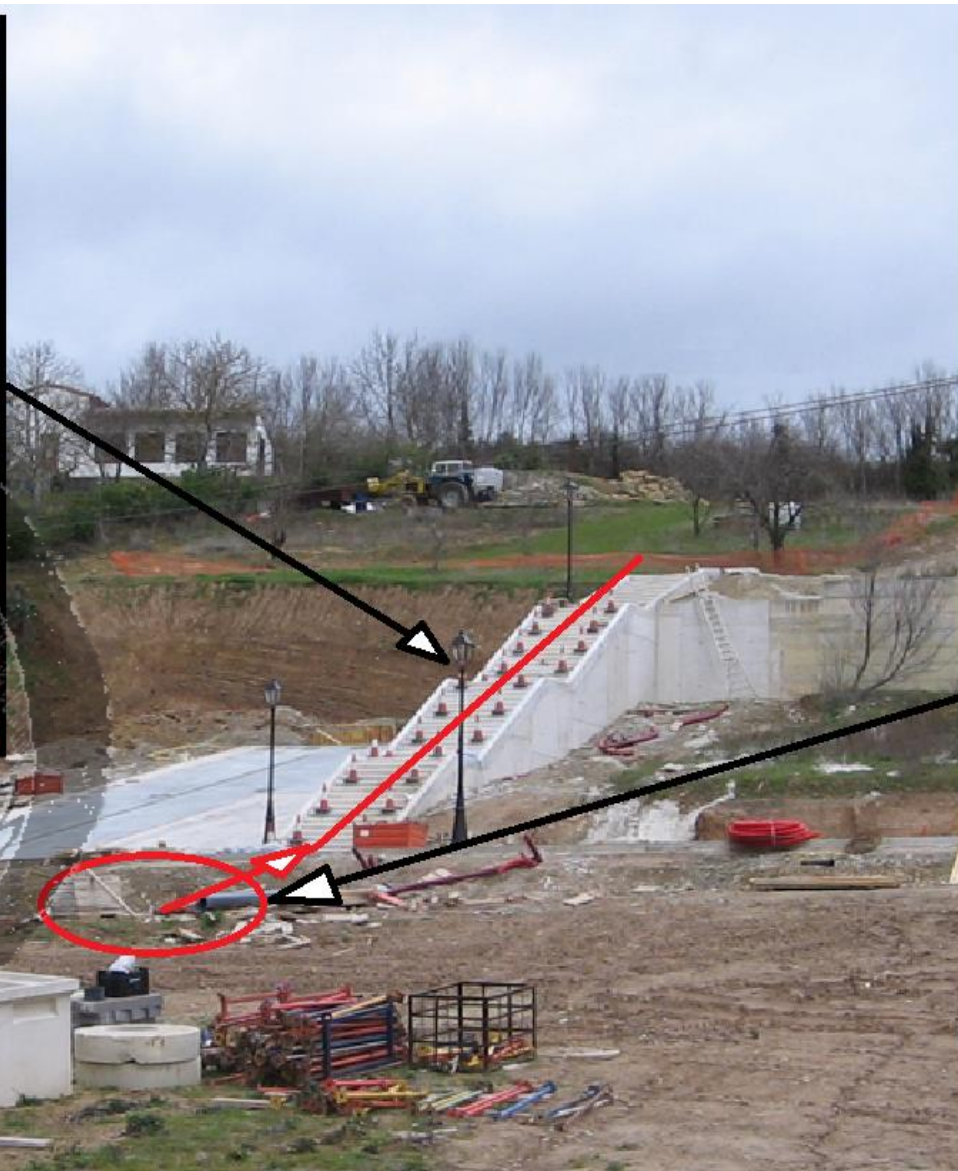
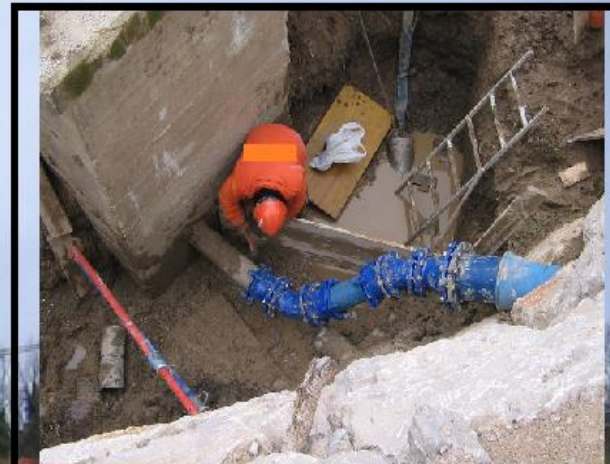
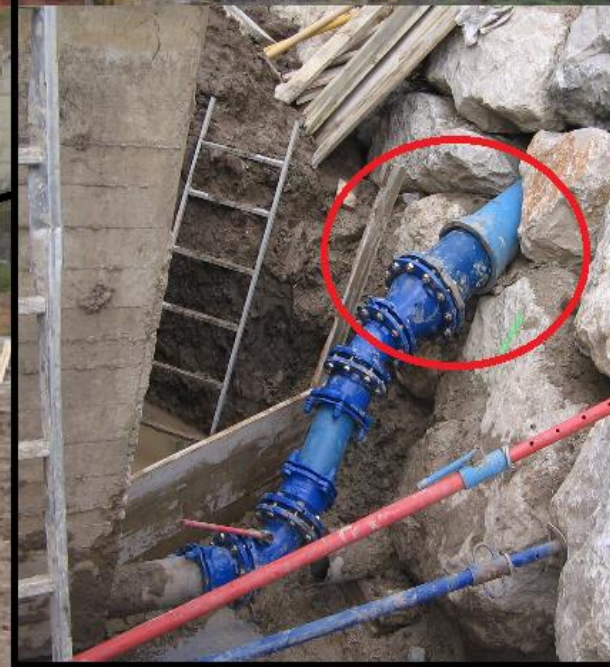
CONSTRUCCIÓN DE TUBERÍA DE ABASTECIMIENTO DE AGUA A PRESIÓN, A PROFUNDIDADES TOTALMENTE INCONGRUENTES CON SUS CORRESPONDIENTES COSTES POR ENCIMA DE LO QUE CORRESPONDE A UN PLANTEAMIENTO LÓGICO, Y CREÁNDOSLOS A FUTURO PARA LAS OPERACIONES DE LOS MANTENEDORES EN CUANTO A AVERÍAS Y/O REFORMAS. EN LA PROPIA OBRA. AUSENCIA DE ENTIBACIONES (RIESGOS PARA LOS TRABAJADORES) Y, ADEMÁS, LOS RELLENOS SON TOTALMENTE INADMISIBLES (OBRA PERMITIDA POR LA PROPIA EMPRESA DE SERVICIO)

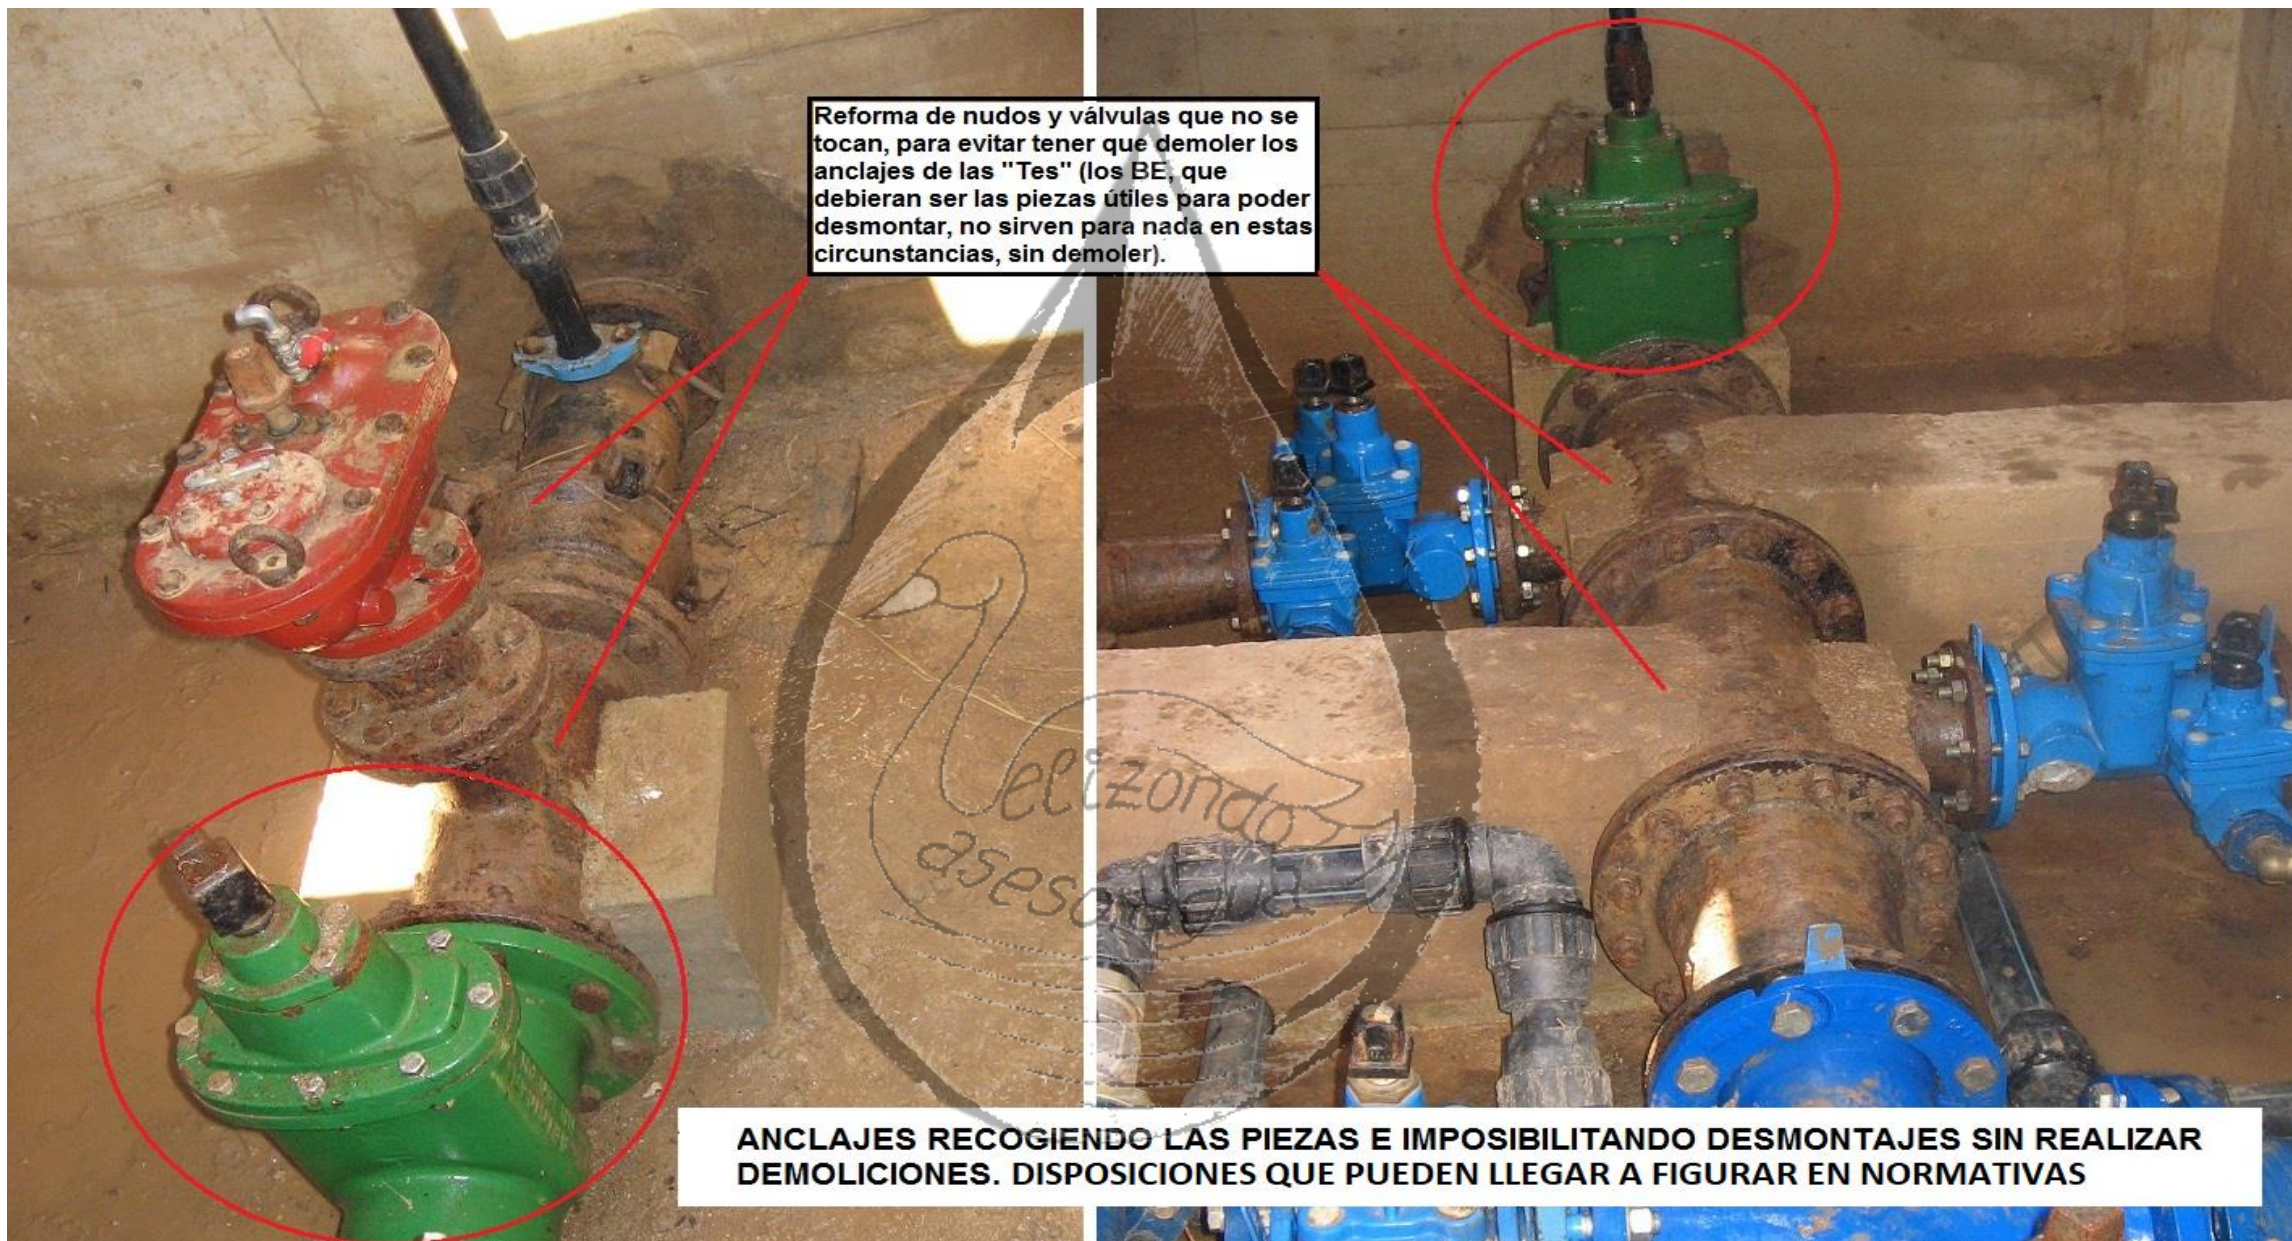
**INSTALACIÓN DE NUEVA TUBERÍA POR DEBAJO DE NUEVAS ESCALERAS. AL MARGEN DEL DISEÑO CONSTRUCTIVO Y LA FALTA DE PROTECCIÓN DE LA TUBERÍA, NO SE TIENE EN CUENTA LA PROBLEMÁTICA DE CUALQUIER INCIDENCIA FUTURA DE CARA A LA ACTUACIÓN DE LOS OPERADORES DE MANTENIMIENTO: NO LES QUEDARÁ MÁS REMEDIO QUE ROMPER LA INFRAESTRUCTURA PARA ACCEDER A ELLA.**

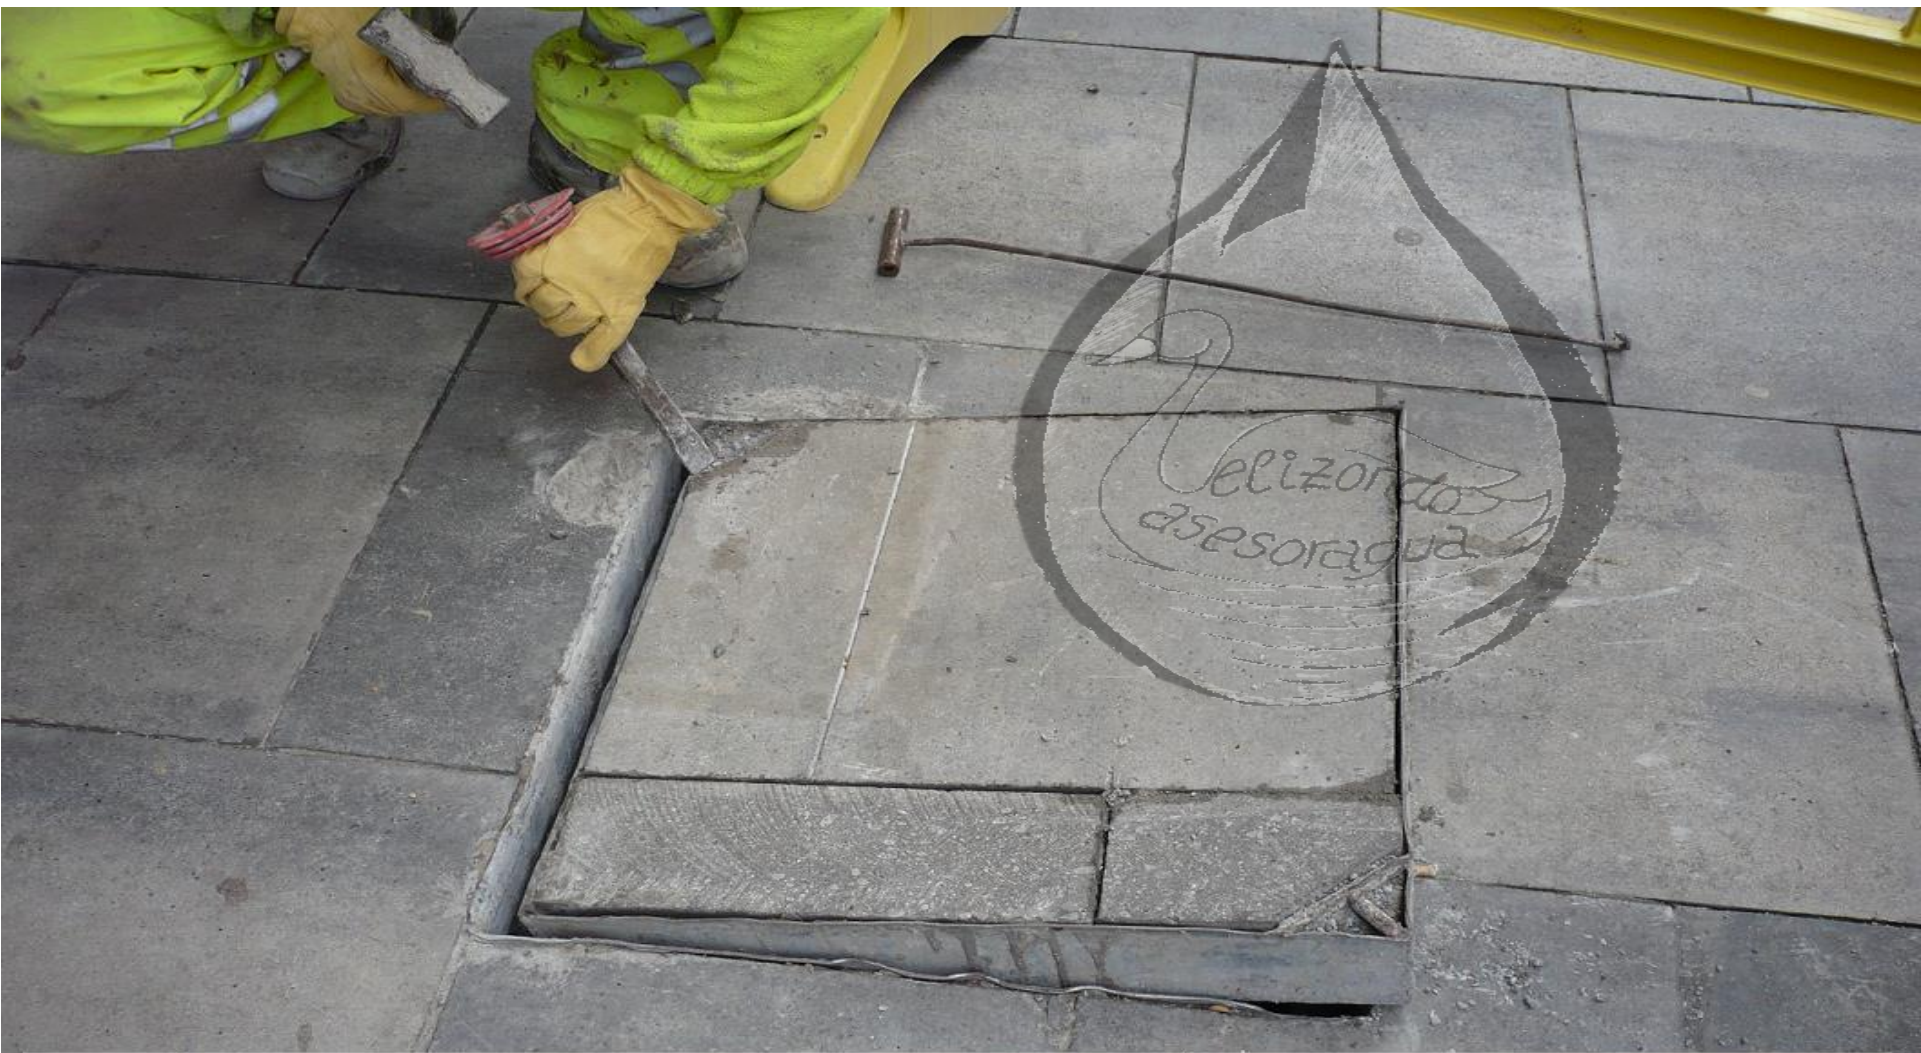
**PROBLEMÁTICA PARA OPERADORES DE MANTENIMIENTO CON LA IMPLANTACIÓN DE TAPAS DE REGISTRO CONFORMADAS CON LA MISMA LOSA DE PAVIMENTACIÓN PARA UNA MEJOR ESTÉTICA. LLEVA A ACTUACIONES DE REPICADO PARA ACCEDER A LOS ENGANCHES DE TRACCIÓN Y, AUN ASÍ, SACARLAS CUANDO LLEVAN UN TIEMPO INSTALADAS ES MUY COMPROMETIDO. ADEMÁS LAS PÉRDIDAS DE TIEMPO SON ELEVADAS ANTE SITUACIONES DE EMERGENCIA. LA ESTÉTICA NO DEBE ANULAR LA OPERATIVA.**
