# **AFECCIONES EN LAS TUBERÍAS DE ABASTECIMIENTO DE AGUA**

**EJEMPLOS DE AFECCIONES POR LAS CONDICIONES INTERNAS DEL SERVICIO (SOBREPRESIONES y CAVITACIONES), POR FALLOS ESTRUCTURALES DEL MATERIAL, POR GENERACIÓN DE CORROSIONES Y EROSIONES, Y POR FACTORES DE CALIDAD DEL AGUA**

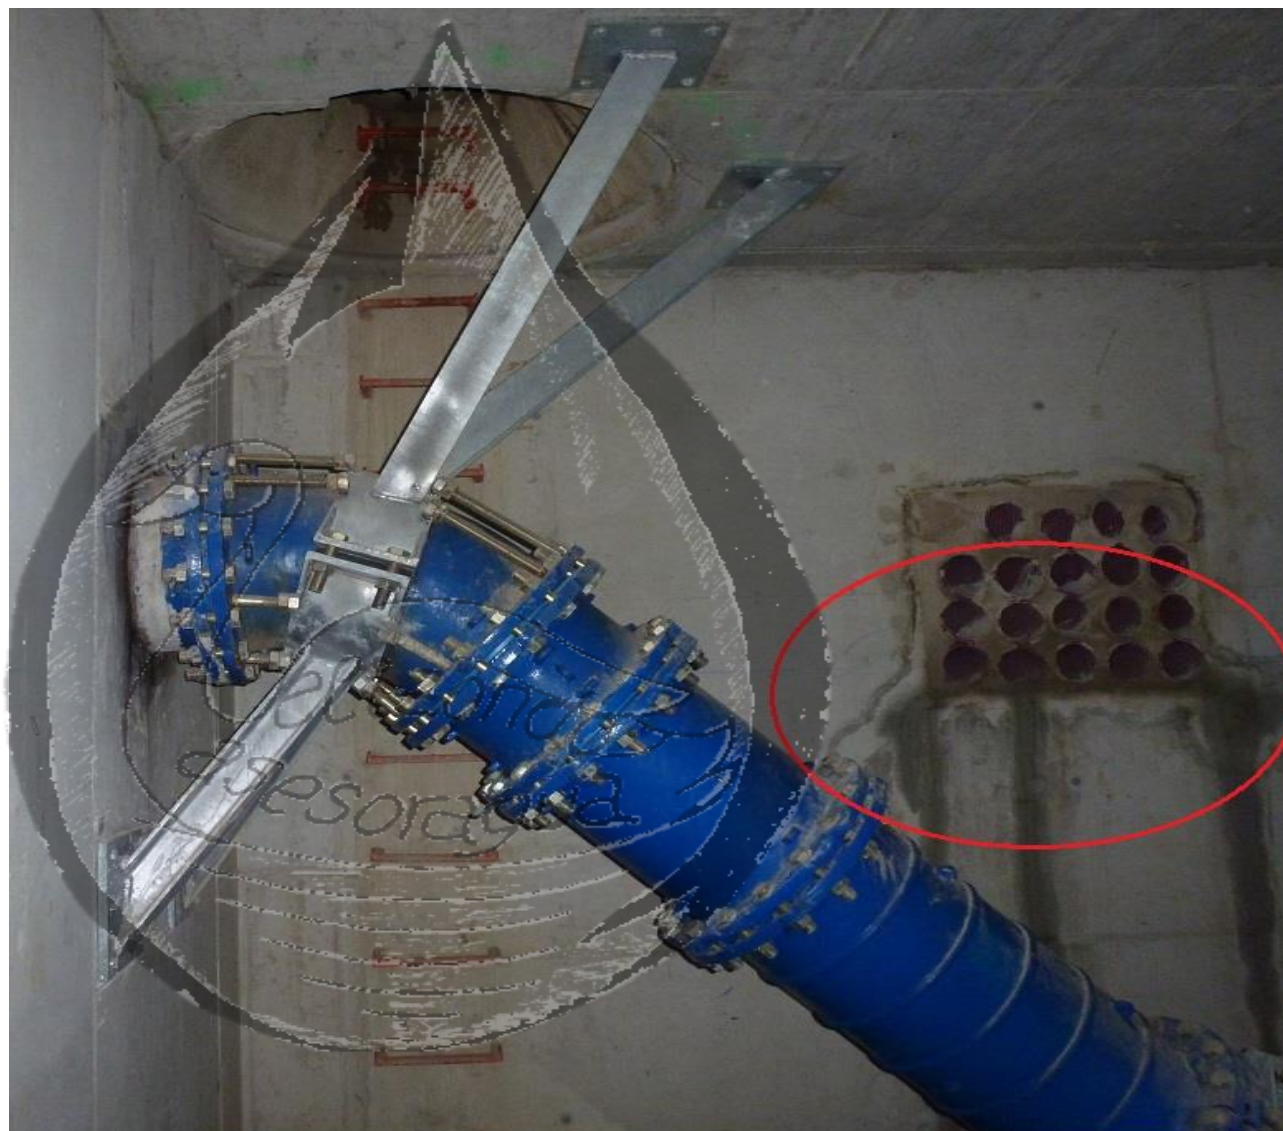
**ENTRADA AGUA A GALERÍAS POR CONDUCTOS SERVICIOS Y  
ACOMETIDAS SNTU URBANIZACIÓN (AFECCIONES INTERNAS)**

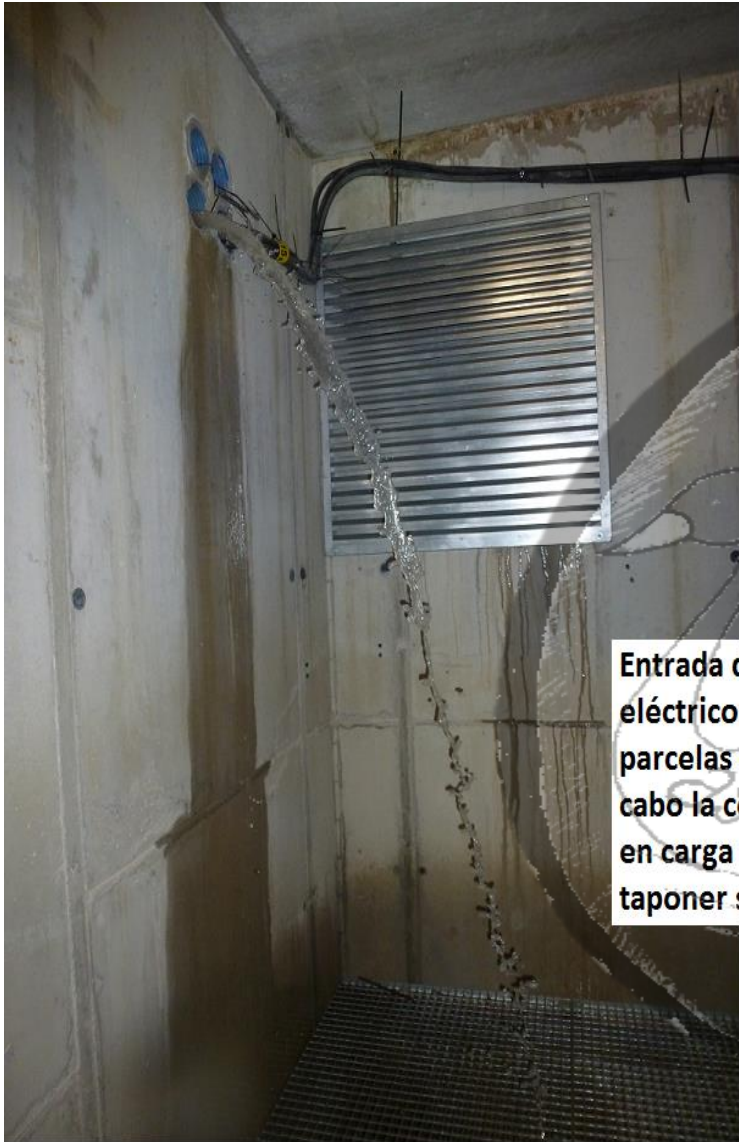
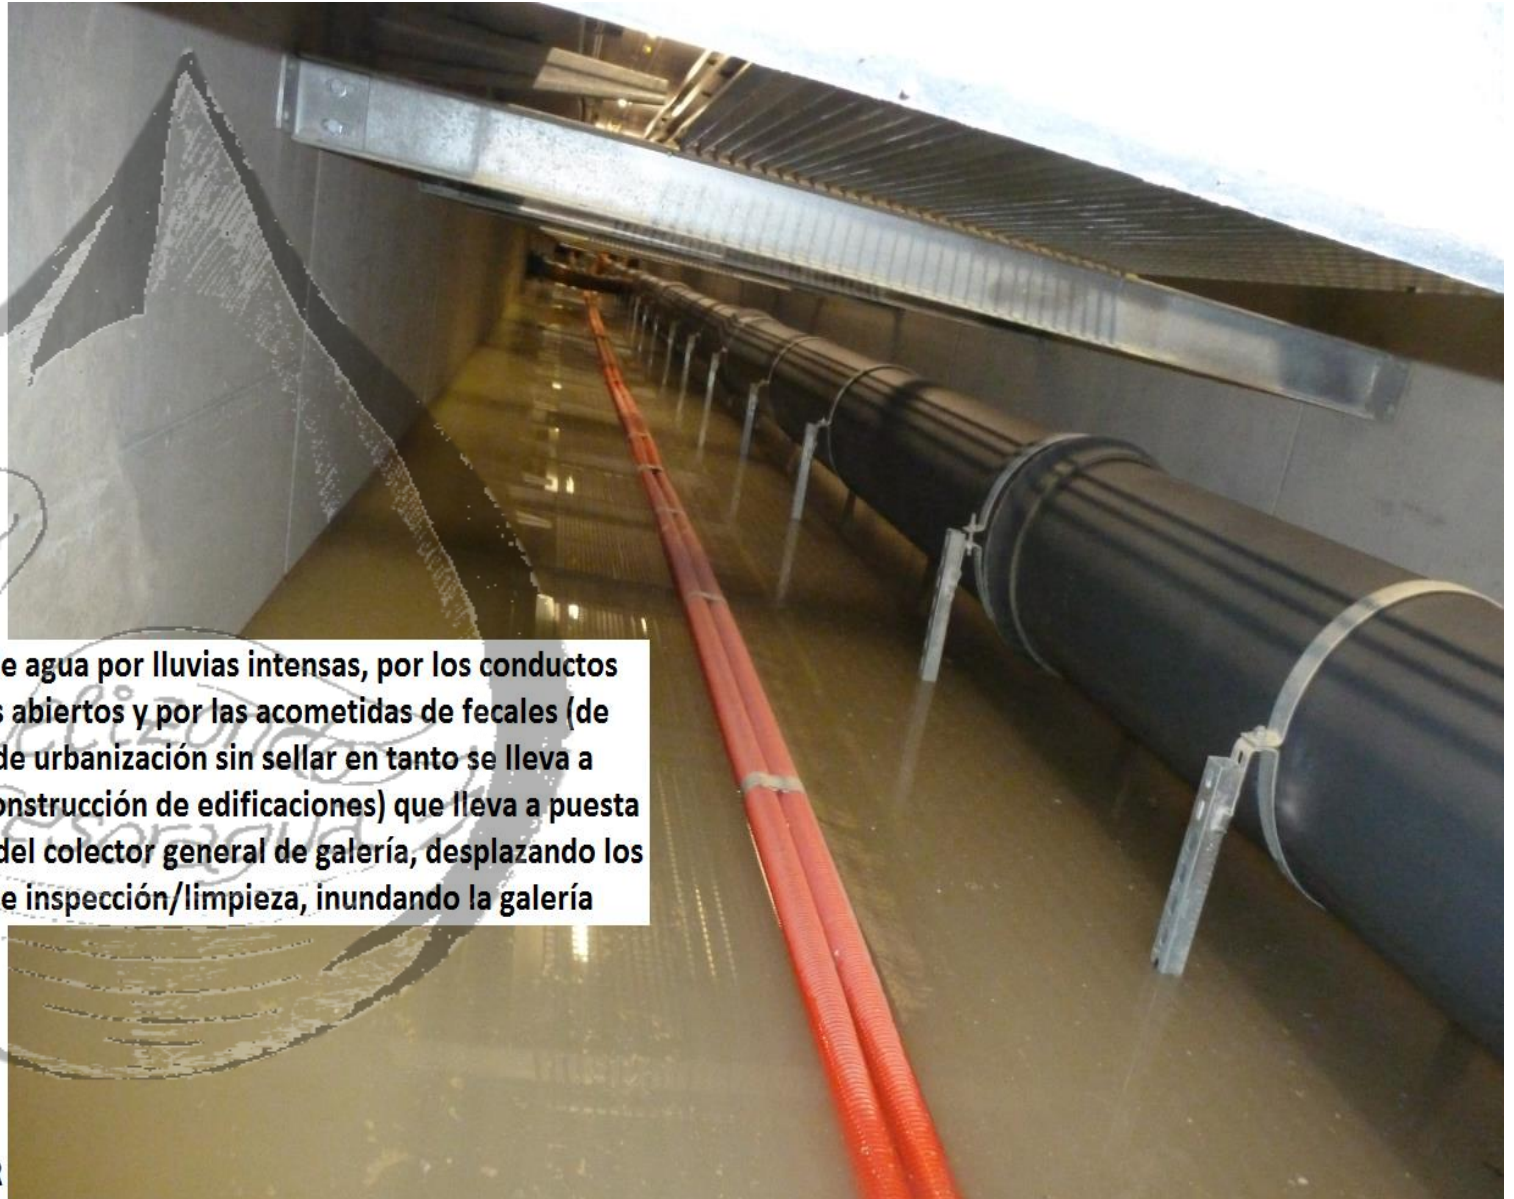
Entrada de agua por lluvias intensas, por los conductos eléctricos abiertos y por las acometidas de fecales (de parcelas de urbanización sin sellar en tanto se lleva a cabo la construcción de edificaciones) que lleva a puesta en carga del colector general de galería, desplazando los tapones se inspección/limpieza, inundando la galería

**INUNDACIÓN GALERÍA POR ENTRADA AGUA EXTERIOR**

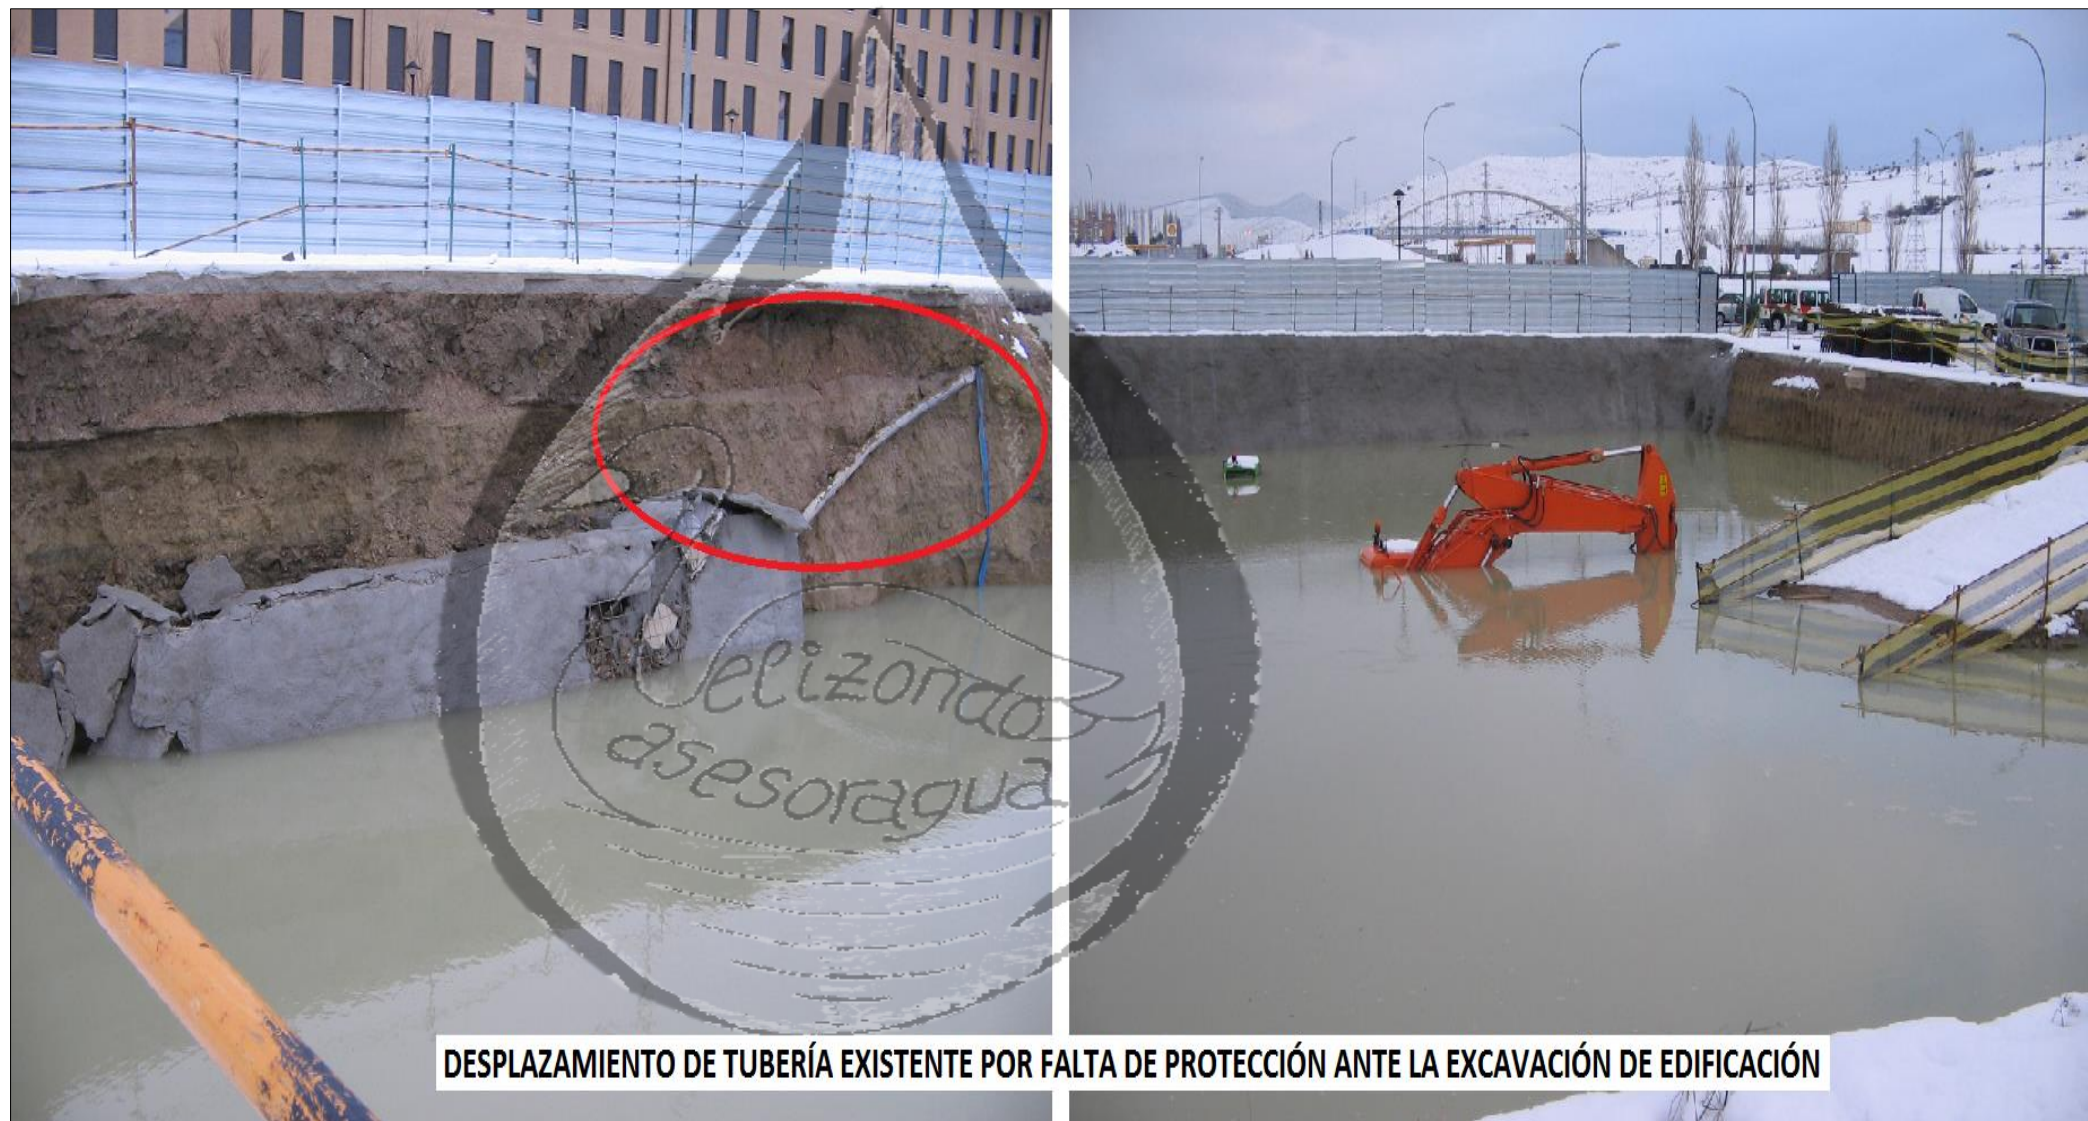
**DESPLAZAMIENTO DE TUBERÍA EXISTENTE POR FALTA DE PROTECCIÓN ANTE LA EXCAVACIÓN DE EDIFICACIÓN**
