# HORMIGÓN ARMADO CON CAMISA DE CHAPA (HACCh)

PROCESO, EN EL TIEMPO, DE RESOLUCIÓN DE AVERÍAS EN EL ÁMBITO DE ESTE TIPO DE TUBERÍAS DE ABASTECIMIENTO DE AGUA A PRESIÓN, Y OTRAS CUESTIONES DE INTERÉS, EN EL MARCO DE LAS PROPIAS VIVENCIAS, COMO RESPONSABLE DE MANTENIMIENTO, DEL AUTOR DE ESTA PRESENTACIÓN.

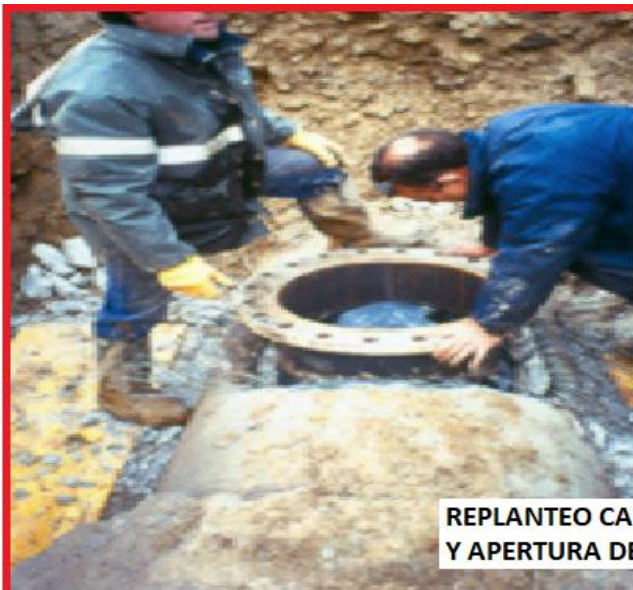
REPLANTEO CABEZAL ACCESO  
Y APERTURA DEL TUBO

LA REPARACIÓN CONSISTÍA EN ABRIR LA PARTE SUPERIOR DEL TUBO EN EL PUNTO PRÓXIMO A LA AVERÍA, E INSTALAR SOLDADA LA PIEZA CUELLO-BRIDA DEL CROQUIS ANEXO COMO ACCESO A SU INTERIOR (QUE QUEDABA COMO ACCESO DE HOMBRE PARA INTERVENCIONES QUE PUDIESEN NECESITARSE A POSTERIORI), Y PICAR TODA LA ESTRUCTURA INTERNA, DE MODO PERIMETRAL, PARA LLEGAR A LA CHAPA DEL TUBO Y PODER SOLDAR A ELLA LAS 4 PIEZAS DEL CROQUIS ANEXO.

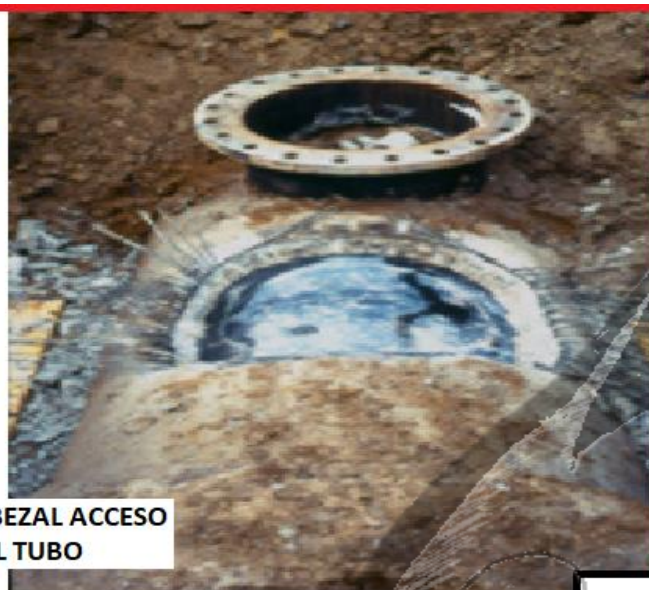
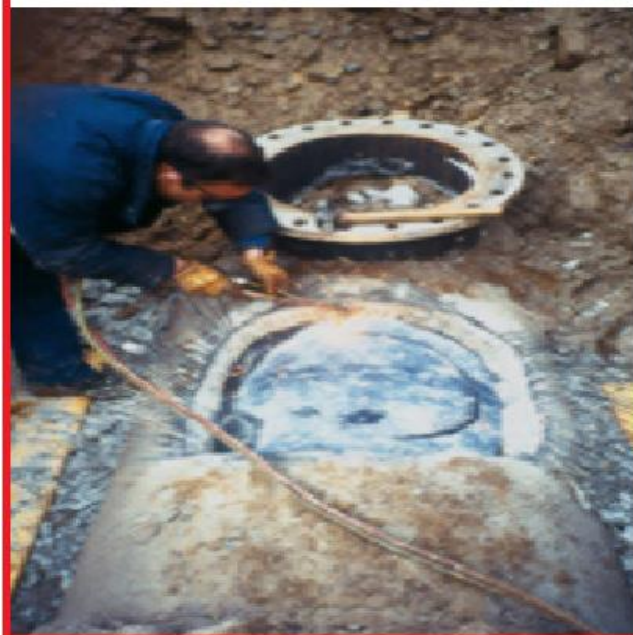
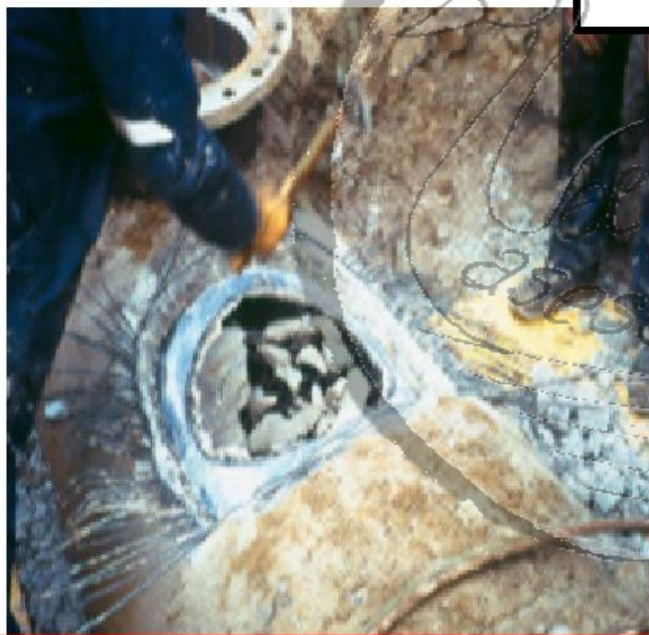
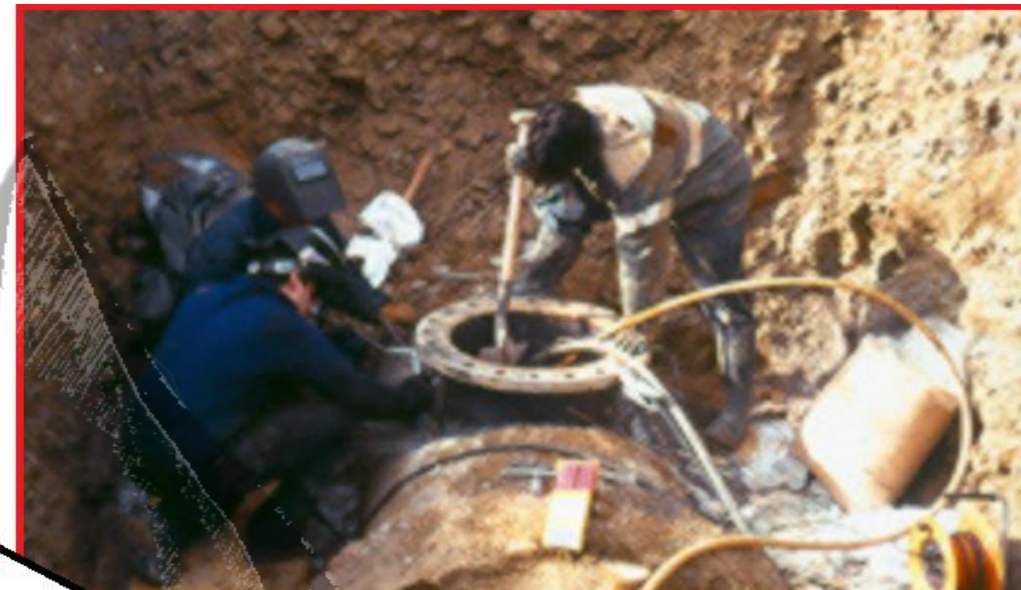
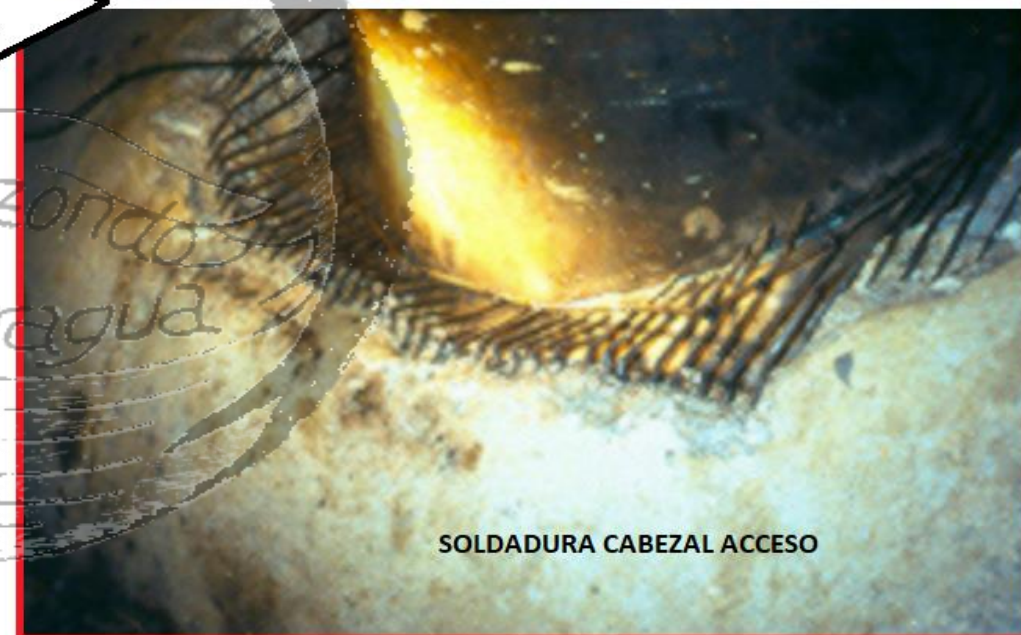
SOLDADURA CABEZAL ACCESO

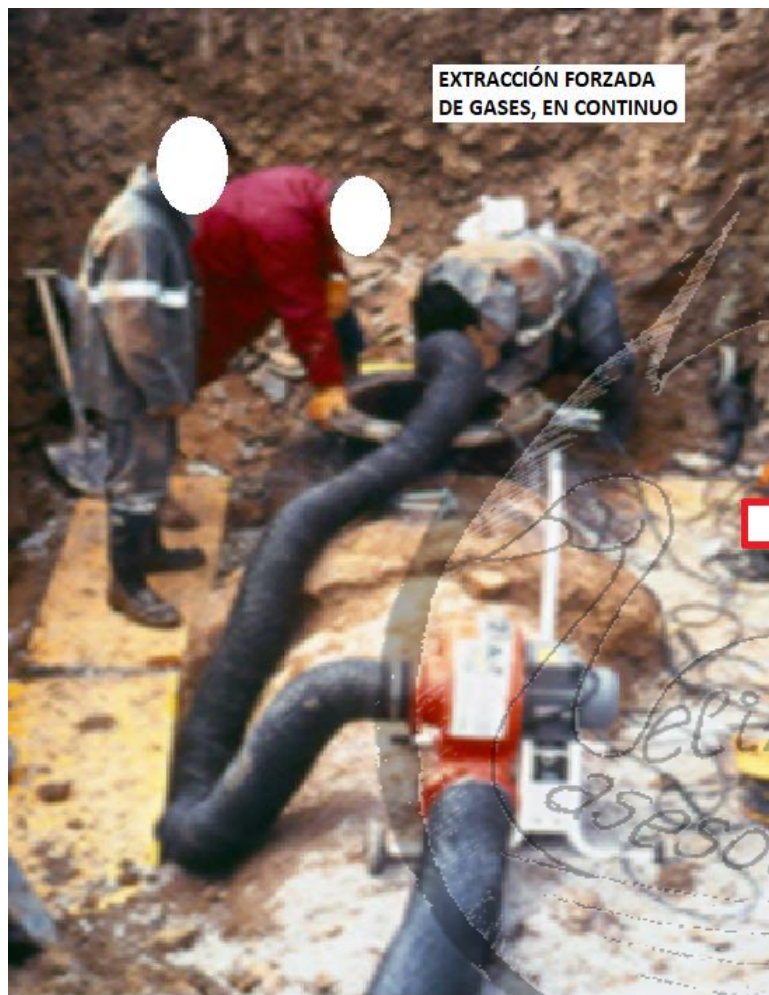
EXTRACCIÓN FORZADA DE GASES, EN CONTINUO

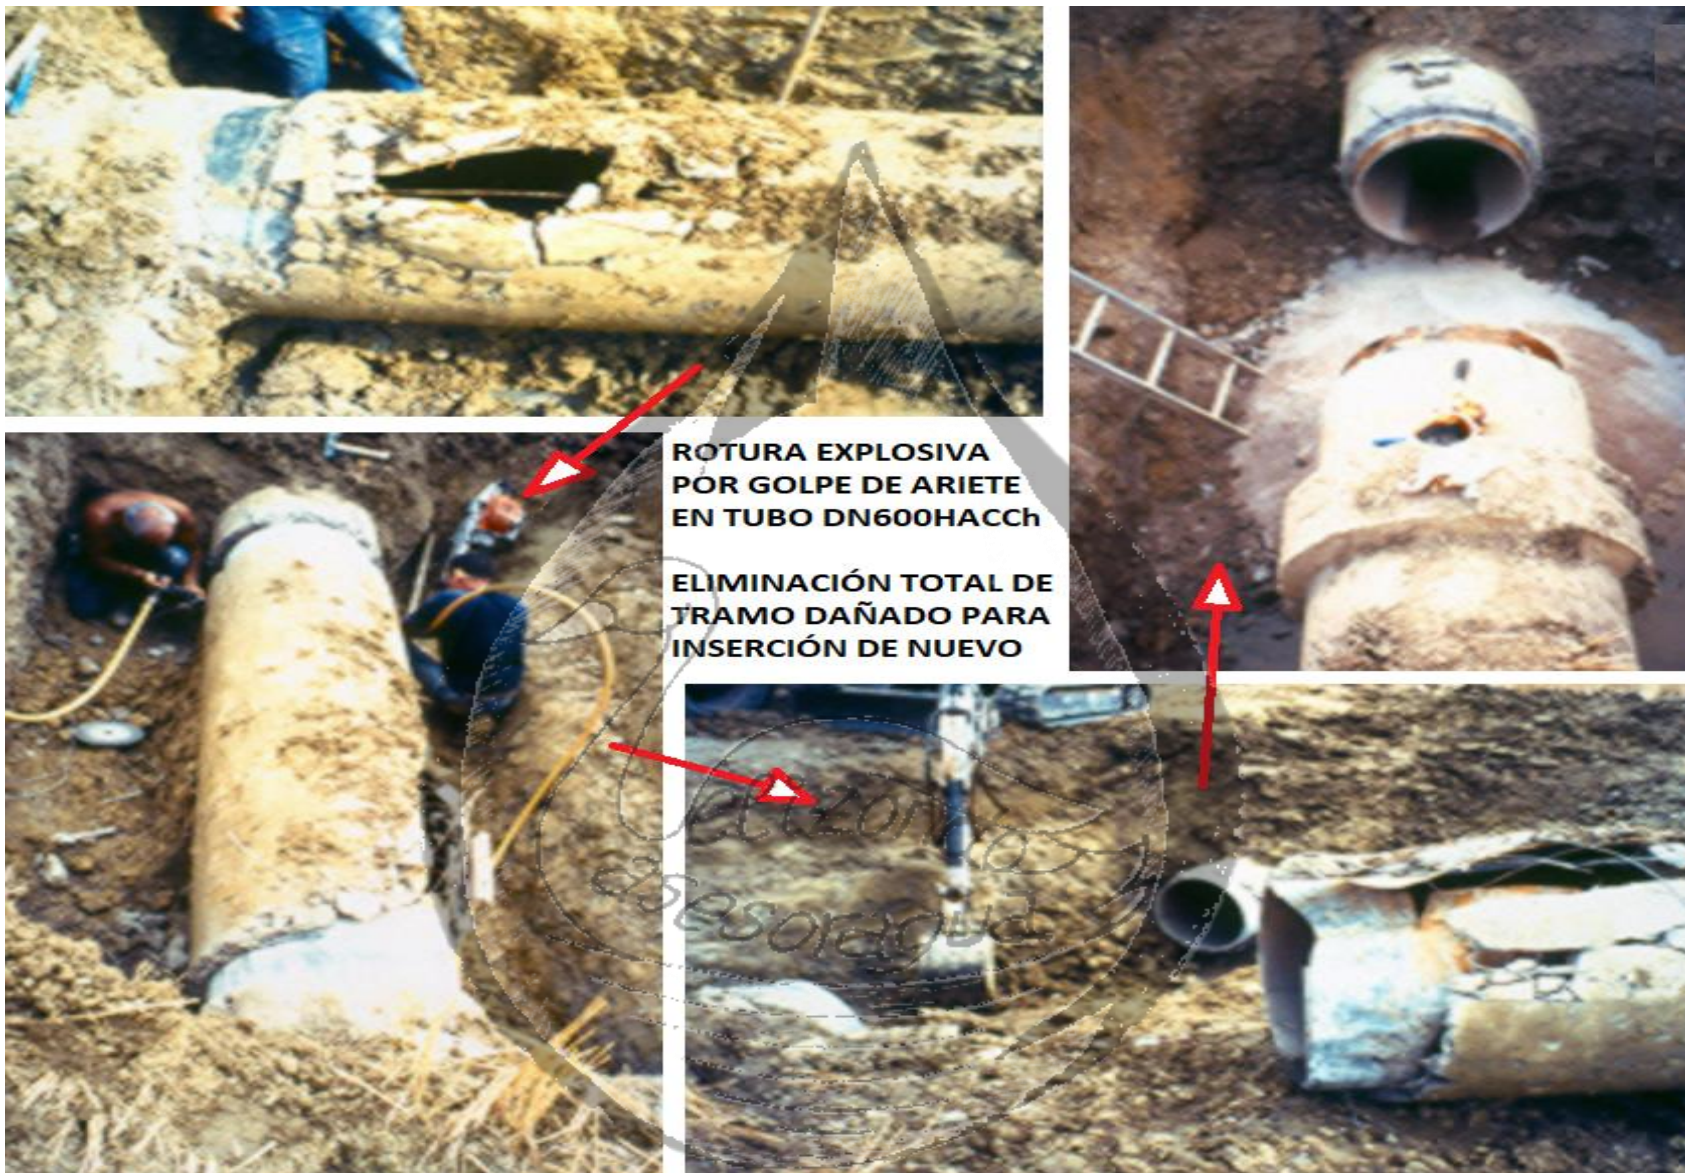
EN EL MISMO CASO DE POSIBLES AFECCIONES EXTENDIDAS, BIEN POR ESTADO ESTRUCTURAL NO CONSECUENTE O POR ROTURAS DERIVADAS DE GOLPES DE ARIETE, SE PROCEDE TAMBIÉN DEL MISMO MODO QUE LO VISTO EN CUANTO A RETIRADA COMPLETA DEL TUBO/TRAMO DE TUBO, Y A LA INTERPOSICIÓN DE UNO NUEVO, EN EL MATERIAL QUE SE DESEE (TENIENDO EN CUENTA QUE, DE COLOCAR UN TUBO CUYO DIÁMETRO EXTERIOR FUESE MAYOR QUE EL DEL EXISTENTE, TAMBIÉN PODEMOS UNIRLOS A TRAVÉS DE UNIONES UNIVERSALES -PIEZAS CON TOLERANCIAS AJUSTABLES-).

**SUSTITUCIÓN DEL TUBO DAÑADO DN600HACch (EN ESTE CASO POR TUBO DE FUNDICIÓN NODULAR):**  
**1.-CORTE TUBO FN A MEDIDA; 2.-COLOCACIÓN DE LAS ABRAZADERAS DE UNIÓN DE TIPO HIDRÁULICO**  
**EN EL TUBO A INSTALAR Y TRASLADO A ZANJA; 3.-INSTALACIÓN DEL TUBO UNIDO A CHAPA DE LOS**  
**TUBOS LATERALES DE HACch Y LA PREPARACIÓN HOMOGÉNEA Y RETACADA DE LA CAMA DE APOYO;**  
**4.-RECONSTRUCCIÓN HERRAJE PARA RECONSTRUCCIÓN CAPA ENVOLVENTE DE MORTERO; 5.- FINAL**  
**OBRA CON EL RELLENO DE ZANJA Y ADECUACIÓN ENTORNO**

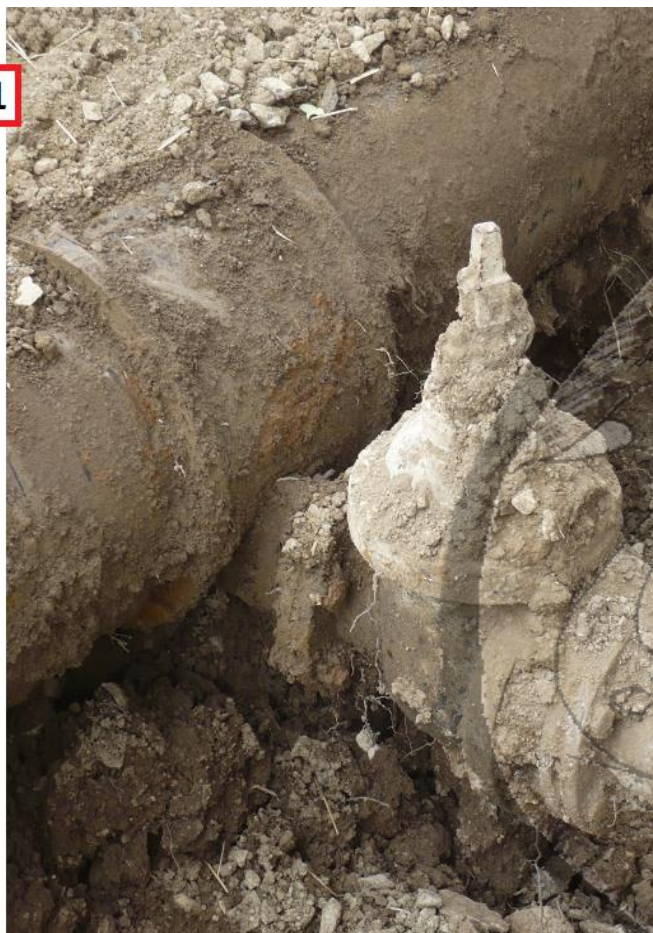
1

DETALLES DE DERIVACIONES PARA VACIADOS EN TUBERÍAS DE HORMIGÓN ARMADO DE CAMISA DE CHAPA (HACCh), SALIENDO LA DERIVACIÓN DESDE LA ZONA INFERIOR PARA REALIZAR SU FUNCIÓN DE MODO COMPLETO EN TODA LA SECCIÓN DE TUBO. IMÁGENES 1, EN TUBERÍA DN450, DESDE PIEZA CON JUNTAS EMPLOMADAS. IMAGEN 2, EN TUBERÍA DN600 DESDE PROPIA TUBERÍA (CONSTRUCCIÓN EN UNA SOLA PIEZA)
